Östra Dejefors 4:14

Lovägen 18

| Uppdragsnummer | S16052 |
| Besiktningsdatum | 2025-05-08 |

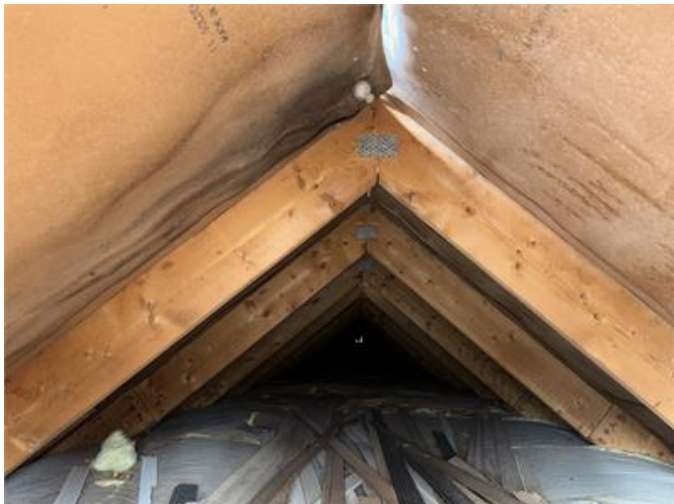
Nockvind

| Besiktningsresultat | | | | | |
|---|---|---|---|---|---|
| <b>Nockvind</b> | | X | | | Fuktfläckar förekommer på underlagstak, vilket bör kontrolleras regelbundet för att fastställa om åtgärdsbehov föreligger. |
| | | X | | | Mikrobiell påväxt förekommer på underlagstakets undersida, vilket bör kontrolleras regelbundet och åtgärdas i erforderlig omfattning om så anses nödvändigt. |
| | | X | | | Vinden besiktigad från lucka. |

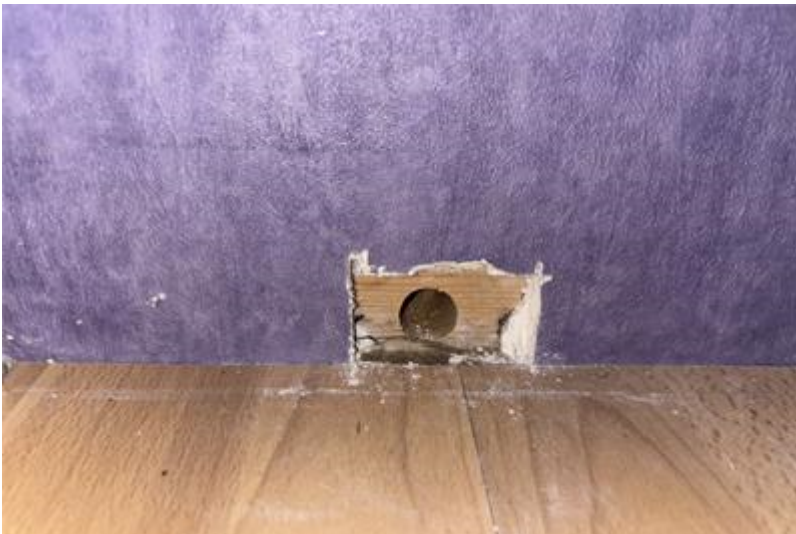
| Byggnadsdel | Väggsyll i Hall |

Fuktkvoten i träsyll uppmättes till 12% FK.

Det kritiska gränsvärdet för mikrobiell tillväxt brukar anges till ca 17% fuktkvot (FK).

Uppmätt värde ligger under gränsvärdet för mikrobiell påväxt.
