**Fastighetsuppgifter**

Myrliljan 1

Borsöknavägen 7

| Uppdragsnummer | A32739 |

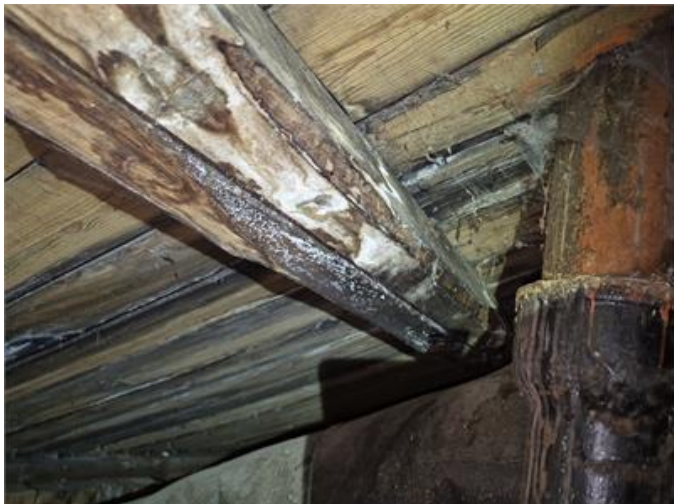
| Besiktningsresultat | | | | | |
|---|---|---|---|---|---|
| Vind | | X | | | - Spår av tidigare läckage förekommer, missfärgningar samt rötskador noterades i underlagstaket. Inga förhöjda fuktvärden uppmättes vid besiktningsstillfället.<br>Vinden besiktades från landgång. |

Bild från vinden
