**Fastighetsuppgifter**

Bällsta 2:550

Skvadronvägen 9

| Uppdragsnummer | AB4410 |

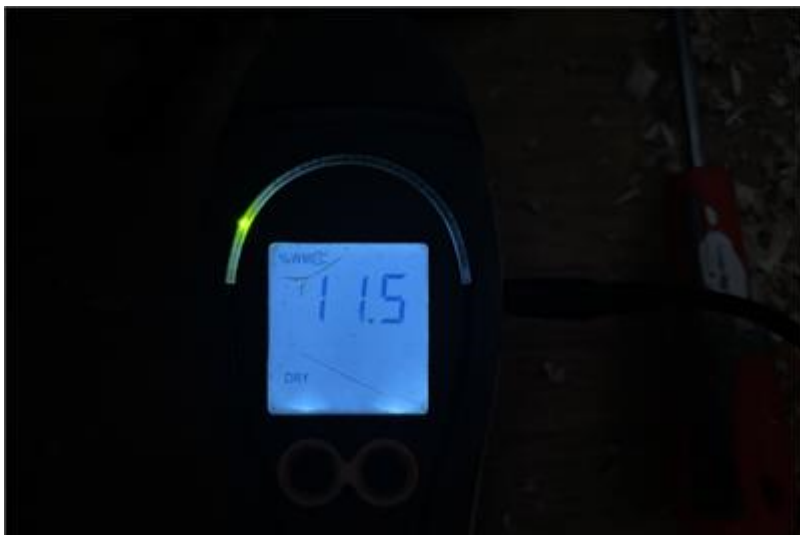
Vid stickprovskontroll uppmättes fuktvärden både under och över gränsvärdet, normal lukt upplevdes i material.

Kontrollpunkt 1 är utfört i allrummet.  
Relativ fuktighet uppmättes till mellan 85-86%.

Kontrollpunkt 2 är utfört i sovrum 4.  
Fuktkvoten uppmättes till mellan 11-13%.

Det kritiska gränsvärdet för mikrobiell tillväxt brukar anges till ca 17% fuktkvot (FK) eller ca 75% i relativ luftfuktighet (RF).

Resultatet av stickprovskontrollen ger inga indikationer på att skador förekommer, dock bör konstruktionen hållas under uppsikt för förändringar.
