# Besiktningsprotokoll

Anticimex Försäkringsbesiktning i samarbete med Fastighetsbyrån

| Fastighetsadress:<br>Hantverksgatan 20 | |

| Besiktningsdatum:<br>2025-04-07 | Protokollnummer:<br>68917555 |

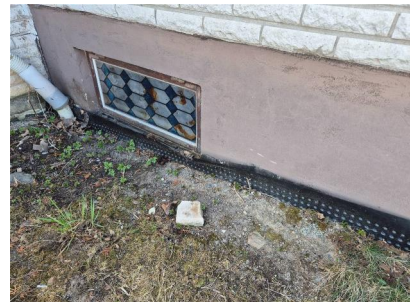
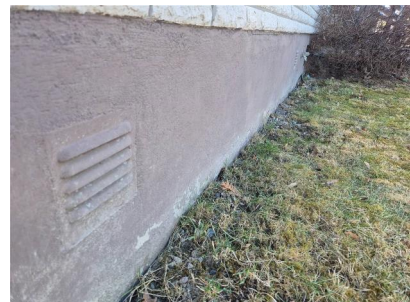
Utvändigt fuktskydd ligger delvis oskyddat ovan mark och överkantslisten saknas på delar.

Risk finns att det utvändiga fuktskyddet skadas och funktionen försämras.

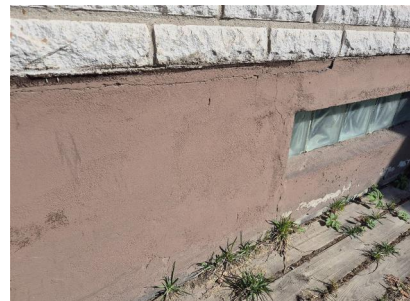
Sprickor finns i sockel.

Dessa bedöms inte ha lett till bakomliggande skador.

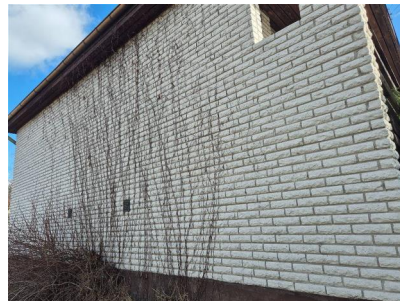
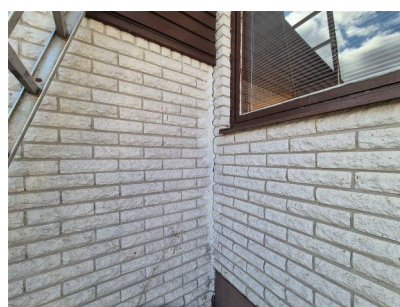
Klätterväxt växer på tegelfasaden.  
(Lokalt finns sprickor)

Växter som växer på tegelfasaden kan leda till att fasaden har ett minskat motstånd mot vatteninträngning. Detta i sin tur kan leda till fuktskador/frostskador på teglet och underliggande väggkonstruktion vilket kan resultera i mikrobiella skador (angrepp av mikroorganismer).

För att öka livslängden på tegelfasaden rekommenderas borttagning av växtligheten.

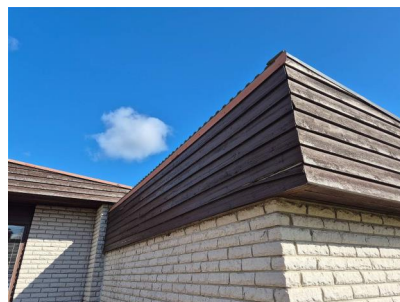
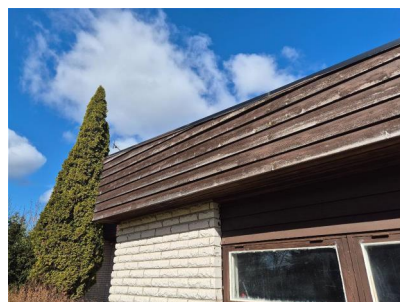
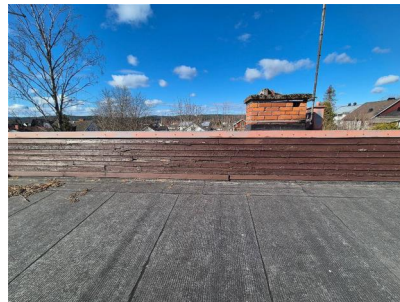
Taksargen på husets övre etage har rötskador och är i ett sämre skick - se bilder.

Övrig taksarg av liggande träpanel har underhållsbehov och vissa brädor bör bytas ut.

Sammantaget kan detta leda till ett ökat fukttryck mot vindsbjälklag samt fasad med fuktrelaterade skador som följd.

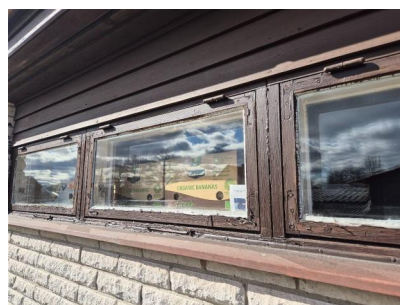
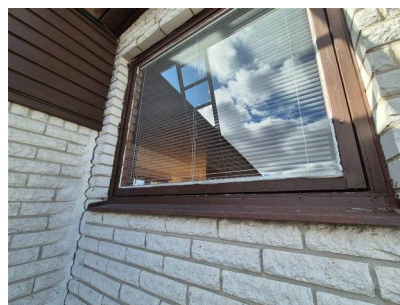
Kitt/-färgsläpp finns från fönster.

Detta medför ökad risk för fuktskador.

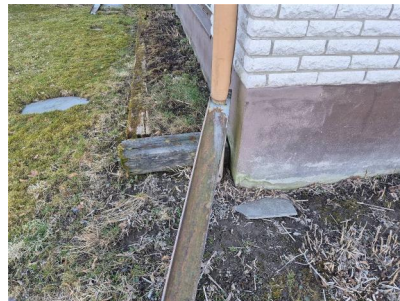
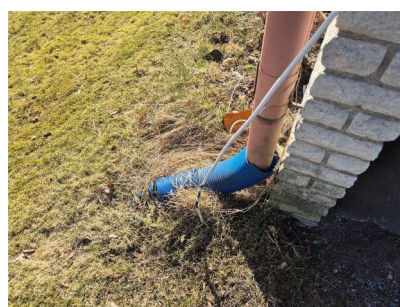
Samtliga stuprör är inte anslutna till markledning, lövsilar finns ej.

Stuprör som inte är anslutet till markledning kan medföra en ökad fuktbelastning på grundmur/sockel som i sin tur kan leda till fuktrelaterade skador.

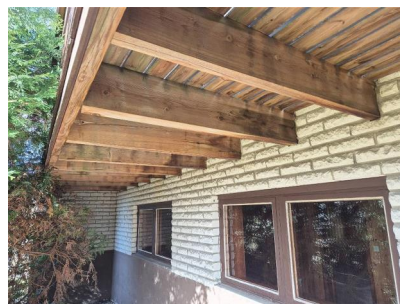
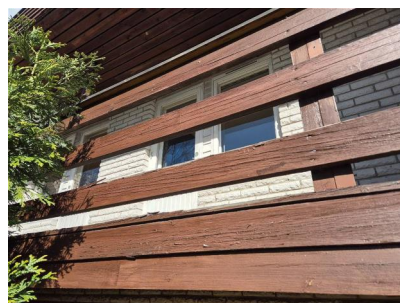
Balkongräcke och träkonstruktioner är i behov av målning/underhåll.

Balkongräcke och träkonstruktioner där målningsbehov finns riskerar att få fukt- och rötskador på grund av sämre vattenavvisande förmåga.

För att öka livslängden på balkongen rekommenderas målning och underhåll.

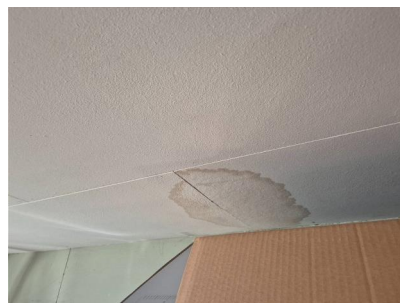
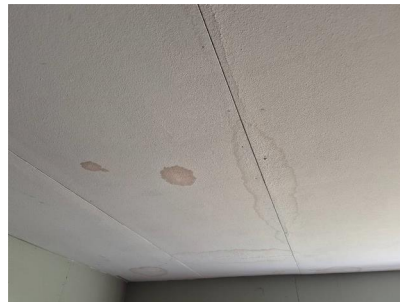
Fuktrosor noterades i innertak.

Detta bedöms härröra från tiden innan takomläggning.

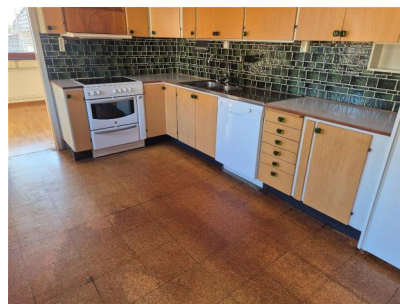
Fuktskydd saknas under kyl/frys samt i diskbänkskåp och avloppsslangen till diskmaskinen är ej förankrad med upphängningsbygel.

Utan fuktskydd är det svårt att upptäcka läckage. Vatten kan då tränga in i omkringliggande konstruktioner och orsaka fuktskador.

För att upptäcka eventuella läckage, installera ett fuktskydd.

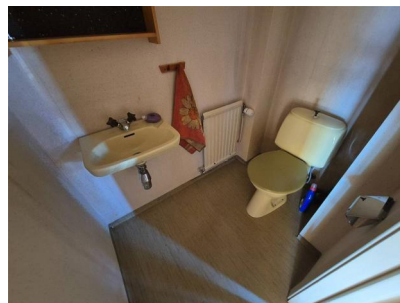
Våtutrymmet har äldre yt-/tätskikt.

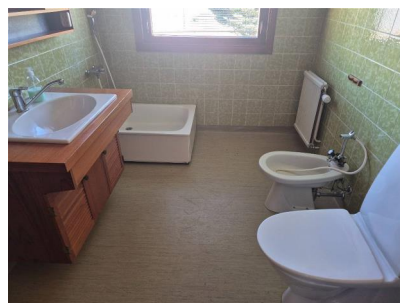
Utrymmet är i behov av renovering.

Utrymmet är äldre och har passerat tiden för sin tekniska livslängd. Tätskikt samt golvbrunn är äldre, fönster finns i duschzon.

Renovering av utrymmet rekommenderas. Kontakta en behörig våtrumsentreprenör för en renovering. I samband med renoveringen bör omkringliggande konstruktioner kontrolleras för att upptäcka eventuella följdskador.

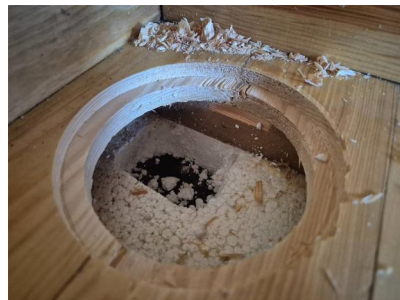
Vid kontroll av uppreglad golvkonstruktion som utfördes genom håltagning i golv i gillestuga mot yttervägg uppmättes fuktvärden under kritisk nivå för mikrobiell tillväxt och normal lukt upplevdes.

Grundläggningen består av en betongplatta på mark utan underliggande isolering och med ett uppreglat isolerat golv dikt an betongen. Fuktkvoten uppmättes till 10 % i golvregel och den relativa fuktigheten till 57 % ovan plastfolie. Risk för mikrobiell tillväxt sker vid en relativ fuktighet vid 75% vilket motsvarar 17% fuktkvot i furuvirke.

Befintlig golvkonstruktion och eventuella väggsyllar riskerar att drabbas av fuktskador på grund av naturlig fuktpåverkan. Detta i sin tur kan leda till mikrobiella skador (angrepp av mikroorganismer) som kan resultera i att mikrobiell lukt sprids till boendemiljön. Om väggsyllarna är tryckimpregnerade kan även en kemisk lukt förekomma.

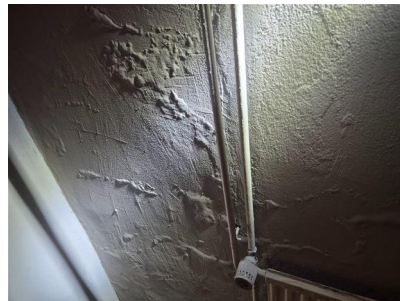
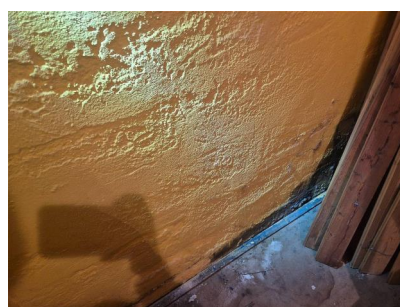
Puts- och färgsläpp finns på källarväggar. Se även notering angående påreglade väggar.

Puts- och färg som släppt från underlaget invändigt på källarytterväggarna är ett tecken på att källarens utvändiga fuktskydd inte längre fungerar tillfredsställande.

(Detta är mest framträdande mot husets baksida)

För att åtgärda detta måste källarens utvändiga fuktskydd förbättras. Läs Anticimex faktablad om källare för tips och råd.

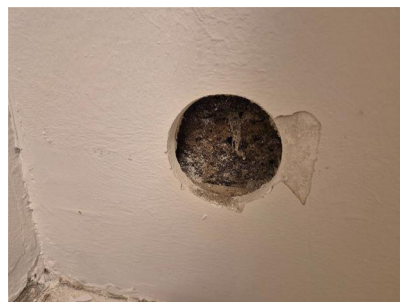
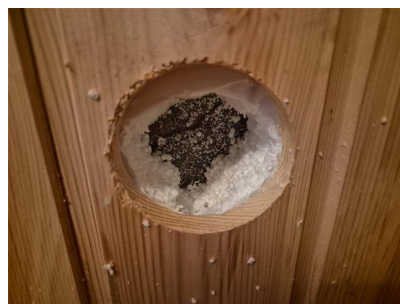
Vid kontroll av påreglad yttervägg som utfördes genom håltagning i vägg i allrum samt torkrum uppmättes fuktvärden över kritisk nivå för mikrobiell tillväxt och normal lukt upplevdes.

Källargrundmurar med påreglade isolerade ytterväggar.

Fuktkvoten uppmättes till 10 % i regel mot yttervägg i torkrum/förråd och till över 25 % i regel dikt an källarvägg i allrum och en normal lukt kunde kännas i golv/vägg vinkel.

Vi rekommenderar en fördjupad undersökning för att bedöma orsak och omfattning. Det är viktigt att tänka på att denna rekommendation om fördjupad undersökning gäller hela källarplanets påreglade väggar.

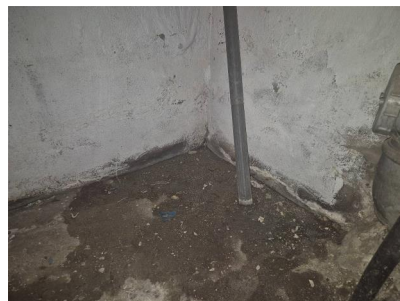
Gjutjärnsbrunnen är rostangripen.

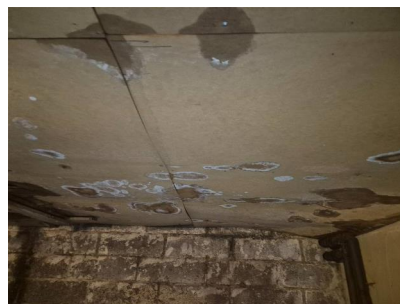
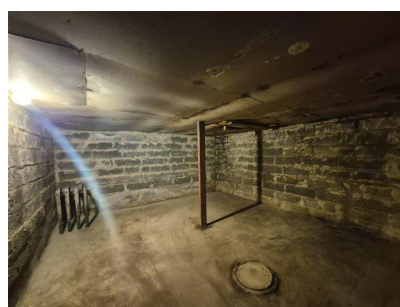
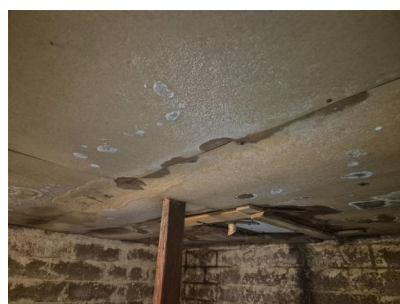
Taket har fuktskador.

Den synliga fuktkläcken tyder på att vatten har runnit in på grund av otätheter.

Vi rekommenderar en fördjupad undersökning för att bedöma orsak och omfattning.

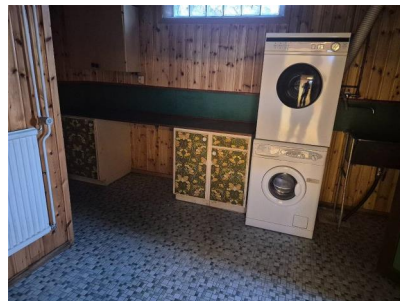
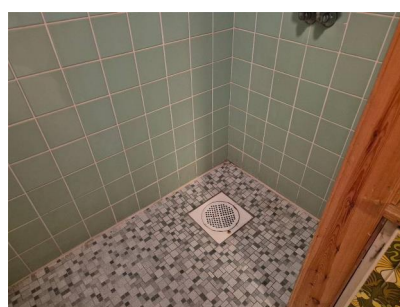
Utrymmet är i behov av renovering.

Utrymmet är äldre och har passerat tiden för sin tekniska livslängd.

Renovering av utrymmet rekommenderas. Kontakta en behörig våtrumsentreprenör för en renovering. I samband med renoveringen bör omkringliggande konstruktioner kontrolleras för att upptäcka eventuella följdskador.

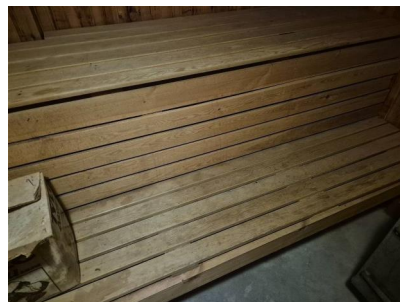
Golvbrunn finns inte i utrymmet.

(Påreglade väggar under marknivå)

I denna typ av utrymme bör en golvbrunn finnas. Avsaknaden utgör en ökad risk för fuktskador i omkringliggande konstruktioner.
