# Besiktningsprotokoll

Anticimex Försäkringsbesiktning i samarbete med Fastighetsbyrån

| Fastighetsadress:<br>Kålabråtsvägen 4 | |

| Besiktningsdatum:<br>2025-05-08 | Protokollnummer:<br>68970344 |

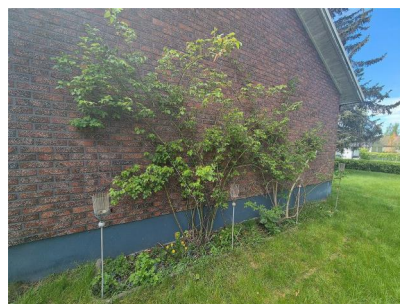
Växter finns i anslutning till sockel och byggnaden.

När det finns rabatter och växter nära byggnaden finns risk att fukt stannar kvar i väggarna. Detta kan i sin tur orsaka invändiga fuktskador. Växternas rötter kan också skada grundmuren och sätta dräneringsledningen ur funktion.

Området närmast huset rekommenderas att vara fritt från växtlighet.

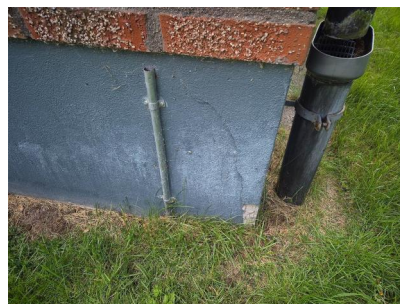
Sprickor finns i sockel.

Detta kan leda till fukt- och frysskador i konstruktionen.

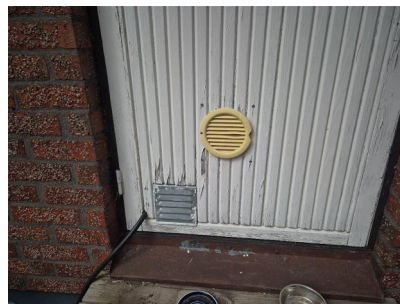
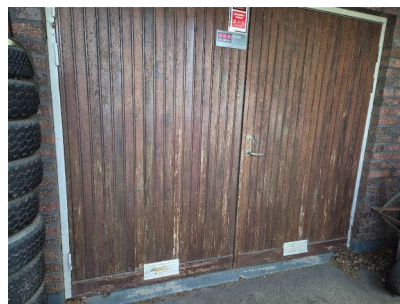
Dörrar är i behov av målning/underhåll.

Dörrar där målningsbehov finns riskerar att få fukt- och rötskador på grund av sämre vattenavvisande förmåga.

För att öka livslängden på dörr rekommenderas målning och underhåll.

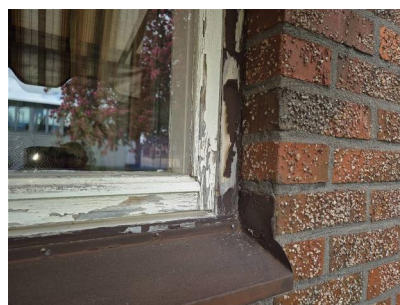
Fönster är i behov av målning/underhåll.

Fönsterbågar och fönsterkarmar där målningsbehov finns riskerar att få fukt- och rötskador på grund av sämre vattenavvisande förmåga.

För att öka livslängden på fönster rekommenderas målning och underhåll.

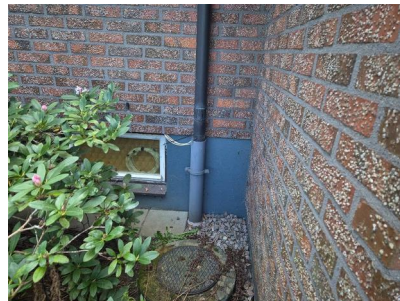
Lövsilar finns inte.

När det saknas lövsilar så finns det risk att det blir stopp i dagvattenledningen.

För att hindra stopp i dagvattenledningar rekommenderas komplettering av lövsilar.

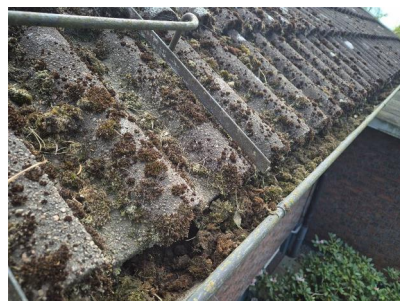
Hängrännor är äldre och skräpfyllda.

Eftersom hängrännor är fulla med skräp finns risk för fuktskador på fasad och sockel då vatten kan svämma över.

För att förhindra översvämning rekommenderas rensning av hängrännor.

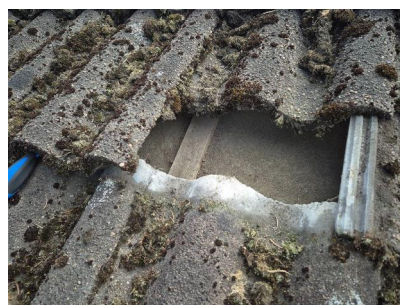
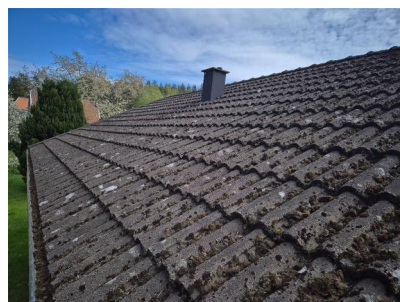
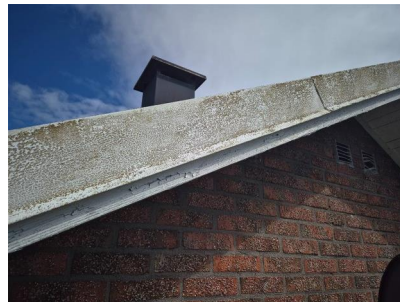
-Yttertaket är äldre.

-Vindskivor är i behov av underhåll.

Takpannor, plåtdetaljer och underlagspapp har enligt vår bedömning en begränsad livslängd. Eftersom husets taktäckning är äldre har det ett minskat motstånd mot vatteninträngning. Detta i sin tur kan leda till fuktskador på träläkt och vidare ner i underliggande konstruktioner.

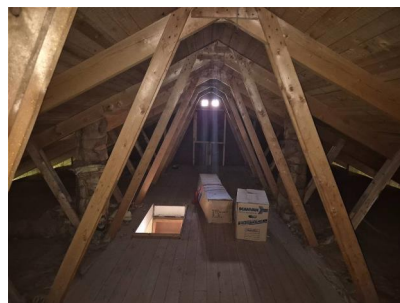
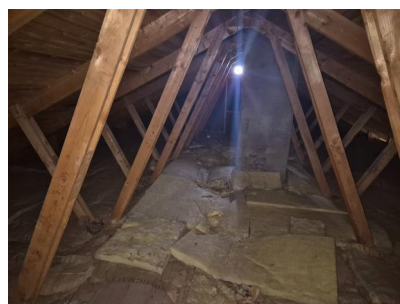
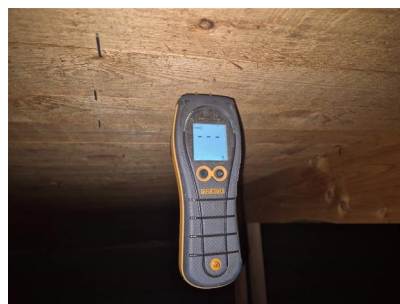
Vid kontroll av vinden uppmättes fuktvärden under kritisk fuktnivå för mikrobiell tillväxt och en normal lukt upplevdes. Fuktkvoten i underlagstak/takbjälkar uppmättes till < 8 %. Risk för mikrobiell påväxt börjar vid 17%. Landgång saknades på halva vinden. Denna yta är endast besiktigad från befintlig landgång.

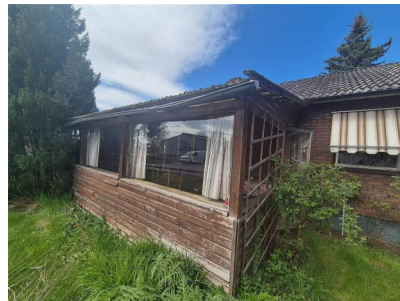
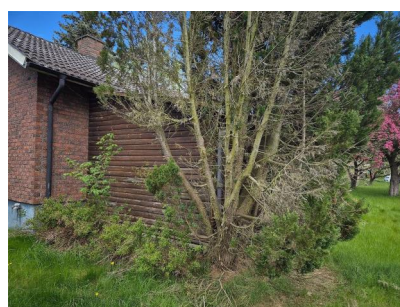
Uterummet är i behov av underhåll.

Kontakta snickare för åtgärd.

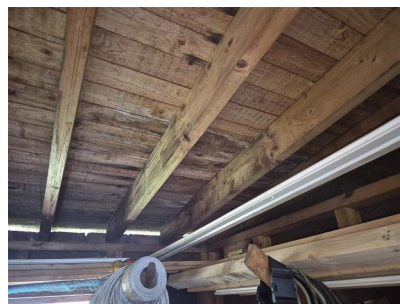
Läckage från taket.

Se mer under tak.

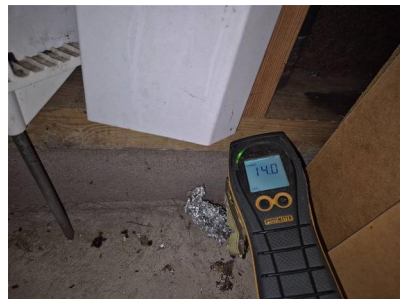
Fuktkontroll av ytterväggssyllar.

Fuktkvoten uppmättes till 14%. Gränsvärdet går vid 17%. Syllpapp finns inte under syllen. Garaget är oisolerat.

Garaget var fullt av lösöre vilket gör det svårt att se hela syllen.

Risk finns för mikrobiell lukt om syllen blir fuktig, då den ligger mot betongklacken.

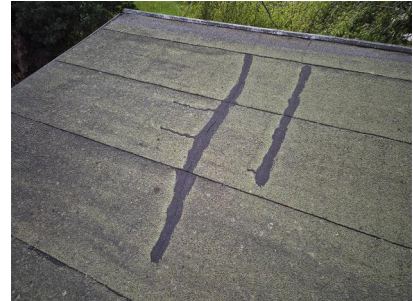
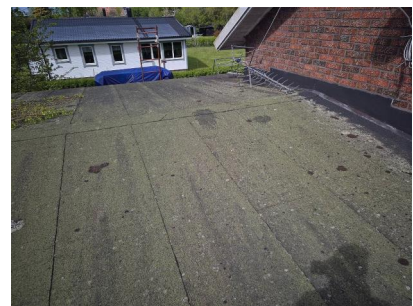
- Takpappen har blåsor och sprickor.
- Taket läcker.

Blåsor och sprickor på takpappen innebär att fuktskyddet har nedsatt funktion.

Vi rekommenderar att du kontaktar en takläggare för ett takbyte.

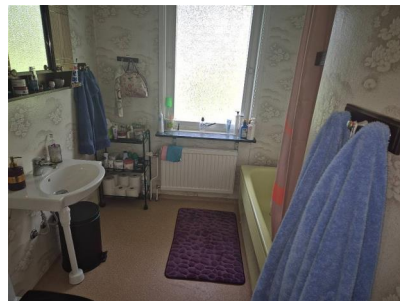
Utrymmet är i behov av renovering.

Utrymmet är äldre och har passerat tiden för sin tekniska livslängd.

Renovering av utrymmet rekommenderas. Kontakta en behörig våtrumsentreprenör för en renovering. I samband med renoveringen bör omkringliggande konstruktioner kontrolleras för att upptäcka eventuella följdskador.

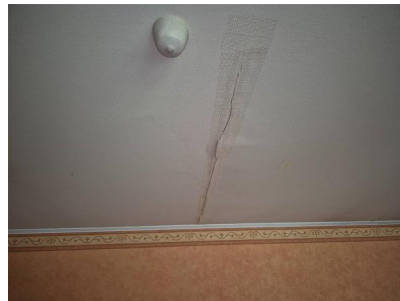
Sprickor finns i spänntak.

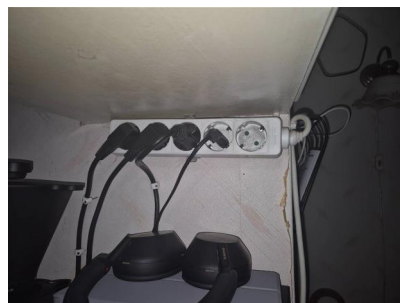
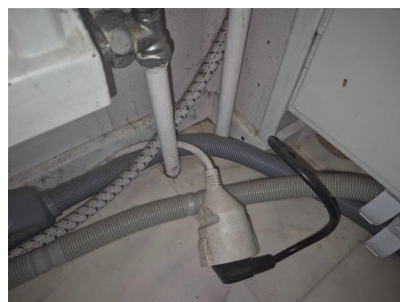
Fuktskydd saknas i diskbänksskåp och under kyl/frys .  
Utan fuktskydd är det svårt att upptäcka läckage från rörledningar. Vatten kan då tränga in i omkringliggande konstruktioner och orsaka fuktskador.

Förlängningssladdar och grendosa finns i köket.

Dessa är avsedda att användas provisoriskt.

För att upptäcka eventuella läckage, installera ett fuktskydd.

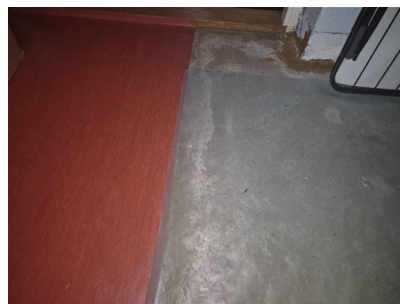
På halva golvet saknas plastmatta.

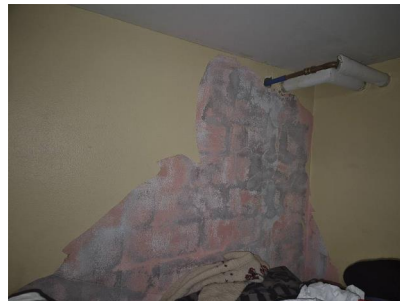
Putssläpp på vägg efter tidigare läckage.

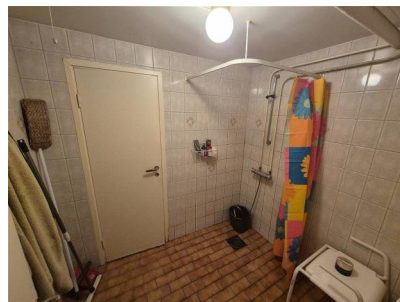
Våtutrymmet har äldre yt-/tätskikt.

Eftersom funktionen, som innebär att ytskiktet/tätskiktet ska vara vattentätt, kan vara nedsatt finns en ökad risk att vatten tränger igenom ytskiktet/tätskiktet med vattenskador i omkringliggande konstruktioner som följd.

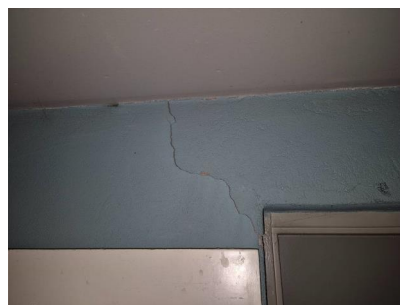
Spricka finns i vägg.

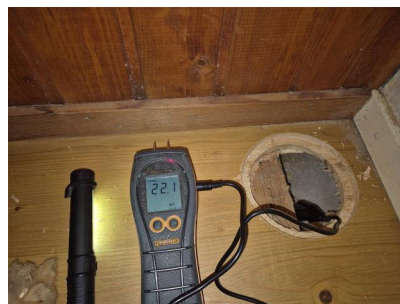
Vid kontroll av konstruktion av uppreglat golv uppmättes fuktvärden över kritisk nivå för mikrobiell tillväxt och mikrobiell lukt upplevdes.

Grundläggningen består av en betongplatta på mark utan underliggande isolering och med ett uppreglat isolerat golv dikt an betongen. Denna konstruktion får ofta skador på grund av naturlig fuktvandring. Fuktkvoten uppmättes till 22%. Gränsvärdet går vid 17%.

Provhål gjordes i golv i gillestuga.

Vi rekommenderar en fördjupad undersökning för att bedöma orsak och omfattning. Det är viktigt att tänka på att denna rekommendation om fördjupad undersökning gäller hela gillestugan samt hallen.

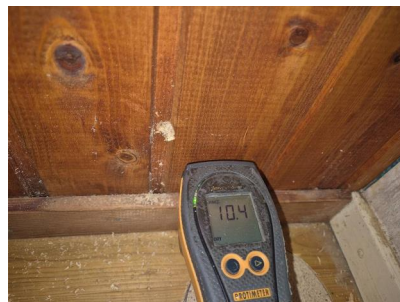
Vid kontroll av konstruktion av utreglade väggar uppmättes fuktvärden under kritisk nivå för mikrobiell tillväxt.

Källargrundmurar med påreglade isolerade ytterväggar.

Fuktkvoten uppmättes till 10% i träpanel. Gränsvärdet går vid 17%.

Befintlig påreglad vägg och eventuella väggsyllar riskerar att drabbas av fuktskador på grund av naturlig fuktpåverkan. Detta i sin tur kan leda till mikrobiella skador (angrepp av mikroorganismer) som kan resultera i att mikrobiell lukt sprids till boendemiljön. Om reglar/syllar är tryckimpregnerade kan även en kemisk lukt förekomma.

Provhål gick inte att borra på grund av att panelen ligger dikt an källargrundmuren (endast en tunn isoleringsskiva ligger mellan). Fuktmätning gjordes på utsidan av panel i gillestuga.
