Fastighetsbeteckning  
Jakobsberg 2:2659  
Adress  
Gärdesvägen 6A  
17740 Järfälla

| Uppdragsnummer | AB5109 |
| Besiktningsdatum | 2025-05-08 |
| Besiktningsföretag | OBM Besiktningsservice AB |

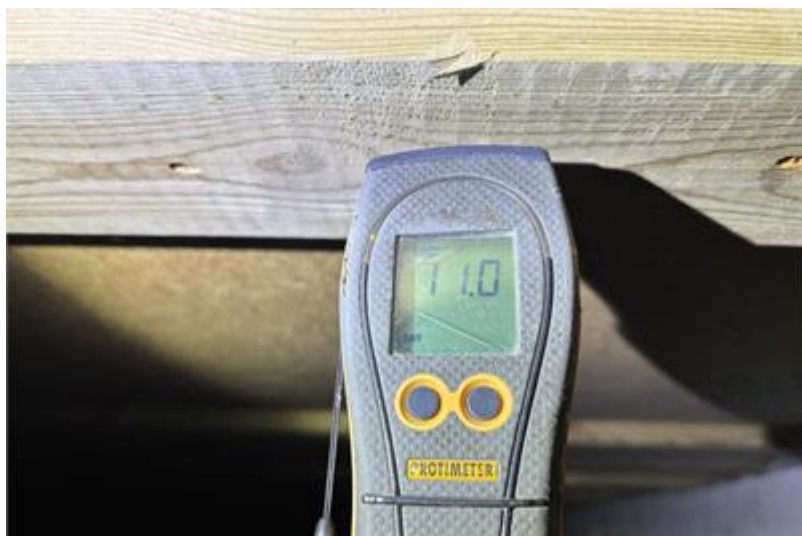
| Byggnadsdel | Krypgrund. |
| Konstruktionsdel | Golvbjälklag ovan krypgrund. |
| Konstruktionsuppbyggnad | Blindbotten, träbjälklag, isolering, övergolv. |

Vid stickprovskontroll uppmättes fuktvärden under gränsvärdet och ingen avvikande lukt upplevdes.

Fuktkvoten uppmättes till mellan 11-12%, vilket är under gränsvärdet.

Det kritiska gränsvärdet för mikrobiell tillväxt brukar anges till ca 17% fuktkvot (FK).

Resultatet av stickprovskontrollen ger inga indikationer på att skador förekommer.
