# Besiktningsprotokoll

Ombesiktning

| Fastighetsbeteckning:<br>Tynnered 15:6 | |
| Fastighetsadress:<br>Norra Fiskebäcksvägen 28 | |

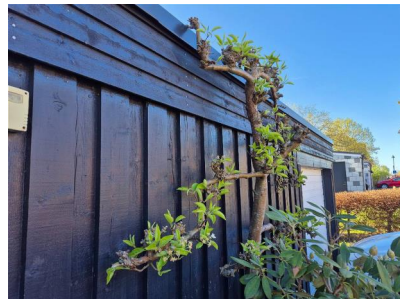
Växter finns i anslutning till byggnaden.

När det finns rabatter och växter nära byggnaden finns risk att fukt stannar kvar i väggarna. Detta kan i sin tur orsaka invändiga fuktskador. Växternas rötter kan också skada grundmuren och sätta dräneringsledningen ur funktion.

Området närmast huset rekommenderas att vara fritt från växtlighet.

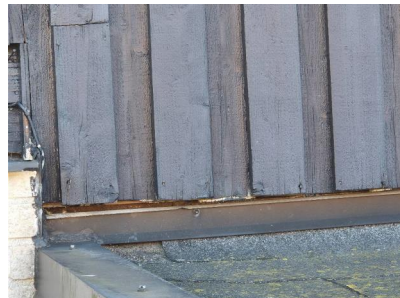
Fasadbeklädnaden har lokalt mindre rötskador, sprickor och målningsbehov (framför allt på och ovan garage).

Mindre rötskador finns i fasadpanelen. Dessa bedöms dock inte ha lett till bakomliggande skador.

För att undvika följdskador kan rötskadad träpanel bytas ut.

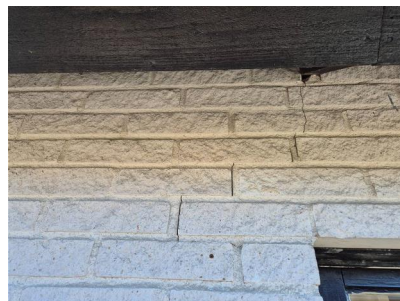
Sprickor finns lokalt i kalksandstensfasaden.

Tunna sprickor i fasader av kalksandsten är vanligt förekommande. Dessa bedöms inte ha lett till bakomliggande skador.

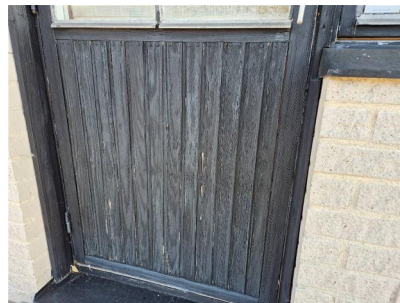
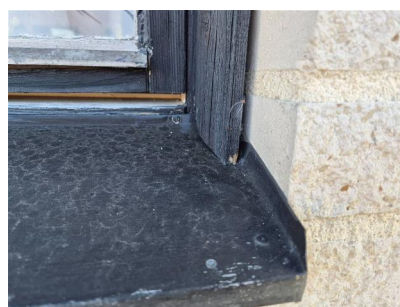
Altandörrar och fönster har färg- och kittsläpp, torrsprickor samt mindre otätheter mellan karm/fasad.

Dörrar där målningsbehov finns riskerar att få fukt- och rötskador på grund av sämre vattenavvisande förmåga.

För att öka livslängden på dörr rekommenderas målning, underhåll och tätning med mjukfog.

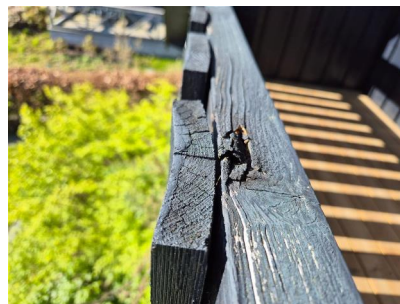
Takpappen under trätrallen är äldre.

En äldre takpapp innebär att fuktskyddet har nedsatt funktion, vilket kan leda till fuktskador i underliggande konstruktioner.

Vidare har räcket mindre rötskador och underhållsbehov.

Vi rekommenderar att du kontakter en takläggare för att bedöma orsak och omfattning.

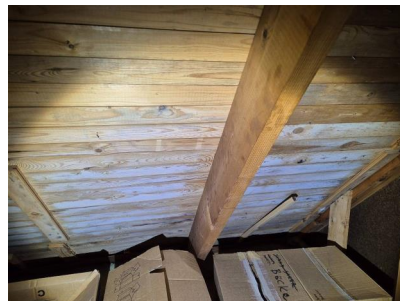
Mikrobiell påväxt finns på underlagstaket.

Den upptäckta mikrobiella påväxten på underlagstaket kan vara ett tecken på att vinden tillförs fukt inifrån bostaden och/eller uteluften.  
Se även notering Allmänt 2.

För att skapa en god inomhusmiljö samt undvika fukttillskott till vind-/takkonstruktioner (med risk för fuktrelaterade skador), rekommenderas det att skapa ett undertryck inomhus genom att installera mekaniska frånluftsfläktar på vind/tak, alternativt montering av badrumsfläktar i samtliga våtrum (badrum/tvättstuga) (finns redan).

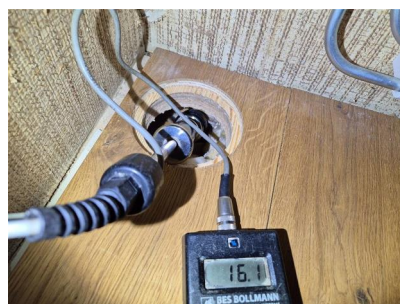
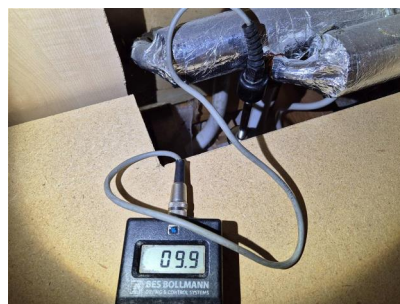
Vid kontroll av konstruktion uppmättes fuktvärden under kritisk nivå för mikrobiell tillväxt och normal lukt upplevdes.

Grundläggningen består av en betongplatta på mark utan underliggande isolering och med ett uppreglat isolerat golv dikt an betongen.

I provhål i golv i trappförråd uppmättes fuktkvoten till 16,1 % och normal lukt upplevdes.

I befintligt hål i golv i skåp vid hjärtvägg i kök uppmättes fuktkvoten till 9,9 % och normal lukt upplevdes.

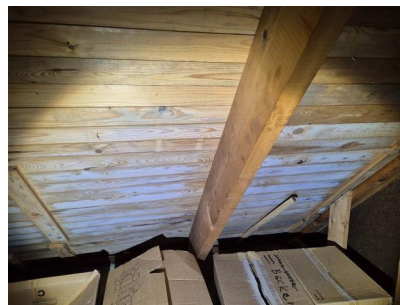
Mindre mängd mikrobiell påväxt finns på råspont. Se notering Vind och Entréplan/Allmänt 2

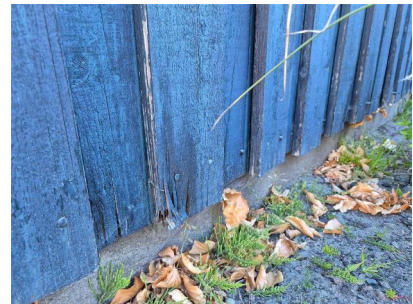
Mindre rötskador finns i fasadpanelen.

Dessa bedöms inte ha lett till bakomliggande skador.

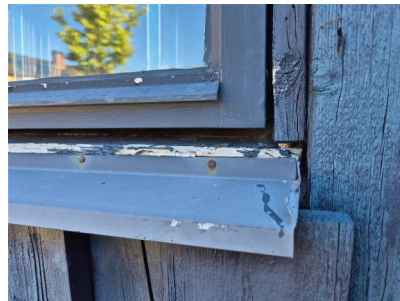
Fönster har lokalt färgsläpp, torrsprickor samt otätheter.

Fönster där målningsbehov finns/otätheter riskerar att få fukt- och rötskador på grund av sämre vattenavvisande förmåga.

För att öka livslängden rekommenderas tätning med mjukfog, målning och underhåll.

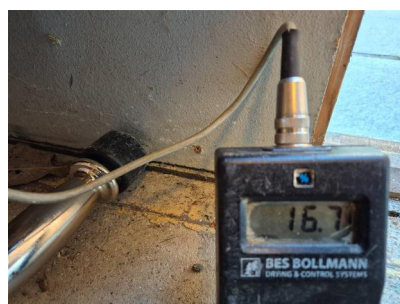
Vid kontroll av väggssyllar uppmättes fuktvärden under kritisk fuktnivå för mikrobiell tillväxt och normal lukt upplevdes.

Risk för mikrobiell tillväxt föreligger om den relativa fuktigheten i den omgivande luften i utrymmet är över 75 %, vilket i furuvirke motsvarar en fuktkvot på 17 %.

Fuktkvoten uppmättes till 16,7 %, vilket är under riskvärdet.

Befintliga väggssyllar riskerar att drabbas av fuktskador på grund av naturlig fuktpåverkan
