# Besiktningsprotokoll

Anticimex Försäkringsbesiktning i samarbete med Fastighetsbyrån

| Fastighetsadress:<br>Månskensvägen 52 | |

| Besiktningsdatum:<br>2025-05-08 | Protokollnummer:<br>68999762 |

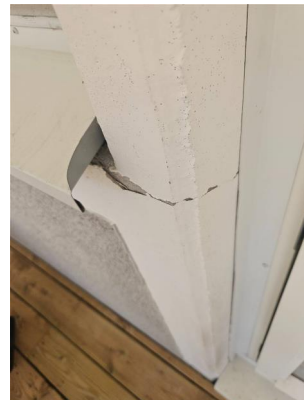
Mindre sprickor finns i putsen på baksidan.

Dessa bedöms inte ha lett till bakomliggande skador.

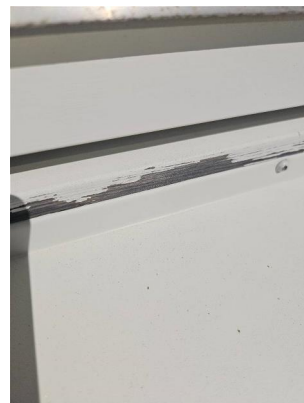
Enstaka fönster har färgsläpp och torrsprickor.

Fönsterbågar och fönsterkarmar där målningsbehov finns riskerar att få fukt- och rötskador på grund av sämre vattenavvisande förmåga.

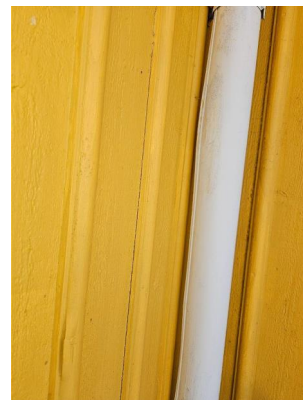
Fals på stuprör vänd mot fasad.

Falsen på stuprören kan med fördel vändas ut från fasaden för att lättare se om röret blivit skadat efter vinterns påfrestningar samt för att undvika skador på fasad vid ett eventuellt läckage.

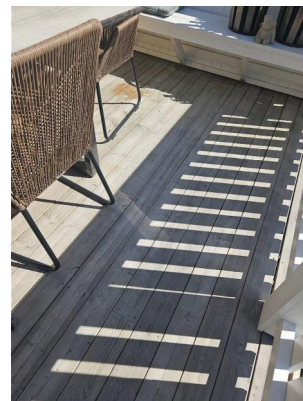
Pappen under terrass kunde inte besiktas då trallen döljer pappens yta.

För övrigt inget att notera.

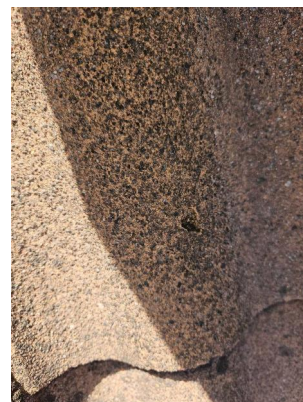
Noterade enstaka takpannor som är skadade och mindre mosspåväxt finns. Noterar att plasten över taknock är äldre och har otätheter. Takpannor, träfiberskivor och plåtdetaljer är äldre.

Brister i taktäckningen kan leda till att regn- eller smältvatten tränger ner i underliggande takkonstruktion och orsakar fuktskador.

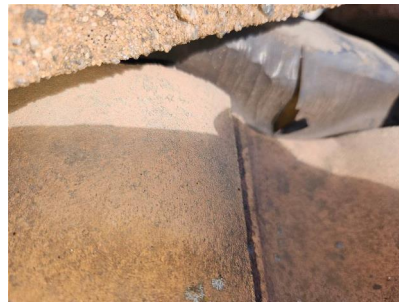
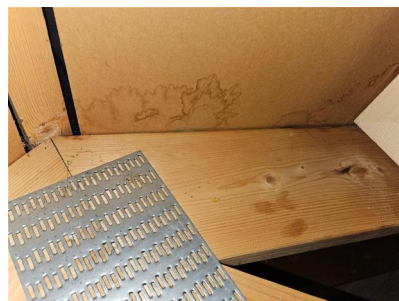
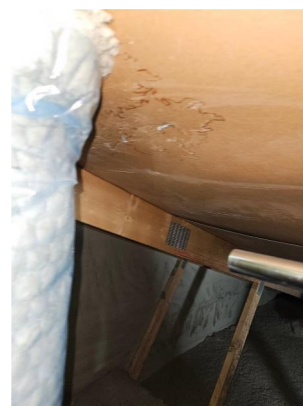
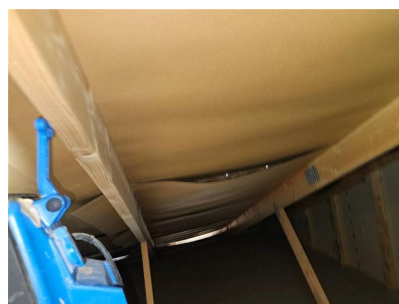
Underlagstaket består av träfiberskivor och det förekommer fuktrosor. Noterar att en skiva har lossnat något.

Eftersom underlagstaket består av träfiberskivor utan yttre täckning av papp under takbeklädningen, finns risk vid ogynnsam väderlek att regnvatten/snö tränger in i skivskarvar med läckage på vindsutrymmet som följd. Med tiden kan även träfiberskivorna drabbas av fuktskador.

Vid kontroll av vinden uppmättes fuktvärden under kritisk fuktnivå för mikrobiell tillväxt och en normal lukt upplevdes.

Fuktkvoten i takbjälkar uppmättes vid besiktningstillfället till ca 9 %.

Risk för mikrobiell tillväxt föreligger om den relativa fuktigheten (RF) i den omgivande luften är över 75% vilket i furuvirke motsvarar en fuktkvot (FK) på 17%.

Vinden har en anmärkning "Underlagstaket består av träfiberskivor" byggnadssättet är vanligt förekommande. Anmärkningen medför att den nya fastighetsägaren kommer att behöva kontrollera/ säkerställa att takpannorna är hela med jämna mellan rum och rensa bort mossor. Gå upp vinden några gånger om året för att kontrollera om eventuella fuktfläckar tillkommit.

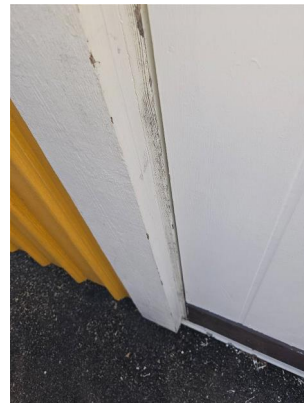
Dörrkarm har färgsläpp och torrsprickor.

Dörrar där målningsbehov finns riskerar att få fukt- och rötskador på grund av sämre vattenavvisande förmåga.

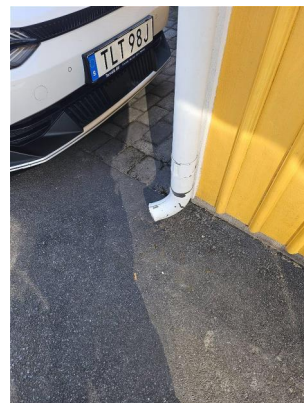
Stuprör avslutas nära förrådet.

Stuprör som avslutas intill förrådet (ovan mark) kan medföra en ökad fuktbelastning på grundmur/sockel med fuktrelaterade skador som följd.

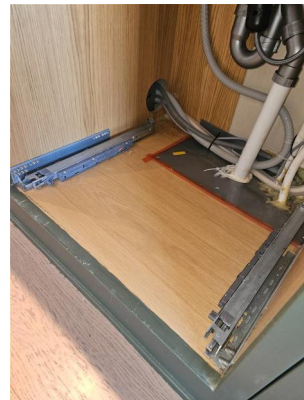
Fuktskydd saknas i diskbänkskåp.

Utan fuktskydd är det svårt att upptäcka läckage från rörledningar. Vatten kan då tränga in i omkringliggande konstruktioner och orsaka fuktskador.
