Lamellen 6

Flisbacken 51

| Uppdragsnummer | C16125 |
| Besiktningsdatum | 2025-05-06 |

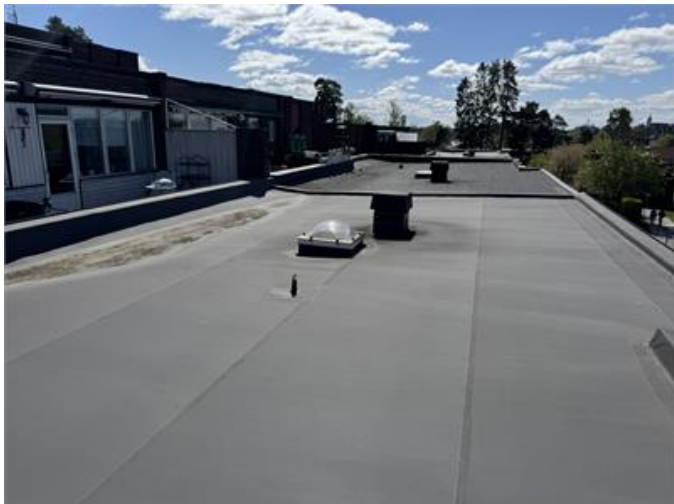
| Besiktningsresultat | | | | | |
|---|---|---|---|---|---|
| Tak | | X | | | Låglutande tak, se därför info på protokollets näst sista sida pos. 1. |

Bild visar del av taket.

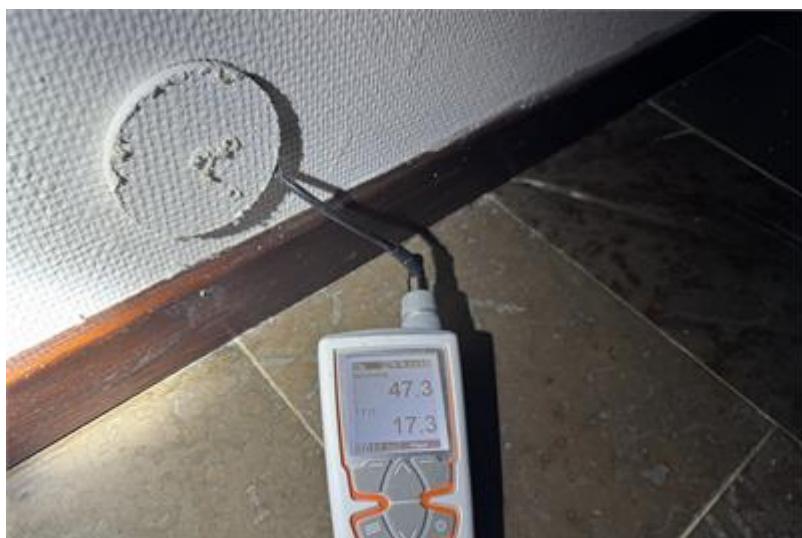
Fuktstatus togs i syll samt av de utreglade väggarna via två provhål och följande fuktvärden uppmättes.

FK uppmättes till ca 12-16%.

RF i isolering uppmättes till ca 47%.

FK i syll uppmättes till ca 12%.

Det kritiska gränsvärdet för mikrobiell tillväxt brukar anges till ca 15-17% fuktkvot (FK) eller ca 70-75% i relativ luftfuktighet (RF).

Notera att stickprovsmässig undersökning är utförd samt att mätvärden normalt sett kan variera över årstiderna. För att säkert fastställa konstruktionens kondition och fuktstatus måste en mer omfattande undersökning utföras.
