**Fastighetsuppgifter**

Olhamra 1:26

Syrenelundsvägen 2

| Uppdragsnummer | AB5115 |

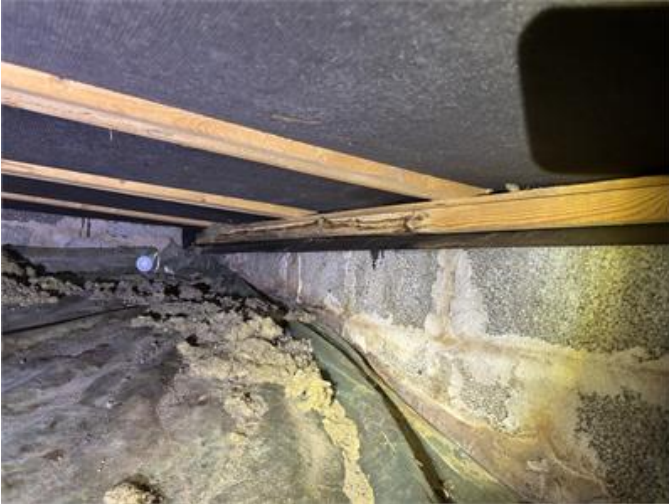
| Besiktningsresultat | | | | | |
|---|---|---|---|---|---|
| | | | X | | I äldre grunden noterades en missfärgad/fuktangripen syll mot sidan som är innanför altanen på baksidan, sannolikt fuktläckage från marken på utsidan. Åtgärder bör övervägas med en fortsatt teknisk undersökning. Se bild längre ner. |

Bild visar äldre krypgrundsdel och syll vid sida mot altan på baksidan med fuktfläckar/rinningmärken. Något förhöjd fukt mättes där, ca 16-18% FK.

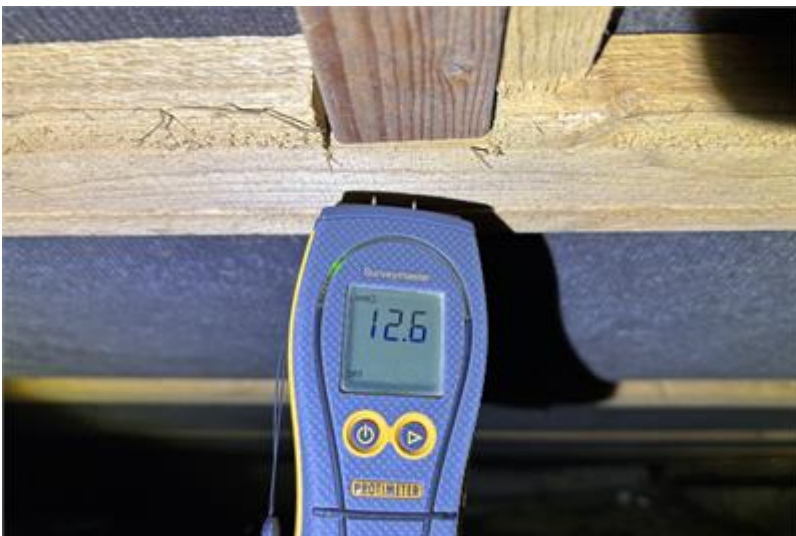
| Besiktningsresultat | | | | | |
|---|---|---|---|---|---|
| Krypgrund äldre delen | | X | | | Krypgrunden har avfuktare och ses därför inte som en s.k konventionell riskkonstruktion men det är dock viktigt att regelbundet tillse att avfuktaren fungerar tillfredsställande. Se fuktmätning i bilaga 1 nedan. |

Fuktkvot mättes stickprovsmässigt i grundens syllar och inbrädning till ca 12-13% FK
