# Besiktningsprotokoll

Anticimex Försäkringsbesiktning i samarbete med Fastighetsbyrån

| Fastighetsadress:<br>Poppelvägen 4 | |

| Besiktningsdatum:<br>2025-05-07 | Protokollnummer:<br>68983829 |

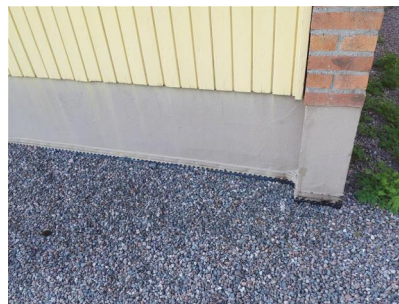
#### Utvändigt / Sockel

Utvändigt fuktskydd ligger oskyddat ovan mark.

Risk finns att det utvändiga fuktskyddet skadas och funktionen försämras.

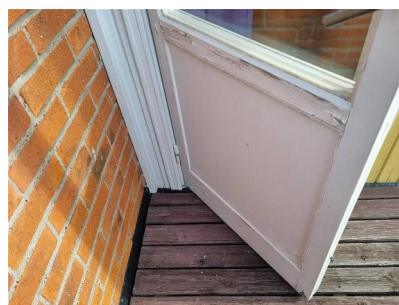
#### Utvändigt / Fönster och dörrar

Balkongdörr och fönster är ställvis i behov av målning/underhåll.

Där målningsbehov finns riskerar att få fukt- och rötskador på grund av sämre vattenavvisande förmåga.

För att öka livslängden på fönster rekommenderas målning och underhåll.

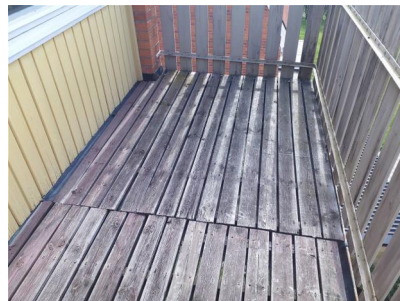
### Utvändigt / Balkong

Äldre plåttak under trall är obesiktad.

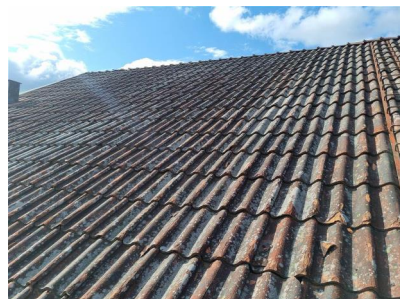
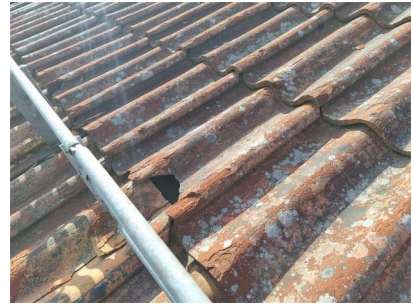
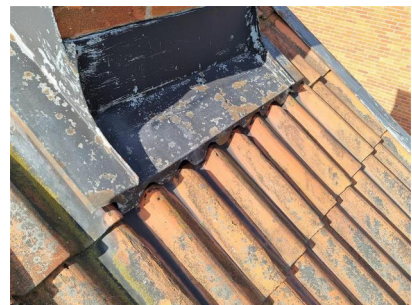
### Utvändigt / Tak

Yttertaket är äldre.

Takpannor, plåtdetaljer och underlagspapp har enligt vår bedömning en begränsad livslängd. Eftersom husets taktäckning är äldre har det ett minskat motstånd mot vatteninträngning. Detta i sin tur kan leda till fuktskador på träläkt och vidare ner i underliggande konstruktioner.

- Slitage/trasiga takpannor förekommer på tak.
- Litet överlapp mellan plåt och takpannor vid skorsten.
- En takpanna låg ej i sitt rätta läge.

Rekommenderar kontakt med takläggare/fackman för kontroll och åtgärd av brister.

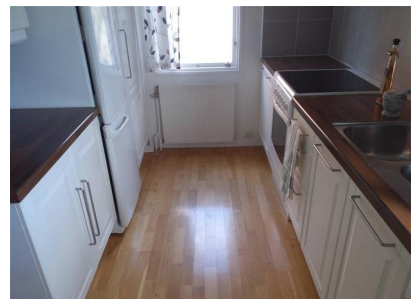
### Entréplan / Kök

Elkontakt sitter lös på vägg intill kyl/frys.

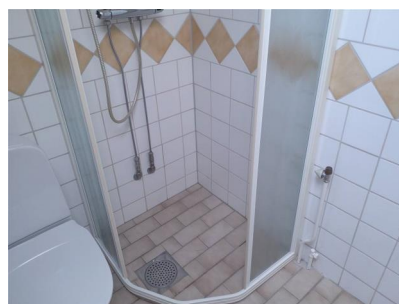
### Övre plan / Dusch/Toalett

Våtutrymmet har äldre yt-/tätskikt.

Eftersom funktionen, som innebär att ytskiktet/tätskiktet ska vara vattentätt, kan vara nedsatt finns en ökad risk att vatten tränger igenom ytskiktet/tätskiktet med vattenskador i omkringliggande konstruktioner som följd.

- Rensplugg saknas i ena golvbrunnen.
- Rör genomföringar finns i golv samt i vägg vid dusch.

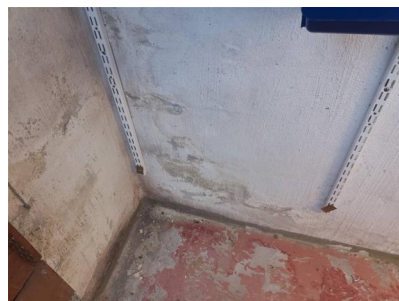
### Källarplan / Allmänt

Utvändigt fuktskydd är äldre.

Eftersom källarens utvändiga fuktskydd (dagvattenssystem, dräneringssystem samt källarytterväggarnas utvändiga fuktskydd) är äldre, så kan systemet ha nedsatt funktion. Detta ökar risken för invändiga fuktskador i källaren.

Mindre fuktgenomslag/färgsläpp i nederkant vägg i arbetsrum.

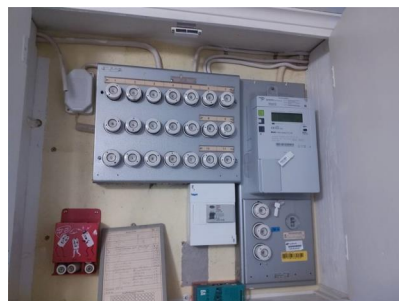
### Källarplan / Hall

El-centralen har jordfelsbrytare.

Jordfelsbrytare finns installerad vid elcentralen.
