# Besiktningsprotokoll

Anticimex Försäkringsbesiktning i samarbete med Fastighetsbyrån

| Fastighetsadress:<br>Budalsvägen 241 | |

| Besiktningsdatum:<br>2025-05-05 | Protokollnummer:<br>68994388 |

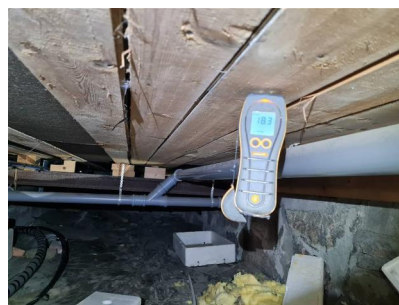
Vid kontroll av konstruktion i krypgrund noterades fuktvärden över kritisk fuktnivå och det förekommer mikrobiell påväxt.

Fuktkvoten uppmättes till 16-18% längs golvbjälklag och blindbotten.

Risk för mikrobiell tillväxt föreligger om fuktkvoten överstiger 17%.

Organiskt material finns på markytan, byggspill och formvirke längs betongklack. Rekommenderas att rensas bort.

De höga fuktvärdena och den mikrobiella påväxten innebär att grundens klimat under delar av året är för fuktigt. Detta kan i förlängningen leda till rötskador i konstruktionen. För att undvika detta så måste krypgrundens klimat bli torrare.

Läs Anticimex faktablad om uteluftsventilerade krypgrunder för tips och råd.

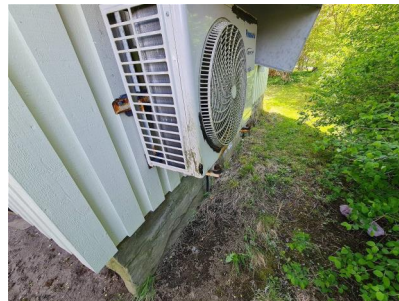
Fuktuppsug och lokala sprickor förekommer längs sockeln.

Kondensvatten från luftvärmepumpens utedel leds inte bort från husgrunden.

Detta medför ökad risk för att vatten tränger in i anslutande konstruktioner, vilket i sin tur kan leda till fuktrelaterade skador.

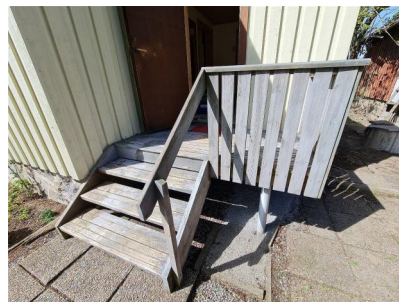
Farstubroarnas träkonstruktioner är i behov av målning/underhåll.

Träkonstruktioner där målningsbehov finns riskerar att få fukt- och rötskador på grund av sämre vattenavvisande förmåga.

Vi rekommenderar att du utför målning/underhåll av dessa delar.

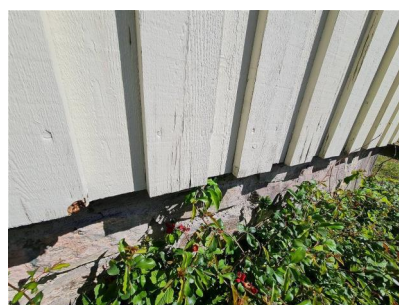
Fasadbeklädnaden har mindre rötskador.

Dessa bedöms dock inte ha lett till bakomliggande skador.

För att undvika följdskador kan rötskadad träpanel bytas ut.

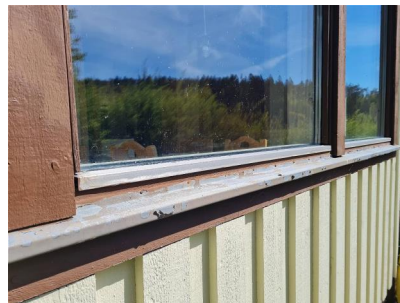
Fönster är i behov av förebyggande underhåll och målning.

Isolerglas är generellt av äldre datum.

Vilket betyder att tätningen mellan fönsterrutorna kan vara sämre. Detta kan leda till att missfärgning/imma kan uppstå mellan glasrutorna.

Om fenomenet uppstår kontakta fackman/fönster för kontroll/åtgärder.

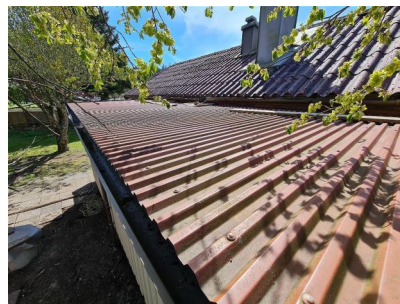
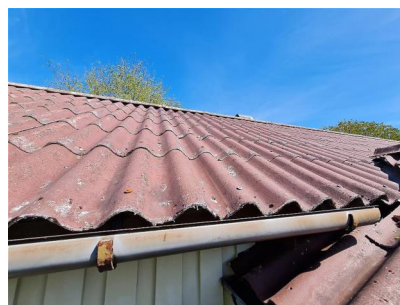
Låglutande tak har fel taktäckning ovan tillbyggnad.

Taktäckningen av plåt är inte anpassad till taklutningen. Risk finns för läckage med fuktskador som följd.

Längs eternittäckningen noterades ärgade infästningar/spikar som är en risk för inläckage.

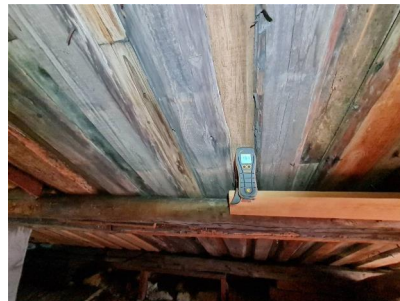
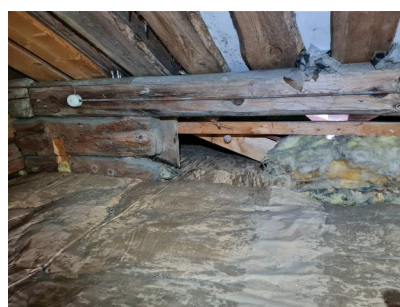
Vid kontroll av vinden uppmättes fuktvärden under kritisk fuktnivå för mikrobiell tillväxt och en normal lukt upplevdes.

Fuktkvoten i underlagstak/takbjälkar uppmättes till 15 %.

Underlagstaket består av lockbrädor (ursprunglig byggnad).

Eftersom underlagstaket består av lockbrädor utan yttre täckning av papp under takbeklädning, finns risk vid ogynnsam väderlek att regnvatten/snö tränger in i skarvar med läckage på vindsutrymmet som följd. Med tiden kan även underlagstaket drabbas av fuktskador.

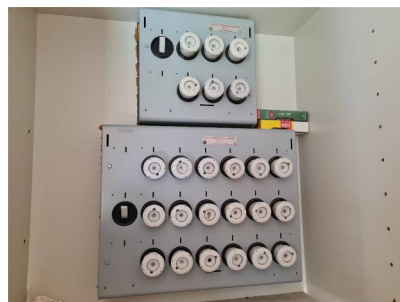
Jordfelsbrytare finns ej.

Det finns inget krav att hus byggda före år 2000 ska ha jordfelsbrytare. Jordfelsbrytaren minskar dock risken för personskador och brand orsakade av elanläggningen.

Kontakta en elektriker för kontroll och åtgärd.

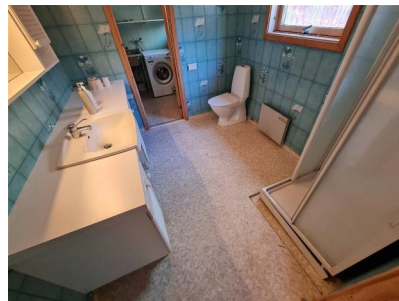
Våttutrymmet har äldre yt-/tätskikt och utförande

Utrymmet är äldre och har passerat tiden för sin tekniska livslängd.

Renovering av utrymmet rekommenderas om det ska brukas aktivt som våtrum. För att säkerställa modern funktionalitet och fuktsäkerhet

Kontakta en behörig våtrumsentreprenör för en renovering. I samband med renoveringen bör omkringliggande konstruktioner kontrolleras för att upptäcka eventuella följdskador.

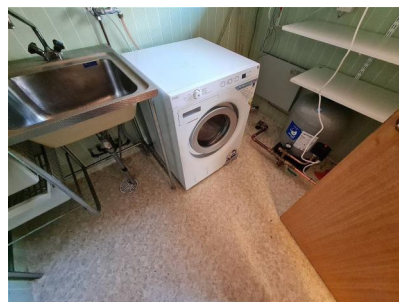
Tvättutrymmet har äldre yt-/tätskikt och utförande.

Rör genomföring finns i golv.  
Golvfall är bristfälligt.

Eftersom funktionen, som innebär att ytskiktet/tätskiktet ska vara vattentätt, kan vara nedsatt finns en ökad risk att vatten tränger igenom ytskiktet/tätskiktet med vattenskador i omkringliggande konstruktioner som följd.

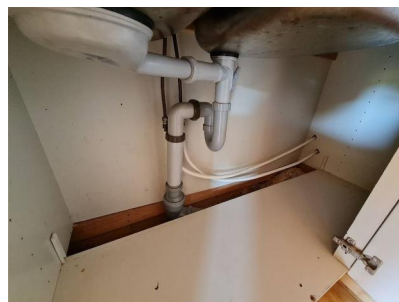
Fuktskydd saknas i diskbänksskåp och under kyl/frys.

Vattenrör är bristfälligt förankrade. Rekommenderas att förankras bransch enligt.

Utan fuktskydd är det svårt att upptäcka läckage från rörledningar. Vatten kan då tränga in i omkringliggande konstruktioner och orsaka fuktskador.

För att upptäcka eventuella läckage, installera ett fuktskydd, alternativt fuktsensor/larm.
