# Besiktningsprotokoll

Anticimex Försäkringsbesiktning i samarbete med Fastighetsbyrån

| Fastighetsadress:<br>Slåttervägen 14 | |

| Besiktningsdatum:<br>2025-05-06 | Protokollnummer:<br>68988098 |

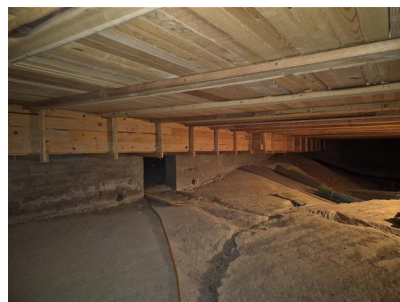
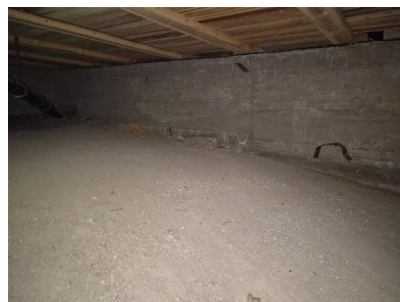
Krypgrund är en riskkonstruktion.

Uteluftsventilerade krypgrunder med bjälklag av organiskt material har ofta fuktskador på grund av naturlig fuktpåverkan. Detta kan resultera i mikrobiella skador (angrepp av mikroorganismer) och, i värsta fall, rötskador. Mikrobiell lukt kan då spridas till boendemiljön.

Vid kontroll av konstruktionen i krypgrunden uppmättes fuktkvoten till ca 10 %.

Risk för mikrobiell tillväxt föreligger om fuktkvoten överstiger 17 %.

- Utrymmet är belagt över berg, skårar i berget har utförts så vatten kan ledas ut från grunden.
- Mindre mängd organiskt ligger på berget i form av sågspån.
- Paxfläkt finns installerad och ventilationsdon är tätade med isolering.

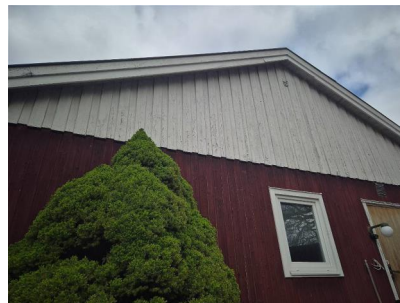
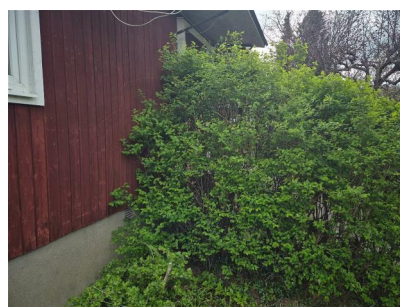
Fasadpanelen är ställvis i behov av målning/underhåll.

Fasadbeklädnad och träkonstruktioner där målningsbehov finns riskerar att få fukt- och rötskador på grund av sämre vattenavvisande förmåga. För att öka livslängden på fasadbeklädnaden rekommenderas målning och underhåll.

Växter finns i mindre omfattning i anslutning till byggnaden.

När det finns rabatter och växter nära byggnaden finns risk att fukt stannar kvar i väggarna.

Området närmast huset rekommenderas att vara fritt från växtlighet.

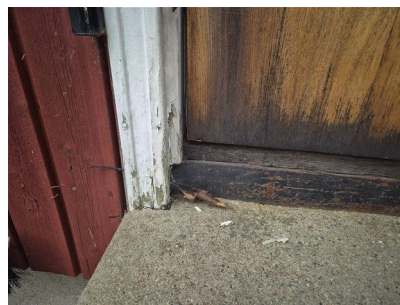
Tröskelbleck saknas under dörrar.

Avsaknad av tröskelbleck medför att det finns risk för att vatten kan rinna in och orsaka fuktskador på tröskel och/eller i kringliggande vägg och bjälklag.

Målning och underhåll av dörrar finns.

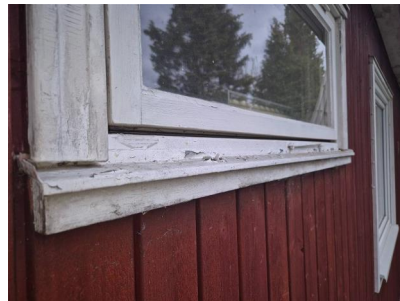
Fönster vid tvättstugan har ett mindre målning och underhållsbehov.

Fönsterbågar och fönsterkarmar där målningsbehov finns riskerar att få fukt- och rötskador på grund av sämre vattenavvisande förmåga.

För att öka livslängden på fönster rekommenderas målning och underhåll.

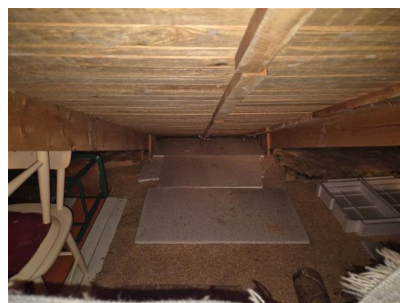
Mikrobiell påväxt finns i mindre omfattning nära takfoten på underlagstaket.

Detta kan vara ett tecken på att vinden tillförs fukt inifrån bostaden och/eller uteluften.

Vid kontroll av konstruktionen på vinden uppmättes fuktkvoten till ca 8 %. Detta värde varierar dock under året beroende på årstid och utomhusklimat.

Rekommenderar att utföra årliga egenkontroller i första hand. Skulle påväxten "växa" rekommenderar jag en fördjupad undersökning av behörig entreprenör.

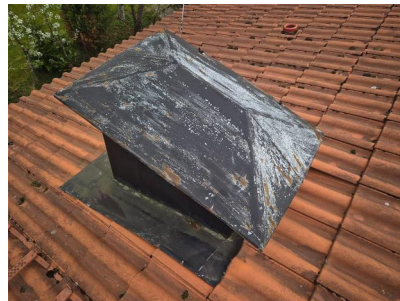
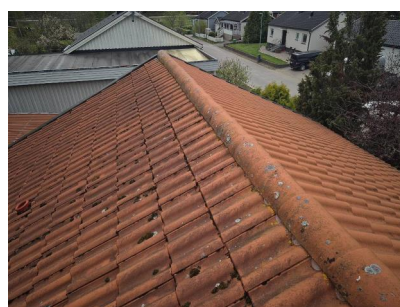
Äldre plåtdetaljer av skorstenen på yttertaket är inte utbytta i samband med takrenoveringen.

Mindre mängd mossa finns på norrsidan av taket.

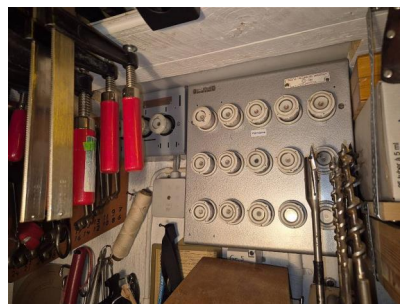
Jordfelsbrytare finns ej.

Det finns inget krav att hus byggda före år 2000 ska ha jordfelsbrytare. Jordfelsbrytaren minskar dock risken för personskador och brand orsakade av elanläggningen.

Kontakta en elektriker för kontroll och åtgärd.

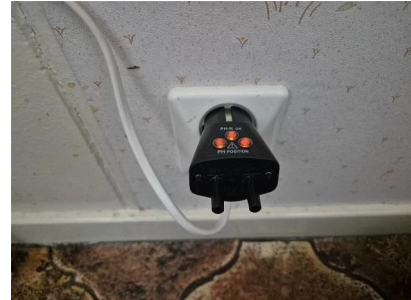
Jordade och ojordade eluttag finns i samma rum.

När man blandar jordade och ojordade eluttag i samma rum finns det en ökad risk för personskador.

Kontakta en elektriker för kontroll och åtgärd.

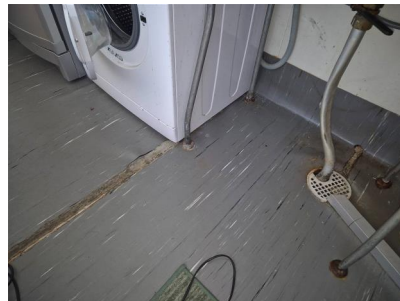
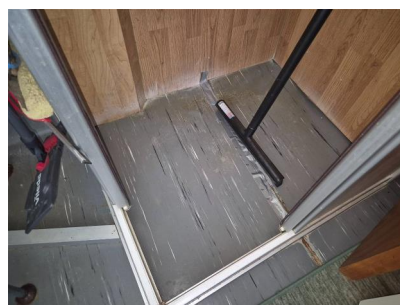
Våtutrymmet har äldre yt-/tätskikt.

Eftersom funktionen, som innebär att ytskiktet/tätskiktet ska vara vattentätt, kan vara nedsatt finns en ökad risk att vatten tränger igenom ytskiktet/tätskiktet med vattenskador i omkringliggande konstruktioner som följd.

- Gjutjärnsbrunn finns i utrymmet.
- Mattsläpp och öppna skarvar förekommer av plastmattan.
- Plastmatta mot betonggolv som kan avsöndra en kemisk doft.
- Träpanel i duschörnan.

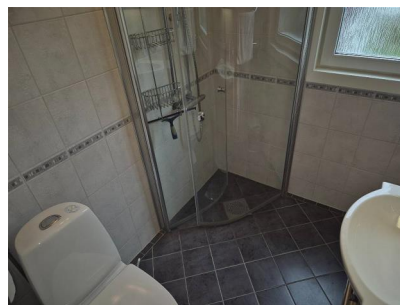
Normala fuktvärden på mätbara ytor indikerades mot klinker/kakel.

En viss fukt tränger alltid in bakom kakel/klinker via fogarna, detta är helt normalt och innebär inte att tätskiktet/ våtrumsisoleringen under kaklet/klinkern är bristfälligt eller ur funktion.

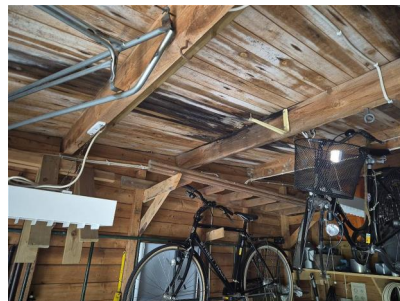
Innertaket är ställvis fuktskadat.

Fuktmätning utfördes stickvis i garaget utan höga fuktvärden vid besiktningstillfället. Högre fuktvärden uppmättes i förrådet.

En takläggare/snickare rekommenderas för bedömning och åtgärd.
