**Fastighetsuppgifter**

Lerbäck 1:15

Sättilavägen 770

| Uppdragsnummer | O21241 |

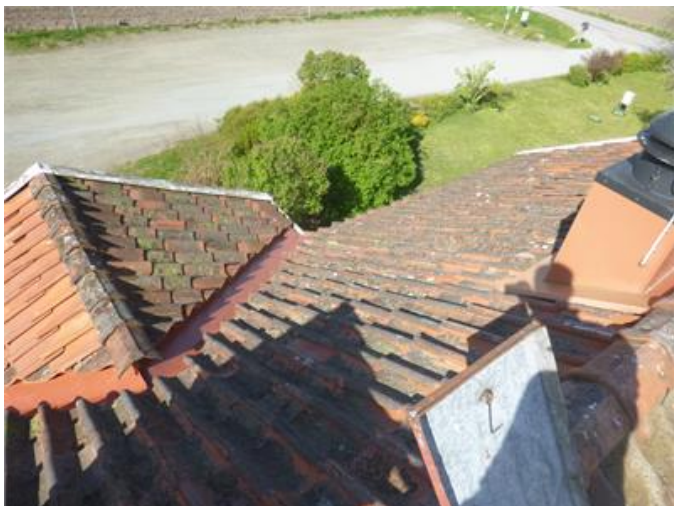
| Besiktningsresultat | | | | | |
|---|---|---|---|---|---|
| Tak | | | x | | Taktäckningen är av äldre standard där flera brister förekommer och den bedöms vara i behov av renovering, se kommentar/riskanalys. Bild 1 (Taket är besiktigt ifrån stege vid takfoten samt ifrån marken p.g.a. husets höga höjd). |
| 2025-05-08 | | x | | | Takpannorna samt plåttäckningen är av äldre standard/datum. Mossa/lav samt frostsprängningar förekommer på/i taktäckningen. Plåttäckningen samt vissa plåtdetaljer är i behov av målning/underhåll. Nocktätning samt takhuv över skorstenen finns inte. Ströläkten är av en tunnare typ. Se kommentar/riskanalys. (Taket är besiktigt ifrån takluckan p.g.a. husets höga höjd/takets branta lutning). |

Bilden visar vy av tak (2025-05-08).

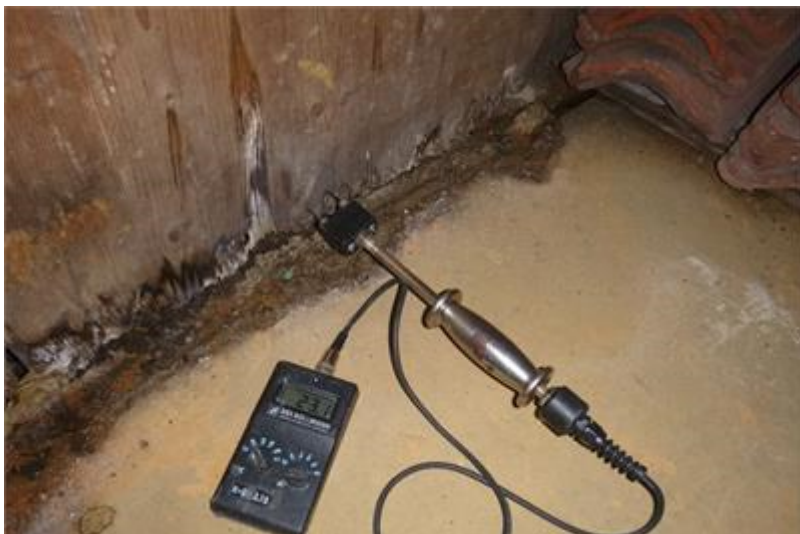
| Byggnadsdel | Källare. |

Det kritiska gränsvärdet för mikrobiell tillväxt är ca 17% fuktkvot i trä.

Vid kontroll av konstruktion i källaren mättes fuktkvoter stickprovsvis i en innervägg samt i innertrappan till mellan 23- 24% fuktkvot. Putssläpp, sprickor samt rötskador förekommer i väggar/golv. Stående vatten/inläckage noterades på ett flertal ställen. En avvikande lukt kunde kännas i utrymmet.

En äldre källare av detta slag utsätts i regel mer eller mindre för permanent fuktpåverkan från angränsande mark. Utifrån erfarenhet är det känt att konstruktioner och beläggningar/beklädnader med organiska material mot golv- och väggytor bör undvikas, då fuktpåverkan och mikrobiell tillväxt (mögel/bakterier) och rötskador kan uppstå i sådana. Det utvändiga fuktskyddet är också äldre. Det kan inte uteslutas att brister föreligger alternativt kommer att uppstå i det utvändiga fuktskyddet vilket medför att källarens utvändiga fuktskydd måste åtgärdas. Det rekommenderas att denna besiktning kompletteras med en fördjupad undersökning för att utreda orsaken till samt omfattningen av de fuktrelaterade skadorna/bristerna.
