# Besiktningsprotokoll

Anticimex Försäkringsbesiktning i samarbete med Fastighetsbyrån

| Fastighetsadress:<br>Väskinde Stora Mickelgårds 140 | |

| Besiktningsdatum:<br>2025-05-08 | Protokollnummer:<br>68959947 |

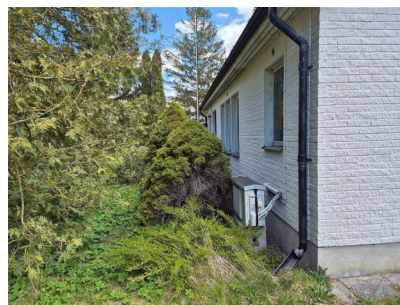
Växter finns i anslutning till byggnaden.

När det finns rabatter och växter nära byggnaden finns risk att fukt stannar kvar i väggarna. Detta kan i sin tur orsaka invändiga fuktskador. Växternas rötter kan också skada grundmuren och sätta dräneringsledningen ur funktion.

Området närmast huset rekommenderas att vara fritt från växtlighet.

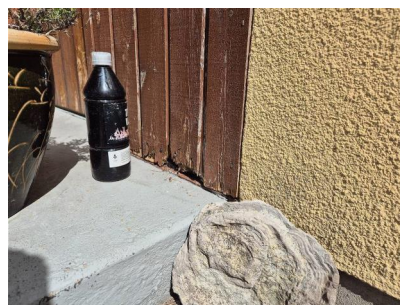
Rötskador finns i fasadpanelen vid entrén.

Rötskador i fasaden är ett tecken på bristande fuktskydd/hög fuktpåverkan, som även kan leda till fuktrelaterade skador i bakomliggande konstruktioner.

Vi rekommenderar en fördjupad undersökning för att bedöma orsak och omfattning.

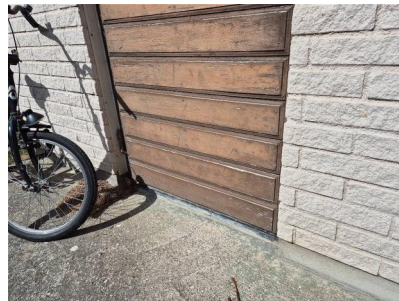
Dörrar är i behov av målning/underhåll.

För att öka livslängden på dörr rekommenderas målning och underhåll.

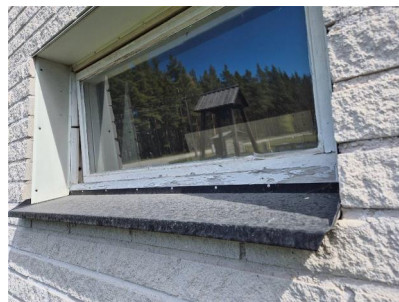
Fönster är i behov av målning/underhåll.

För att öka livslängden på fönster rekommenderas målning och underhåll.

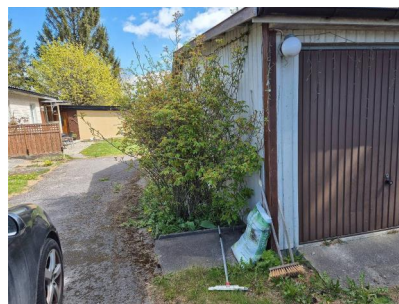
### Växter finns i anslutning till byggnaden.

När det finns rabatter och växter nära byggnaden finns risk att fukt stannar kvar i väggarna. Detta kan i sin tur orsaka invändiga fuktskador. Växternas rötter kan också skada grundmuren och sätta dräneringsledningen ur funktion.

Området närmast huset rekommenderas att vara fritt från växtlighet.

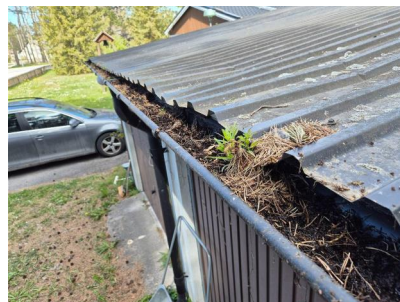
Hängrännor är skräpfyllda.

Eftersom hängrännor är fulla med skräp finns risk för fuktskador på fasad och sockel då vatten kan svämma över.

För att förhindra översvämning rekommenderas rensning av hängrännor.

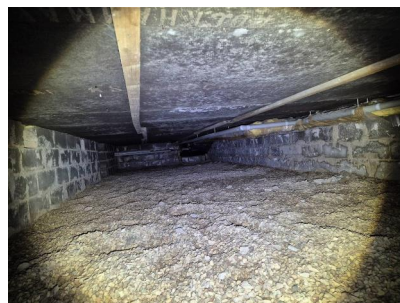
Krypgrunden är åtkomlig via utvändigt lucka i förrådet. I blindbotten noterades mikrobiell tillväxt som tyder på att krypgrunden tidvis över året (sommarhalvåret) har en förhöjd fukthalt. Det rekommenderas fuktsänkande åtgärder, exempelvis adsorptionsavfuktare. Kontakta mig för mer information.

I blindbotten / syllreglar utfördes fuktkvotsmätning och uppmätt fuktkvot var vid besiktningen 20% vilket är över gränsvärdet för mikrobiell tillväxt som är satt till ca 17% i gran/furuvirke. Mindre mikrobiell lukt upplevdes vid inträde till grunden.

Denna typ av grundläggning har ibland fuktproblem och skador, anledningen är att varm luften kyls ner när den kommer in i den svala grunden. Den relativa fuktigheten ökar då och under varmare delen av året kan det bildas kondens med vattendroppar hängande under bjälklaget. Fukttillskott i grunden både genom kondens samt tillskjutande markfukt riskerar att påverka golvbjälklaget samt eventuella organiska material i grunden.

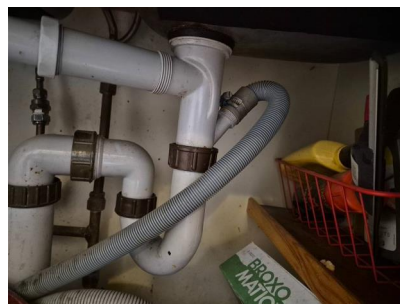
Upphängningsbygel saknas på avloppslang från diskmaskinen.

När upphängningsbygel saknas ökar risken för brott på slangens med läckage som möjlig följd.

För att hindra brott på avloppsslang rekommenderas komplettering av upphängningsbygel.

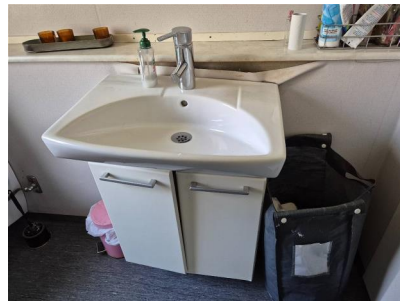
Kommod och väggmatta har släppt från väggen. Tätskiktet är där otätt.

Rekommenderar att komod och väggmatta åtgärdas.

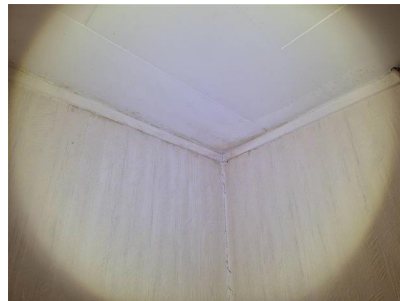
Missfärgningar finns i tak/väggvinklar. Torrt vid besiktningen, bedöms vara äldre.
