# Besiktningsprotokoll

Anticimex Försäkringsbesiktning i samarbete med Fastighetsbyrån

| Fastighetsadress:<br>Slättagårdsvägen 19 | |

| Besiktningsdatum:<br>2025-04-24 | Protokollnummer:<br>68967123 |

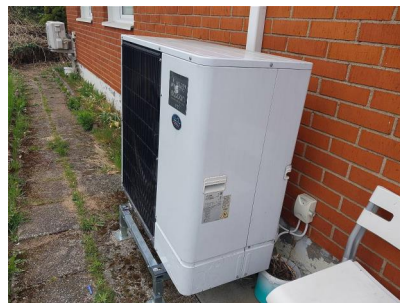
Kondensvatten från luftvärmepumpens utedel leds inte bort från husgrunden.

Detta medför ökad risk för att vatten tränger in i anslutande konstruktioner, vilket i sin tur kan leda till fuktrelaterade skador. Observera att besiktning av byggnadens värmesystem eller värmepumpen inte har ingått i uppdraget.

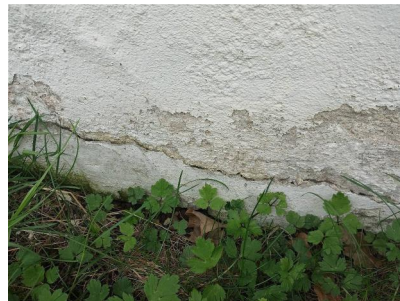
Sprickor finns i sockel.

Detta kan leda till fukt- och frysskador i konstruktionen.

Lokala färgsläpp noterades på sockel.

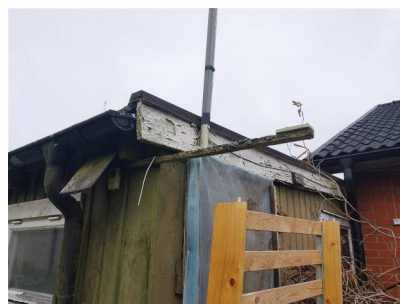
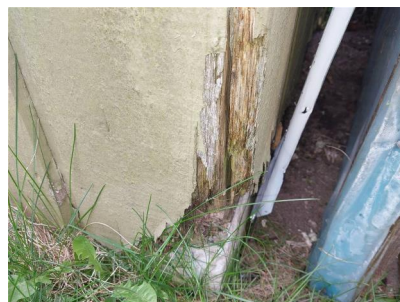
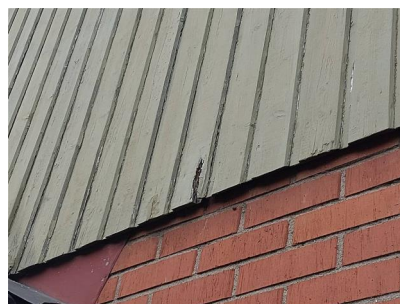
Fasadpanelen och några vindskivor är i behov av målning/underhåll.

Fasadbeklädnad och träkonstruktioner där målningsbehov finns riskerar att få fukt- och rötskador på grund av sämre vattenavvisande förmåga. För att öka livslängden på fasadbeklädnaden rekommenderas målning och underhåll.

Lokala rötskador noterades.

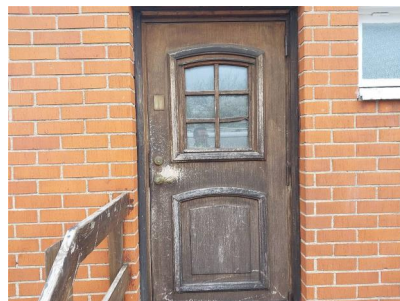
Dörr är i behov av målning/underhåll.

Dörrar där målningsbehov finns riskerar att få fukt- och rötskador på grund av sämre vattenavvisande förmåga.

För att öka livslängden på dörr rekommenderas målning och underhåll.

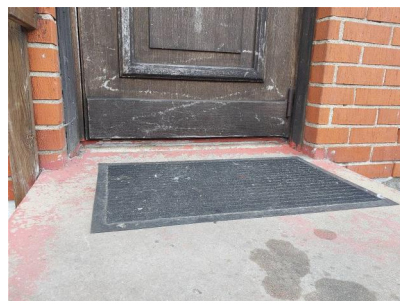
Tröskelbleck saknas under dörrar.

Avsaknad av tröskelbleck medför att det finns risk för att vatten kan rinna in och orsaka fuktskador på tröskel och/eller i kringliggande vägg och bjälklag.

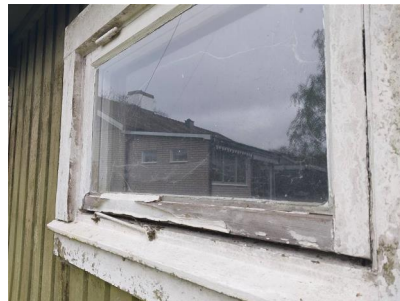
Några fönster är i behov av målning/underhåll.

Fönsterbågar och fönsterkarmar där målningsbehov finns riskerar att få fukt- och rötskador på grund av sämre vattenavvisande förmåga.

För att öka livslängden på fönster rekommenderas målning och underhåll.

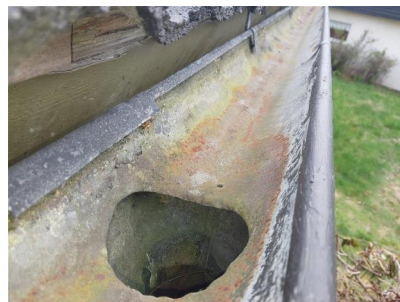
Hängrännor är lokalt rostiga.

Rostskadade hängrännor leder ofta till läckage, vilket i sin tur innebär risk för fuktskador på fasad, sockel och i bakomliggande konstruktioner.

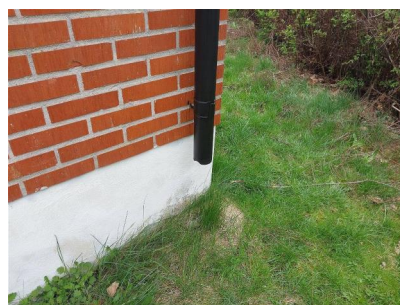
Ett stuprör är inte anslutet till markledning.

Stuprör som inte är anslutet till markledning kan medföra en ökad fuktbelastning på grundmur/sockel som i sin tur kan leda till fuktrelaterade skador.

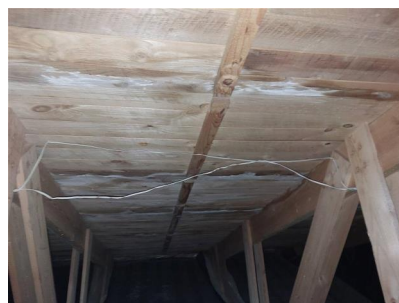
Mikrobiell påväxt finns på underlagstaket.

Den upptäckta mikrobiella påväxten på underlagstaket kan vara ett tecken på att vinden tillförs fukt inifrån bostaden och/eller uteluften. (Troligen inifrån i detta fallet).

Fuktkvoten uppmättes till 14%.

Risk för mikrobiell tillväxt föreligger om den relativa fuktigheten i den omgivande luften är över 75%, vilket i furuvirke motsvarar en fuktkvot (FK) på 17%.

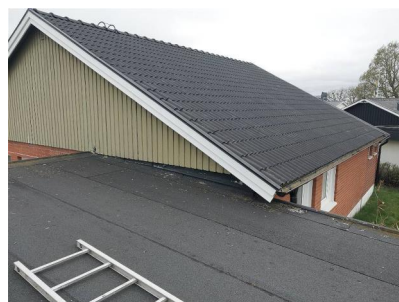
Delar av yttertaket börjar bli äldre. (Takpannor ser dock behandlade ut).

Takpannor och underlagspapp har enligt vår bedömning en begränsad livslängd. Eftersom husets taktäckning är äldre har det ett minskat motstånd mot vatteninträngning. Detta i sin tur kan leda till fuktskador på träläkt och vidare ner i underliggande konstruktioner.

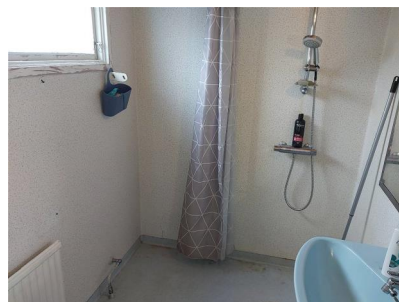
Våutrymmet har äldre yt-/tätskikt.

Eftersom funktionen, som innebär att ytskiktet/tätskiktet ska vara vattentätt, kan vara nedsatt finns en ökad risk att vatten tränger igenom ytskiktet/tätskiktet med vattenskador i omkringliggande konstruktioner som följd.

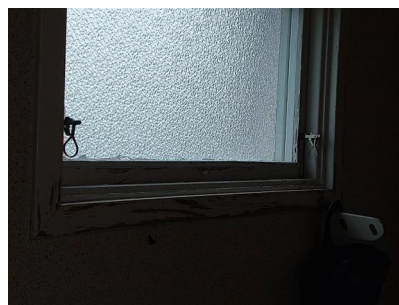
Duschen är placerad nära ett fönster.

Duschens placering i våutrymmet utgör en risk för fuktskador i fönster- och väggkonstruktionen.

För att minska risken för fuktskador på fönster och väggkonstruktion rekommenderas att man skyddar fönstret mot vattenbegjutning.

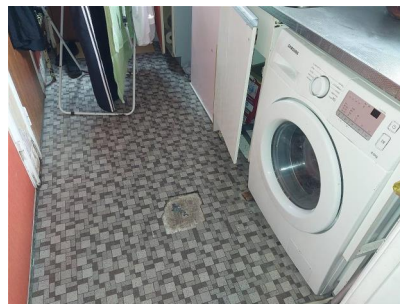
Våutrymmet har äldre yt-/tätskikt.

Utrymmet är äldre och har passerat tiden för sin tekniska livslängd.

Renovering av utrymmet rekommenderas. Kontakta en behörig våtrumsentreprenör för en renovering. I samband med renoveringen bör omkringliggande konstruktioner kontrolleras för att upptäcka eventuella följdskador.

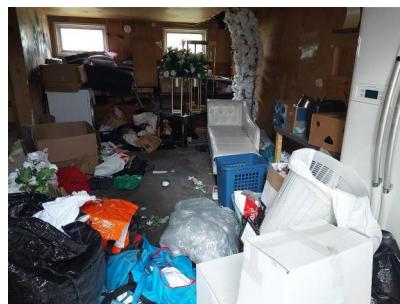
Vid kontroll av konstruktion uppmättes fuktvärden under kritisk nivå för mikrobiell tillväxt och normal lukt upplevdes.

Grundläggningen består av en betongplatta på mark utan underliggande isolering och med ytskikt dikt an betongen.

Fuktkvoten uppmättes till 16,5% i syllen.

Risk för mikrobiell tillväxt föreligger om den relativa fuktigheten i den omgivande luften är över 75%, vilket i furuvirke motsvarar en fuktkvot (FK) på 17%.

Flytande golvkonstruktion och eventuella väggsyllar riskerar att drabbas av fuktskador på grund av naturlig fuktpåverkan om fuktskyddet är bristfälligt utfört alternativt saknas. Fuktvandring kan ske från marken genom betongen till organiskt material genom så kallad kapillärsugning och diffusion, vilket kan leda till skador med lukt av mikrobiell karaktär. Om väggsyllarna är tryckimpregnerade kan även en kemisk lukt förekomma.

Utrymmet är ouppvämt men isolerat.

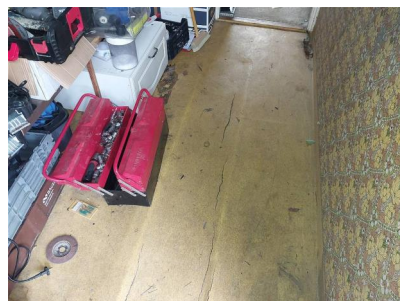
Limmad plastmatta finns på golvet mot fuktskadad underliggande masonit. (Flytande golv dikt an betongen).

Plastmattan har släppt och spruckit från underlaget. Detta kan bero på naturlig fuktpåverkan underifrån.

Vi rekommenderar en fördjupad undersökning för att bedöma orsak och omfattning.
