**Fastighetsuppgifter**

Hoby 19:168

Svedjevägen 20

## Bilaga 1 för kontroll av valda konstruktioner

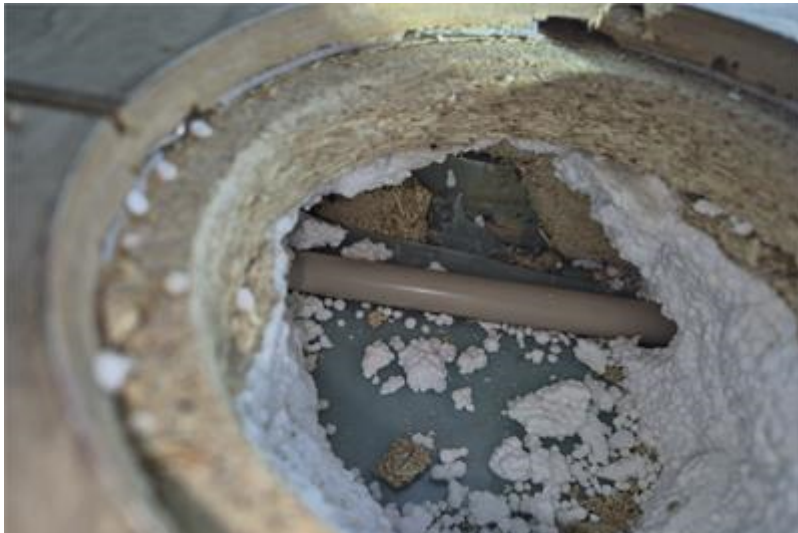
ENTRÉ PLAN allmänt: Huset har flytande golv (betongplatta, cellplast, spånskiva och övergolv). Något golv knarrar. Risken med flytande golv är att det på grund av naturlig fukt från betongplattan kan bildas mikrobiella tillväxter mellan betongplattan och cellplasten, främst om betongplattan varit sämre städad och det ligger kvar träspånor. Mikrobiella tillväxter kan avge lukt som kan spridas till bomiljön. Syllreglar är tryckimpregnerade. Risken med tryckimpregnerat virke är att tryckimpregneringen kan avge kemisk lukt. Vid stickprovskontroll av tryckimpregnerad syllregel via hål i golv i förråd, mättes fuktkvot på 23%. Risk för mikrobiell tillväxt föreligger om fuktkvoten ligger runt 16-17% och däröver. Det rekommenderas att vidare undersökning utförs för bedömning av eventuella åtgärder.

Vid stickprovskontroll av tryckimpregnerad syllregel via hål i golv i förråd, mättes fuktkvot på 23%. Risk för mikrobiell tillväxt föreligger om fuktkvoten ligger runt 16-17% och däröver.

Det rekommenderas att vidare undersökning utförs.

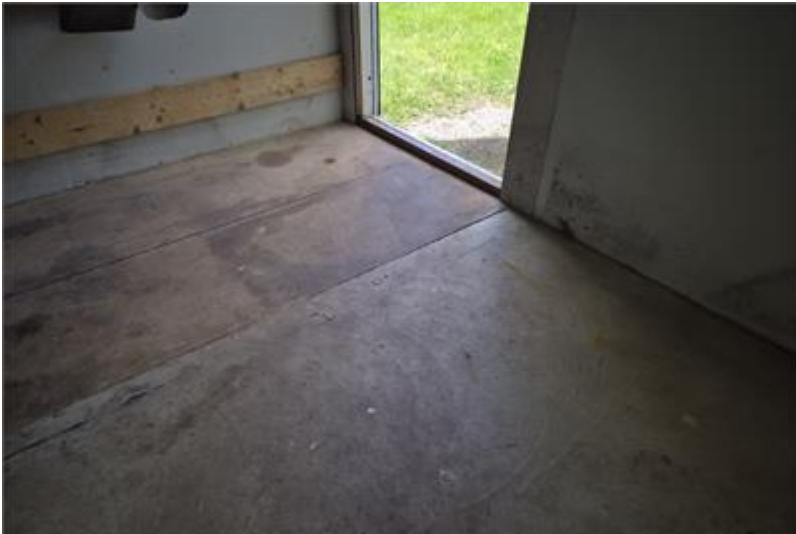
## Bilaga 2 för kontroll av valda konstruktioner

| Besiktningsresultat | | | | | |
|---|---|---|---|---|---|
| Invändigt | | | X | | Merpart av ytterväggar har bytts på grund av fuktpåverkan men det förekommer någon ursprungliga reglad vägg kvar och uppreglat golv, vid förrådsdörren som visar hög fuktpåverkan. Vidare undersökning rekommenderas utföras för bedömning av åtgärd. |

Merpart av ytterväggar har bytts på grund av fuktpåverkan men det förekommer någon ursprungliga reglad vägg kvar och uppreglat golv, vid förrådsdörren som visar hög fuktpåverkan. Fuktkvoter på 19-22% mättes. Det kritiska gränsvärdet för mikrobiell tillväxt brukar anges till ca 16-17% fuktkvot (FK).

Vidare undersökning rekommenderas utföras för bedömning av åtgärd.
