# Besiktningsprotokoll

Anticimex Försäkringsbesiktning i samarbete med Fastighetsbyrån

| Fastighetsadress:<br>Fjällhogen 2 | |

| Besiktningsdatum:<br>2025-05-08 | Protokollnummer:<br>68990810 |

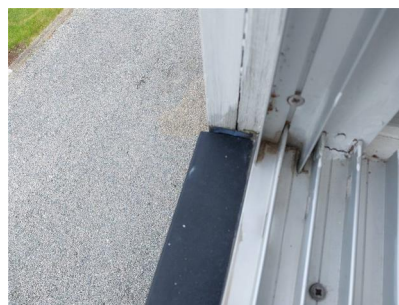
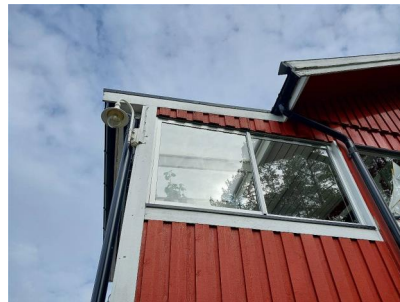
- Otätheter finns vid fönsterbleck.
- Några panelbrädor i sämre skick noterades upptill på uterummet.

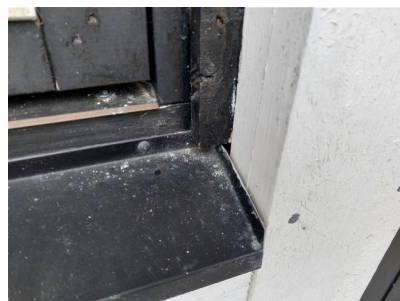
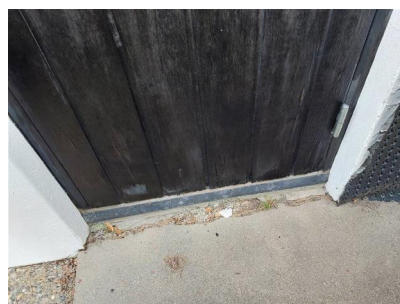
- Otätheter noterades där plåtbleck ansluter mot fasaden.
- Äldre isolerkassetter förekommer.
- Badrumsfönstret saknar salningsbrädor.
- Dörren vid källarens groventré är i sämre skick. Den andra (vid pannrummet) har bakfall på tröskelblecket.

Underhållsbehov innebär risk för rötskador.

Otätheter i anslutning till fönster och dörrar innebär risk att vatten tränger in eller har trängt in i bakomliggande konstruktioner.

Äldre isolerkassetter tappar med tiden ofta tätningen mellan glasen vilket kan leda till att de blir missfärgade.

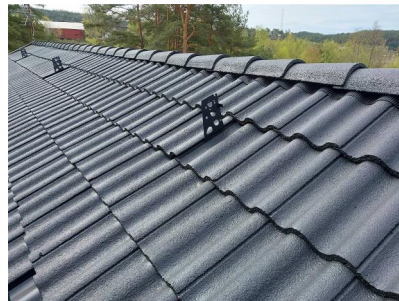
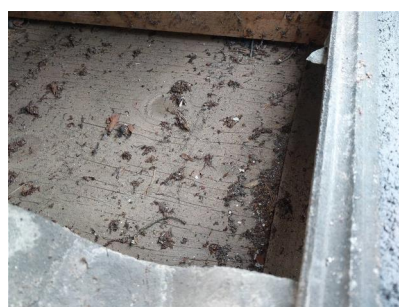
Taket har av säkerhetsskäl enbart besiktigats från marknivå och från takstegen.

- Taktäckningen börjar bli ålderstigen även om pannorna har ytbehandlats.
- Otätheter/glipor förekommer mellan pannorna där konsolerna är infästa.
- Underlagstaket består av träfiberskivor utan papptäckning.

Brister i taktäckningen innebär risk för läckagerelaterade skador i läkt och underliggande konstruktioner.

Träfiberskivor som underlagstak har ett begränsat motstånd mot eventuell fukt som tränger genom takpannorna. Det är därför viktigt att takpannorna är hela och ligger som de ska.

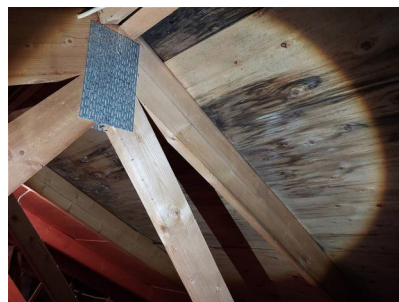
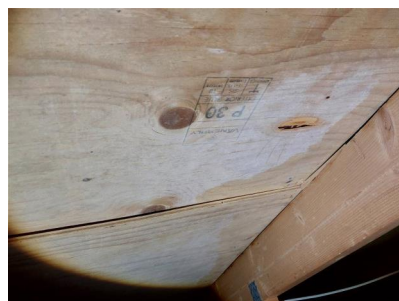
- Fuktanvisningar noterades i området ovanför vindsluckan.
- Mikrobiell påväxt (konvektionspåverkan) förekommer på underlagstaket närmast gavlarna.

Eftersom det vid ett enstaka besiktningstillfälle inte går att avgöra om missfärgningar/fuktanvisningar är aktiva eller ej bör sådana hållas under bevakning över tid. Ökar omfattningen måste detta undersökas och åtgärdas.

Konvektionspåverkan orsakas normalt sett av att den underliggande bostadsmiljön har bristfällig allmänventilation vilket medför att inomhusproducerad fukt stiger mot det kallare vindsutrymmet. Om denna lokala påväxt har uppstått på senare tid eller om ventilationssystemet vid tidigare tillfälle inte fungerat korrekt går inte att svara på. Huset har mekanisk frånluftventilation. Ventilationskanalerna kan med tiden sättas igen av smuts och damm. Det är inte heller ovanligt att donen som används för att justera in rätt ventilationsflöde ändras med åren vilket kan medföra att huset får ett felaktigt tryckförhållande. Det är därav viktigt att med regelbundna intervall låta ventilationsentreprenör se över systemet.

Fuktkvoten i takstolarna uppmättes till 10 % vilket är normalt för årstiden och under gränsvärde (17 %) för tillväxt av mikroorganismer.

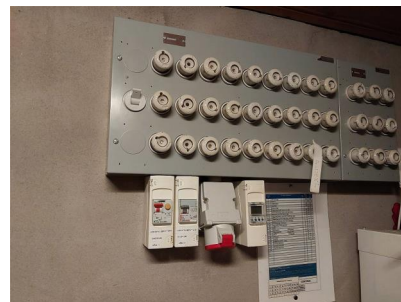
Elcentralerna har gruppförteckning. Jordfelsbrytare finns.  
Inga avvikelser noterades vid stickprovsmässig funktionskontroll av jordade eluttag i kök och våtrum.

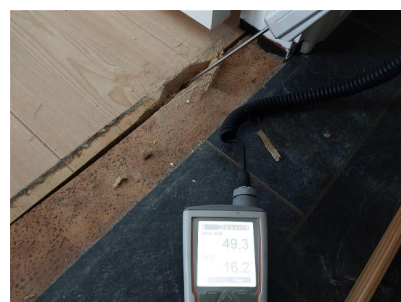
- Huset har källare med en betongplatta som delvis belagts med cellplastisolerad golvkonstruktion Även delar av källarytterväggen som är utifrån motfylld är invändigt försedd med träreglar och isolering. Detta är s.k. riskkonstruktioner ur fukttekniskt perspektiv.  
- Källarens utvändiga fuktskydd börjar bli ålderstiget då det är från byggåret. Fuktskyddsmattan utvändigt om grundmuren sticker upp ovan markytan och riskerar därav slitage av UV-strålning.

Risk för tillväxt av mikroorganismer föreligger om den relativa fuktigheten (RF) i den omgivande luften är över 75 % vilket motsvarar en fuktkvot (FK) om 17 %. I det cellplastisolerade golvet uppmättes RF till 49 % och i den mineralullsolerade väggen uppmättes RF till 69 % och FK till 14 %. Normal lukt upplevdes i båda provhålen.

Befintliga konstruktioner i de delar av källaren där man inrett mot golv och vägg är kända så kallade riskkonstruktioner. Då dessa på grund av naturlig fuktpåverkan kan bli så fuktiga att tillväxt av mikroorganismer sker. Likaså kan källaren påverkas negativt om det utvändiga fuktskyddet har nedsatt funktion.

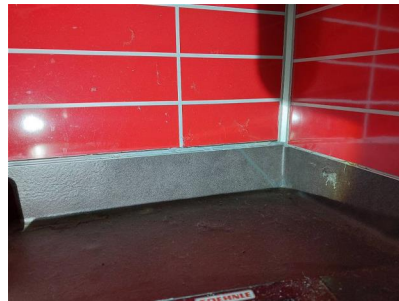
- Glipor/otätheter finns där våtrumsskivorna ansluter mot den nedre metallisten. Lämpligt är att även framgent använda duschkabin i utrymmet.

Fuktindikering utan anmärkning.

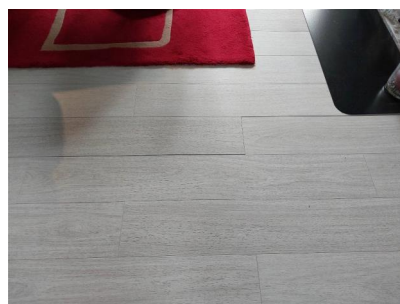
- Glipor förekommer lokalt i golvbeläggningen där golvet är något ojämnt.

Detta bedöms inte vara orsakat av några bakomliggande skador.

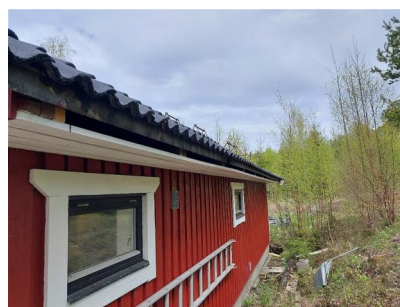
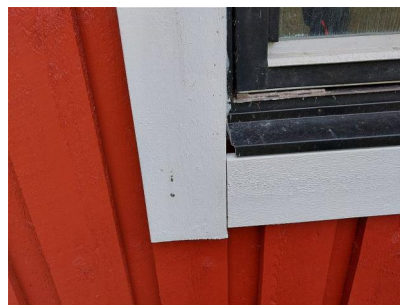
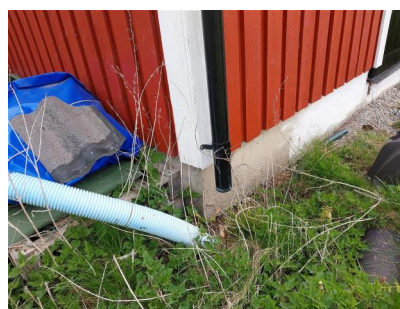
- Takpannorna glipar där konstoller och taksteg är infästa.
- Nedersta pannraden saknar bärläkt vilket innebär att pannorna där vilar mot pappen och sliter på densamma.
- Hängränna saknas på garagets ena sida.
- Stuprör som släpper vatten invid sockeln noterades.
- Fasadbrädor som vridit sig noterades.
- Otätheter finns vid fönster samt vid dörren på långsidan.
- Del av sockeln är bristfälligt underfylld med makadam.

Bristerna innebär risk för fuktrelaterade skador.

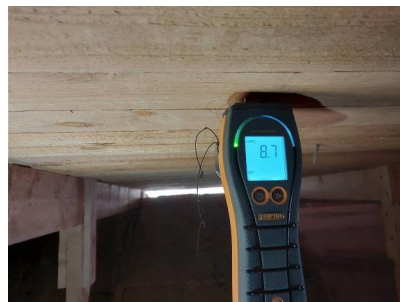
Fuktkvoten i vindsutrymmets underlagstak uppmättes till 8-9 % vilket är under gränsvärde (17 %) för tillväxt av mikroorganismer.

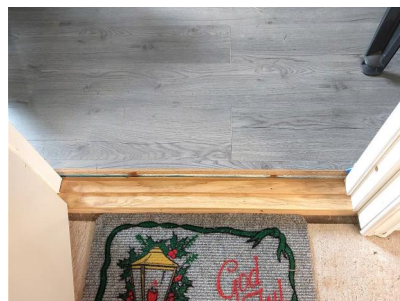
- Del av betongplattan har belagts med cellplastisolerat golv vilket är en s.k. riskkonstruktion sett ur fukttekniskt perspektiv.

Risk för tillväxt av mikroorganismer föreligger om den relativa fuktigheten (RF) är över 75 %. RF i det cellplastisolerade golvet uppmättes till 66 %.

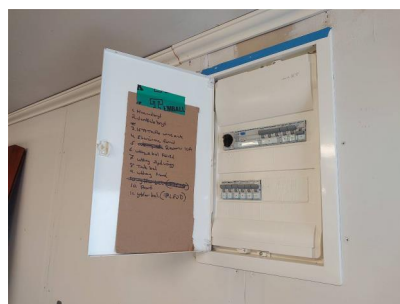
Handskriven gruppförteckning och jordfelsbrytare finns vid elcentralen.
