# Besiktningsprotokoll

| Fastighetsbeteckning:<br>Illern 1 | |
| Fastighetsadress:<br>Nolvägen 20b | |

| Besiktningsdatum:<br>2025-03-07 | Protokollnummer:<br>68890696 |

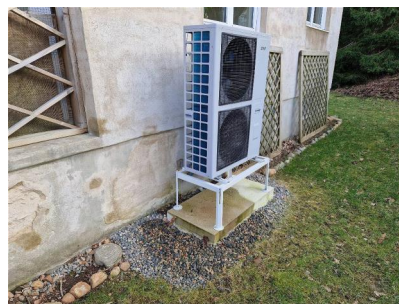
- Luftvärmepumpens utedel saknar underliggande avrinningsplåt och kondensvatten leds inte bort från husgrunden.
- Växtlighet finns i anslutning till grundmur mot norr.

Bristerna medför ökad risk för att vatten kan tränga in i anslutande konstruktioner, vilket kan resultera i fuktrelaterade skador. Växternas rötter kan även skada grundmuren och sätta dräneringsledningen ur funktion.

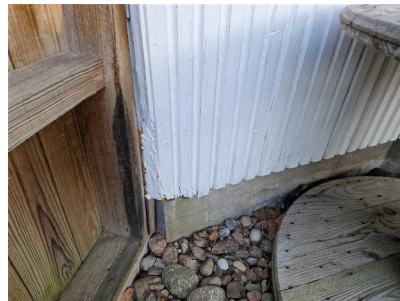
Träpanel vid burspråk är i behov av målning/underhåll. Lokalt noterades rötskadad panel.

Risk för fuktrelaterade skador på grund av sämre vattenavvisande förmåga. I samband med ommålning rekommenderas att rötskadad panel byts ut.

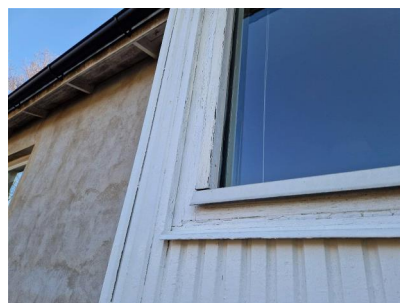
Fönster är i behov av målning/underhåll.

Risk för fuktrelaterade skador på grund av sämre vattenavvisande förmåga.

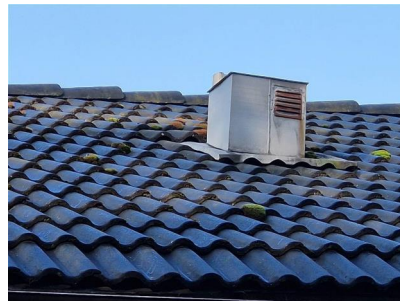
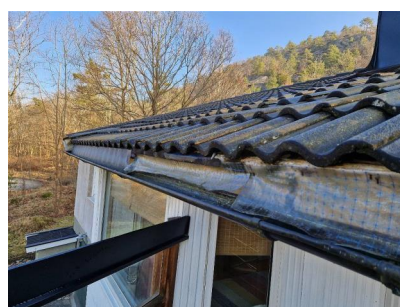
- Äldre plåtdetaljer på yttertaket är till största del inte utbytta i samband med takomläggningen.
- Nedre takpanneraden ligger an mot fotbräda/underlagsduk.
- Viss mosspåväxt finns på takpannorna.
- Enstaka takstol har äldre skador som bedöms vara sedan innan takomläggningen.
- Taket har av säkerhetsskäl besiktigats från mark och takstege.

Detta kan leda till fuktrelaterade skador i takkonstruktion och underliggande konstruktioner.

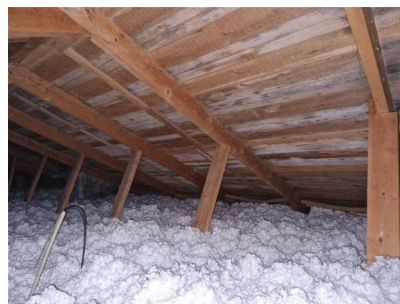
- Mikrobiell påväxt noterades på underlagstaket.
- Fuktfläckar noterades på underlagstaket i anslutning till genomföring. Bedöms ej bero på eller ha lett till bakomliggande skador.

Mikrobiell påväxt kan vara ett tecken på att vinden tillförs fukt inifrån bostaden. För att komma tillrätta med detta kan fukttilförseln inifrån bostaden behöva minskas. Det kan göras genom att ventilationen i bostaden förbättras samt att eventuella otätheter i vindsbjälklaget tätas. Läs Anticimex faktablad om ouppvärmda vindsutrymmen för tips och råd.

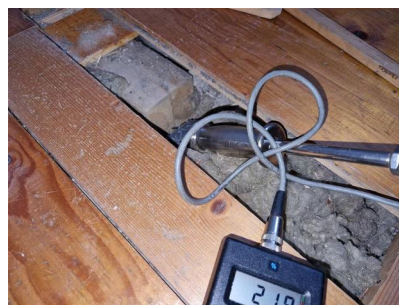
- Kontroll av inredda konstruktioner utfördes genom håltagning i vägg (Toalett) samt demontering av golvplank i Gillestuga. Vid kontroll av konstruktion uppmättes fuktvärden över kritisk nivå för mikrobiell tillväxt och mikrobiell lukt upplevdes.
- Golvlister i Gillestuga är fuktpåverkade.
- Utvändigt fuktskydd är äldre. Puts- och färgsläpp förekommer i Garage.

Grundläggningen består av en betongplatta på mark utan underliggande isolering. Uppreglat mineralullsolerat träbjälklag i Gillestuga, distanserat med træklossar. Utreglad oisolerad träkonstruktion i Toalett. Dessa konstruktioner får ofta fuktrelaterade skador på grund av naturlig fuktvandring. Fuktkvoten uppmättes till 19 % i Toalett och 22 % i Gillestuga. Risk för mikrobiell tillväxt föreligger om fuktkvoten överstiger 17 %.

En fördjupad undersökning rekommenderas för att konstatera orsak och omfattning samt för åtgärdsförslag av de fuktrelaterade skadorna/bristerna i källarplan.

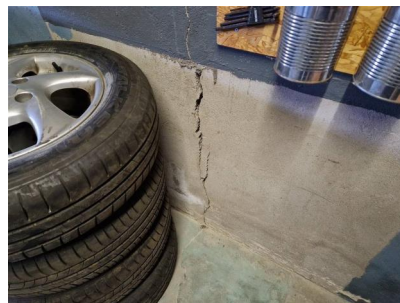
- Sprickor och mindre förskjutningar förekommer i grundmurarna.
- Sprickorna är även synliga från utsidan.

Kontakt rekommenderas med fackman för vidare bedömning och eventuella åtgärder. Se även lämnade upplysningar.
