**Fastighetsuppgifter**

Kanadensaren 3

Majvägen 9

| Uppdragsnummer | C16150 |

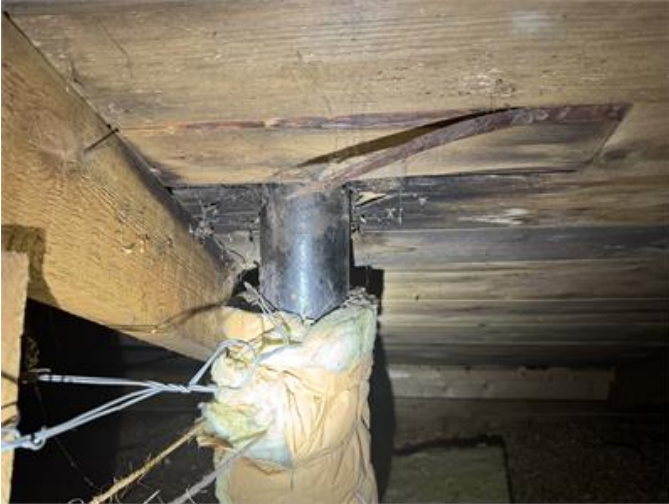
Fuktrelaterade missfärgningar invid genomföring, inga förhöjda fuktvärden uppmättes vid besiktningen.
