# Besiktningsprotokoll

Anticimex Försäkringsbesiktning i samarbete med Fastighetsbyrån

| Fastighetsbeteckning:<br>Skårby 3:76 | |
| Fastighetsadress:<br>Mor Ingegerds väg 28 | |

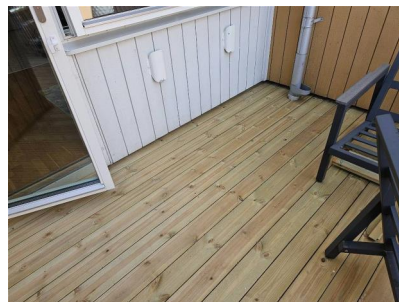
Delar av sockeln är obesiktad då altanen döljer den bakomliggande konstruktionen.

Inget att notera på sockel åt framsidan.

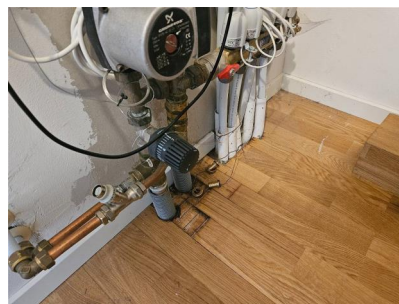
Rörslits saknar vattentät botten.

En rörslits ska ha en vattentät botten och vara försedd med skvallerrör. När det saknas ökar risken för att ett läckage inte upptäcks i tid. Det kan leda till fuktskador i omkringliggande konstruktioner.

Fuktindikering i utrymmet gav inga förhöjda fuktindikationer.

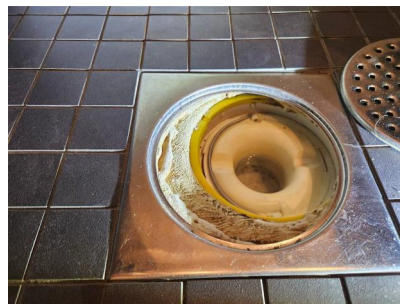
Klinkerram är inte centrerad över golvbrunn.

Detta kan försvåra uttagande av vattenlås vid rengöring samt så riskerar man att skada anslutande golvbrunnsmanschett vid rengöring.
