**Fastighetsuppgifter**

Hulan 1:347

Mor Annas väg 36

| Besiktningsdatum | 2025-05-09 |

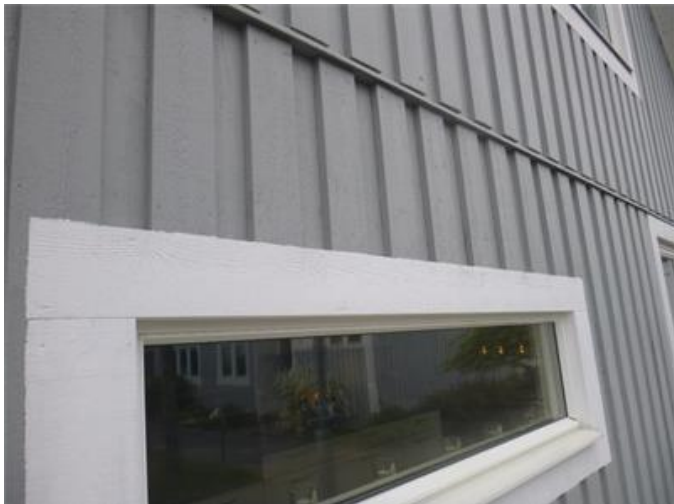
| Besiktningsresultat | | | | | |
|---|---|---|---|---|---|
| Fönster/Dörrar | | X | | | Vissa fönster/dörrar är i behov av målning/underhåll. Otätheter/brister noterades vid/med vissa plåtdetaljer. Plåtdetalj finns inte ovan enstaka fönster. Äldre isolerkassetter förekommer. Se kommentar/riskanalys. Bild 1 |

Bilden visar fönster där plåtdetalj inte finns i ovkant av fönstret.

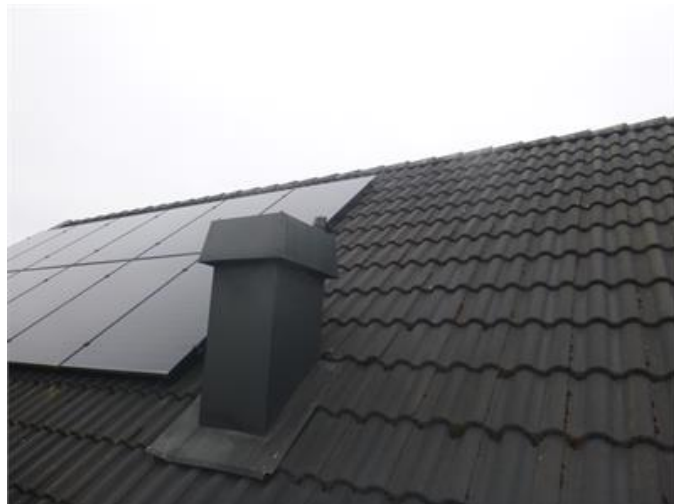
| Besiktningsresultat | | | | | |
|---|---|---|---|---|---|
| Tak | | X | | | Mossa förekommer på taktäckningen, vilket bör avlägsnas. Nocktätning finns inte. Vissa plåtdetaljer är i behov av målning/underhåll. Bild 2 (Taket är besiktigt ifrån förrådstaken p.g.a. takets branta lutning). |

Bilden visar vy av tak.

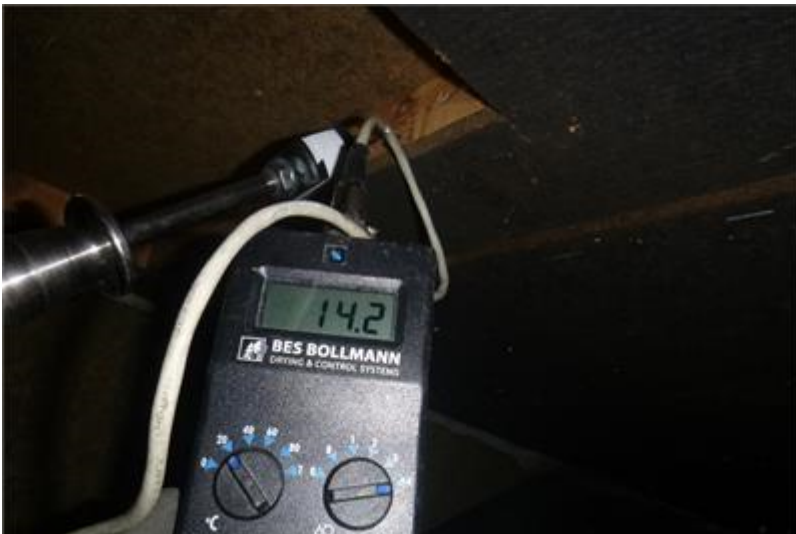
Vid kontroll av konstruktion mättes fuktkvoter stickprovsvis i trossbottens undersida till mellan 14- 15% fuktkvot.

Vid kontroll av konstruktion uppmättes fuktkvoter under det kritiska gränsvärdet för mikrobiell tillväxt. Notera att stickprovsmässig undersökning är utförd. För att säkert fastställa konstruktionens uppbyggnad, kondition och fuktstatus måste en mer omfattande undersökning utföras.
