# Besiktningsprotokoll

Anticimex Försäkringsbesiktning i samarbete med Fastighetsbyrån

| Fastighetsadress:<br>Mellangatan 3 | |

| Besiktningsdatum:<br>2025-05-09 | Protokollnummer:<br>68986507 |

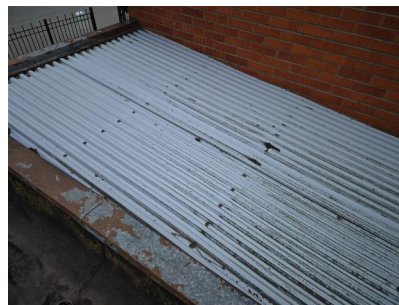
Plasttakets ovan trappan är slitet och äldre.

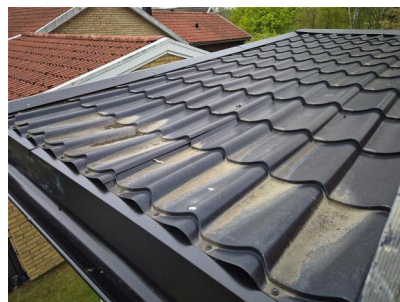
Låglutande tak har fel taktäckning. Taket har ojämnheter och svackor.

Taktäckningen av plåt är inte anpassad till taklutningen. Risk finns för läckage i skarvar med fuktskador som följd.

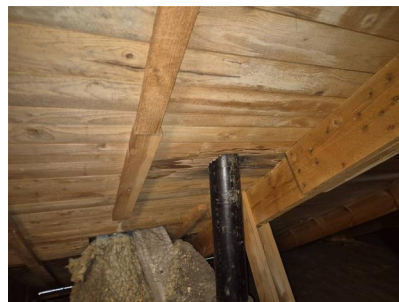
Vid kontroll av vinden har fuktvärden under kritisk fuktnivå för mikrobiell tillväxt uppmätts, dock finns lite mikrobiell påväxt på underlagstak och äldre torra fuktfläckar.

Det finns risk för mikrobiell tillväxt om den relativa fuktigheten (RF) i den omgivande luften är över 75 %. I furuvirke motsvarar det en fuktkvot (FK) på 17 %.

Fuktkvoten i underlagstak/takbjälkar uppmättes till 8 %.

Den upptäckta mikrobiella påväxten på underlagstaket är ett tecken på att vinden har tillförts eller tillförs fukt inifrån bostaden. Observera att besiktning av bostadens ventilationssystem inte har ingått i uppdraget.

För att komma tillrätta med detta kan fukttillförseln inifrån bostaden behöva minskas. Det kan göras genom att ventilationen i bostaden förbättras samt att eventuella otätheter i vindsbjälklaget (tak-/väggvinklar, taklucka med mera) tätas. Läs Anticimex faktablad om oppvärmda vindsutrymmen för tips och råd.

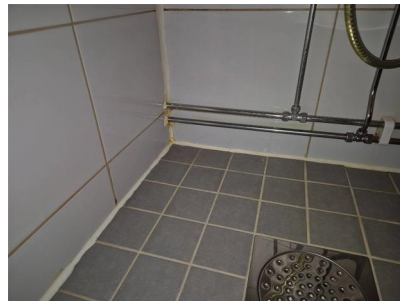
Rör genomföringar finns i vägg i duschzon.

Vid plats för bad eller dusch får inga rör genomföringar finnas i vägg förutom direkt anslutning till dusch- och badkarsblandare om det ska vara enligt dagens branschregler. Rör genomföringar i väggen medför en ökad risk för att vatten tränger in i omkringliggande konstruktioner och orsakar fuktskador.

Vid en framtida renovering bör man kontakta en behörig våtrumsentreprenör. Det är viktigt att man åtgärdar dessa noteringar och följer de aktuella branschreglerna vid en renovering.

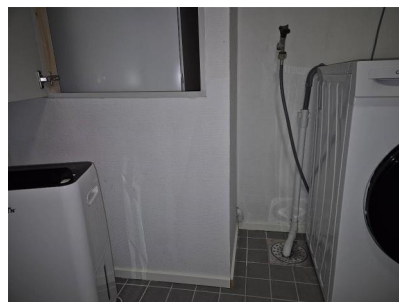
Golvbrunn finns inte i utrymmet.

I denna typ av utrymme bör en golvbrunn finnas eller ha en fri väg till golvbrunn. Avsaknaden utgör en ökad risk för fuktskador i omkringliggande konstruktioner.

Golvbrunn finns ansluten utanför utrymmet som spillvatten från fjärrvärmens är kopplade till. En öppning i vägg mellan fjärrvärmecentralen och golvbrunnen är att rekommendera.

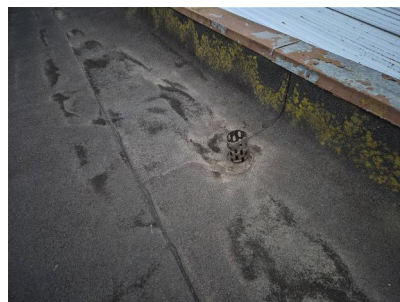
Delvis inbyggt stuprör och takbrunn.

Eftersom vatten från taket delvis avleds med inbyggt stuprör finns en ökad risk för fuktskador i omkringliggande konstruktioner. Vanliga orsaker till fuktskador är läckage i skarvar på stuprör eller igensatt takbrunn.

Rensa takbrunnen med jämna mellanrum.

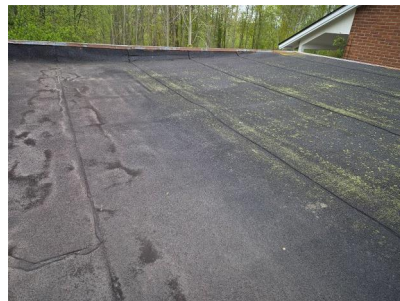
Takpappen är äldre och har blåsor.

Tätskiktet på ett platt/låglutande tak har enligt vår bedömning en begränsad livslängd. Eftersom takpappen är äldre har det ett minskat motstånd mot vattengenomträngning. Detta i sin tur kan leda till att takkonstruktionen drabbas av fuktskador.
