# Besiktningsprotokoll

Anticimex Överlåtelsebesiktning av småhus - nivå 1

| Fastighetsadress:<br>Konungsund 9 | |

| Besiktningsdatum:<br>2025-05-07 | Protokollnummer:<br>68984653 |

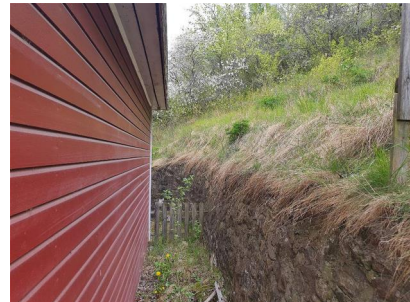
Marken lutar mot huset.

Detta innebär en ökad fuktbelastning mot grunden vilket i sin tur kan orsaka fuktskador i huset.

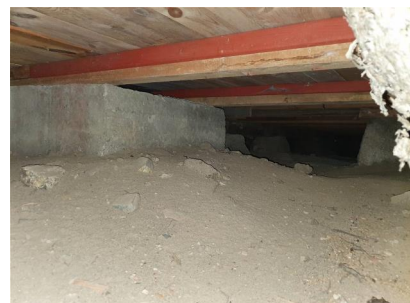
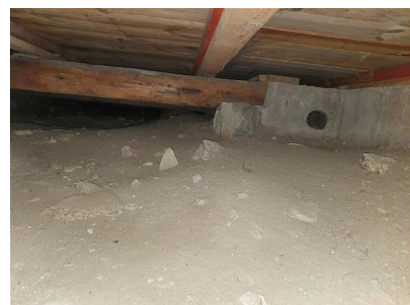
Torpargrunden har ej besiktigats då lucka till utrymmet saknas.

Uteluftsventilerade torpargrunder med bjälklag av organiskt material har ofta fuktskador, som kan resultera i mikrobiella skador (angrepp av mikroorganismer) och i värsta fall rötskador.

Bilder tagna via ett par ventiler.

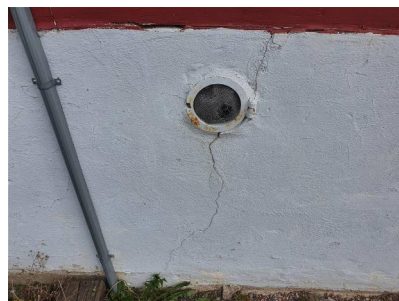
Sprickor finns i sockel.

Detta kan leda till fukt- och frysskador i konstruktionen.

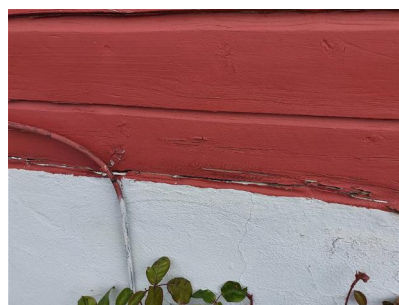
Rötskador finns ställvis i fasadpanelen.

Ställvisa rötskador har noteras, vilket tyder på bristande underhåll över tid.

Det finns risk för att även bakomliggande delar har påverkats. En mer ingående undersökning rekommenderas för att fastställa orsak och omfattning.

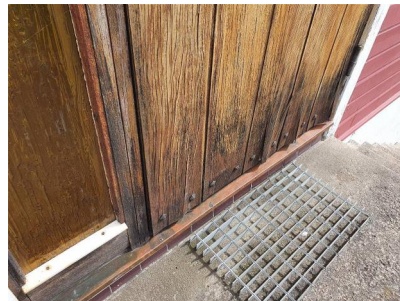
Entrédörr i behov av byte.

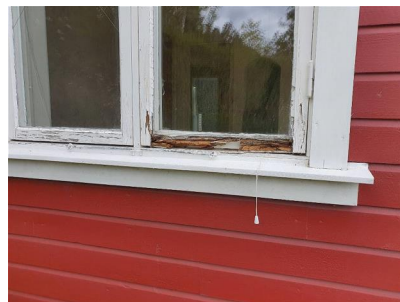
Rötskador har noterats i fönster, vilket tyder på bristande underhåll över tid.

Orsaken kan vara exempelvis otillräcklig målning, felaktigt fall på fönsterbleck eller påverkan från beslag och skruvar.

Vidare kontroll av fackman rekommenderas.

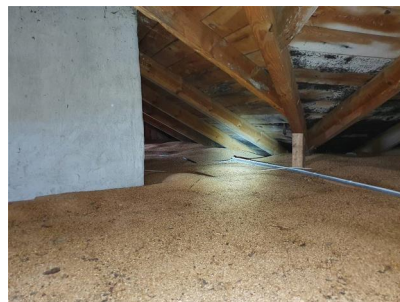
Mikrobiell påväxt finns på underlagstaket.

Den upptäckta mikrobiella påväxten på underlagstaket kan vara ett tecken på att vinden tillförs fukt inifrån bostaden och/eller uteluften.

Vind endast besiktad i begränsad omfattning från vindsluckan då landgångar saknas.

Vindsluckan är lös och saknar fastsättning med tex. gångjärn.

Vi rekommenderar en fördjupad undersökning för att bedöma orsak och omfattning.

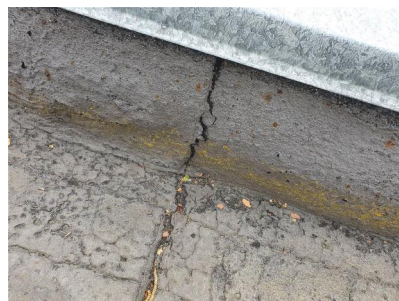
Takpappen har sprickor.

Sprickor på takpappen innebär att fuktskyddet har nedsatt funktion, vilket kan leda till fuktskador i underliggande konstruktioner.

Vi rekommenderar att du kontaktar en takläggare för en fördjupad undersökning och byte av papp.

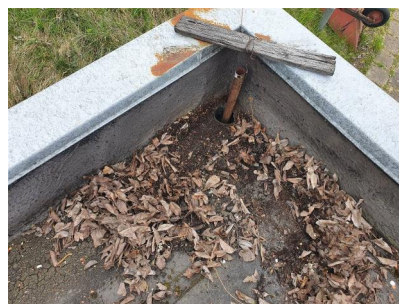
Inbyggt stuprör.

Eftersom vatten från taket med inbyggt stuprör finns en ökad risk för fuktskador i omkringliggande konstruktioner. Vanliga orsaker till fuktskador är läckage i skarvar på stuprör eller igensatta takbrunn.

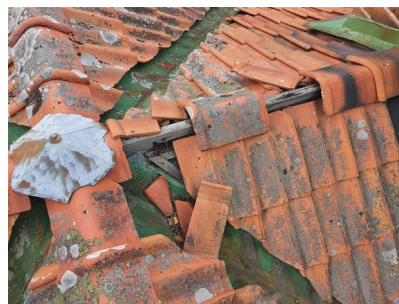
Yttertaket är äldre och i behov av renovering.  
Flertalet takpannor trasiga.  
Skorstenar uppvisar tecken på vittring.

Taket är äldre och har passerat tiden för sin tekniska livslängd. Renovering av yttertaket rekommenderas. Kontakta en takentreprenör för en renovering. I samband med renoveringen bör omkringliggande konstruktioner kontrolleras för att upptäcka eventuella följdskador.

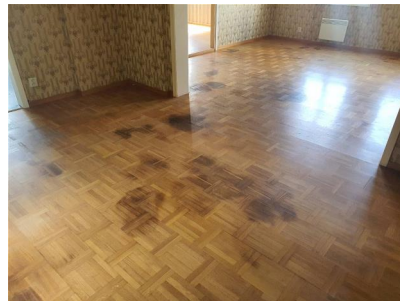
Fläckar finns på parkettgolv.

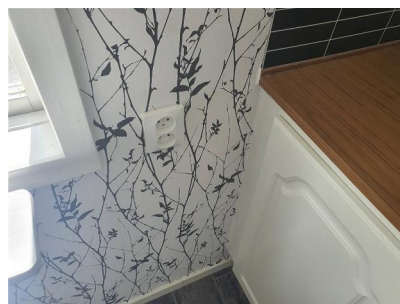
Jordade och ojordade eluttag finns i samma rum.

När man blandar jordade och ojordade eluttag i samma rum finns det en ökad risk för personsador.

Kontakta en elektriker för kontroll och åtgärd.

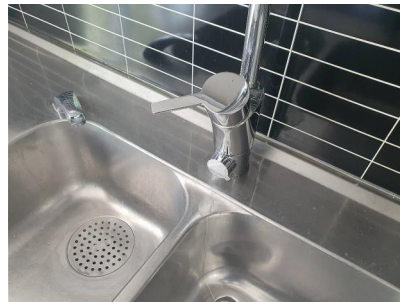
Köksblandare läcker vid användning. Kontakta en rörmokare för åtgärd.

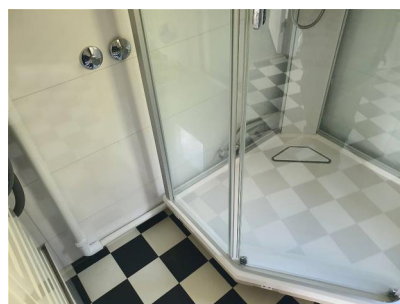
I plats för dusch/bad finns rörgenomföringar.  
Det rekommenderas fortsättningsvis att duschkabin används.

Bristfälligt uppvik med plastmatta mot tröskel.

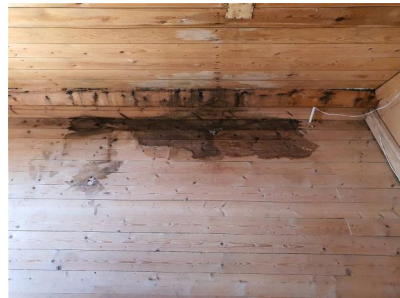
Golv/vägg har fuktfläckar.

Se punkt allmänt/tak.

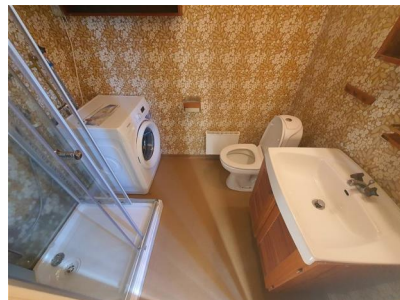
Våtutrymmet har äldre yt-/tätskikt.

Utrymmet är äldre och har passerat tiden för sin tekniska livslängd.

- Avloppsstos sticker ej upp över färdigt golv.
- Bristfälligt fall mot golvbrunn.
- Golvbrunn ej besiktningsbar pga. duschkabin.

Renovering av utrymmet rekommenderas. Kontakta en behörig våtrumsentreprenör för en renovering. I samband med renoveringen bör omkringliggande konstruktioner kontrolleras för att upptäcka eventuella följdskador.

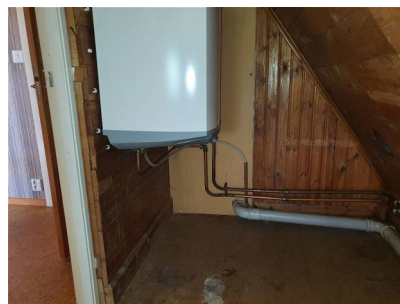
Golvbrunn finns inte i utrymmet.

I denna typ av utrymme där en varmvattenberedare finns bör en golvbrunn och tätskikt finnas. Avsaknaden utgör en ökad risk för fuktskador i omkringliggande konstruktioner.

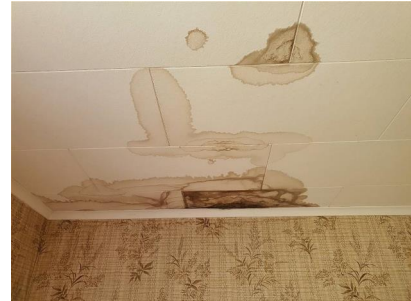
Taket har fuktfläckar med förhöjda fuktvärden.

Se punkt allmänt/tak

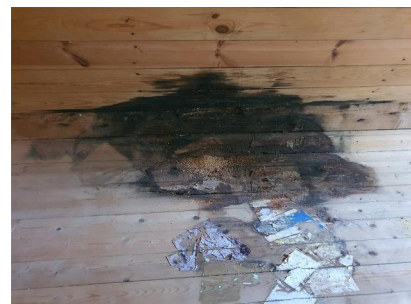
Spår av en tidigare brand noteras på golvet.

Orsaken var vid besiktningsstillfället okänd, det rekommenderas att undersöka detta vidare för att kontrollera bakomvarande konstruktion.
