# Besiktningsprotokoll

Anticimex Försäkringsbesiktning i samarbete med Fastighetsbyrån

| Fastighetsadress:<br>Ugglevägen 10 | |

| Besiktningsdatum:<br>2025-05-05 | Protokollnummer:<br>68992035 |

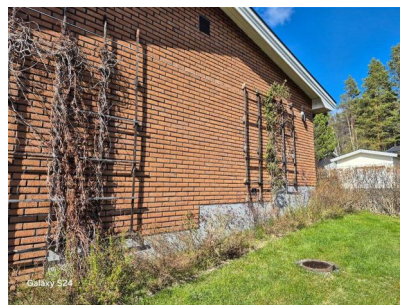
Växter finns i anslutning till byggnaden.

När det finns rabatter och växter nära byggnaden finns risk att fukt stannar kvar i väggarna. Detta kan i sin tur orsaka invändiga fuktskador. Växternas rötter kan också skada grundmuren och sätta dräneringsledningen ur funktion.

Området närmast huset rekommenderas att vara fritt från växtlighet.

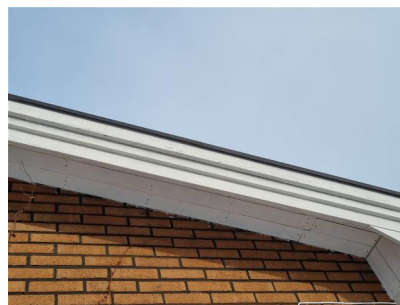
Fasadpanel och trädetaljer är i behov av målning/underhåll.

För att öka livslängden rekommenderas målning och underhåll.

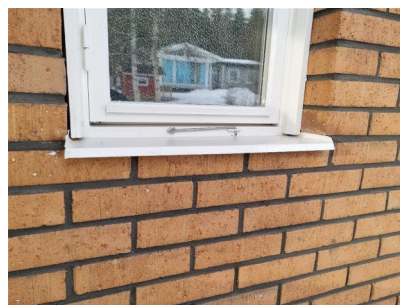
Vissa fönsterbleck lutar fel.

Eftersom fönsterblecken lutar åt fel håll finns risk att vatten rinner in i väggen vilket i sin tur kan leda till fuktskador i väggkonstruktionen.

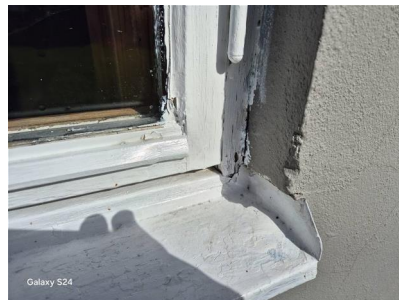
Fönster/ trädetaljer är i behov av målning/underhåll.  
Rötskador finns.

För att öka livslängden rekommenderas målning och underhåll.

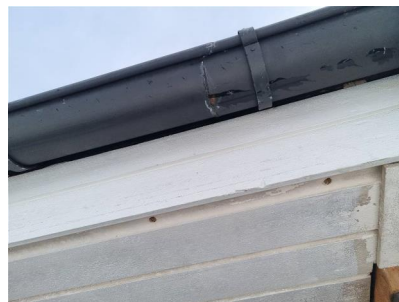
Hängrännor är skräpfyllda samt läcker vid skarvar.

Eftersom hängrännor är fulla med skräp samt läcker vid skarvar finns risk för fuktskador på fasad och sockel då vatten kan svämma över.

För att förhindra översvämning/ skador rekommenderas rensning av hängrännor samt tätning av skarvar.

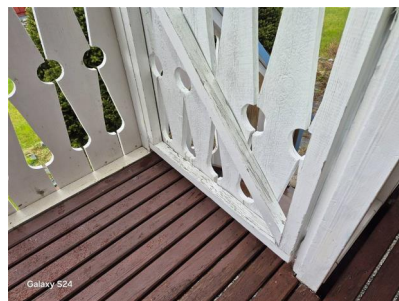
Balkongräcke och träkonstruktioner är i behov av målning/underhåll.

För att öka livslängden på balkongen rekommenderas målning och underhåll.

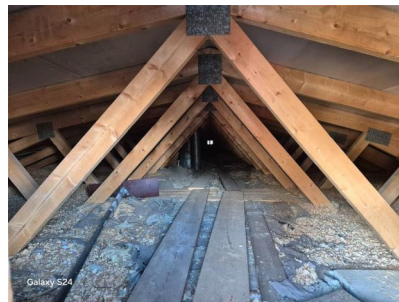
Underlagstaket består av plastfolie.

Eftersom underlagstaket består av plastfolie finns risk vid ogynnsam väderlek att regnvatten/snö tränger in under den yttre takbeläggningen och ner mellan plastöverlapp och i andra otätheter med läckage på vindsutrymmet som följd.

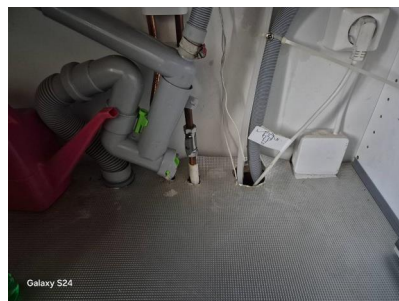
Otätheter förekommer runt genomföringar i diskbänksskåp.

Täta runt genomföringar i diskbänksskåp.  
Vattenlarm finns monterat.

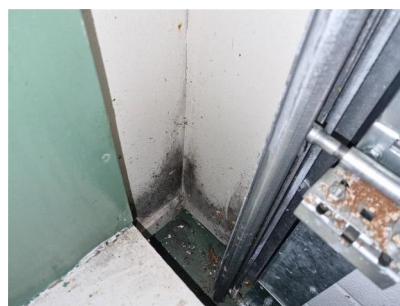
Mindre missfärgning noterat på vägg vid garageport.

Utrymmet saknar golvbrunn.

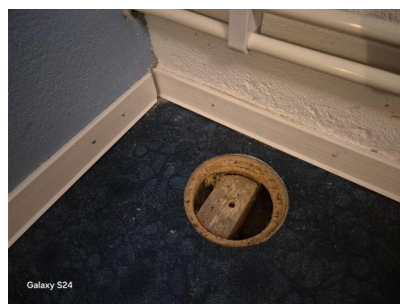
Vid kontroll av golvkonstruktion uppmättes fuktvärden under kritisk nivå för mikrobiell tillväxt dock kunde mikrobiell lukt kännas och rötskador noteras.

Grundläggningen består av en betongplatta på mark utan underliggande isolering och med ett uppreglat isolerat golv dikt an betongen. Denna konstruktion får ofta skador på grund av naturlig fuktvandring.

Fuktkvoten uppmättes till 14 % i träregel.

Ingjutna träreglar har rötskador.

Vi rekommenderar en fördjupad undersökning för att bedöma orsak och omfattning. Det är viktigt att tänka på att denna rekommendation om fördjupad undersökning gäller hela källaren.

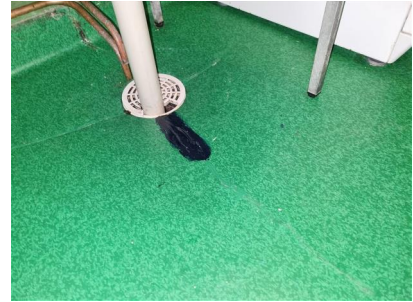
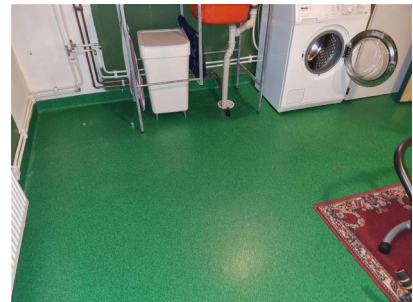
Utrymmet har äldre standard.  
Gjutjärnsbrunnen är rostangripen.  
Golvmattan har släppt från underlaget runt golvbrunnar och har skador.

Det finns risk att golvbrunnen rostar sönder med fuktskador som följd.
