# Besiktningsprotokoll

Anticimex Försäkringsbesiktning i samarbete med Fastighetsbyrån

| Fastighetsadress:<br>Tuve kyrkväg 178B | |

| Besiktningsdatum:<br>2025-04-30 | Protokollnummer:<br>68910915 |

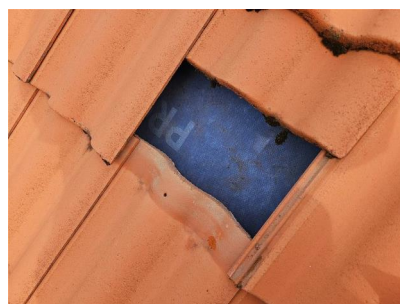
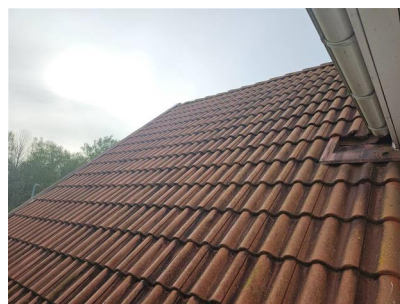
Underlagstaket består av takduk, mindre mosspåväxt noterades på takpannor.  
För att öka livslängden på taket rekommenderas att mossan tas bort från takpannorna.

Eftersom underlagstaket består av takduk finns risk vid ogynnsam väderlek att regnvatten/snö tränger in under den yttre takbeläggningen och ner mellan överlapp eller i andra otätheter med läckage i underliggande konstruktion som möjlig följd.  
Mosspåväxt finns på takpannor.

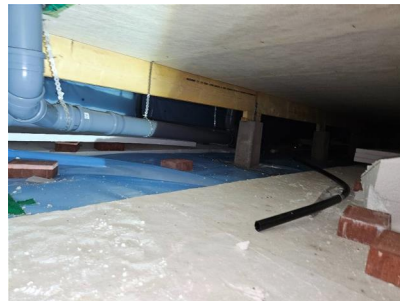
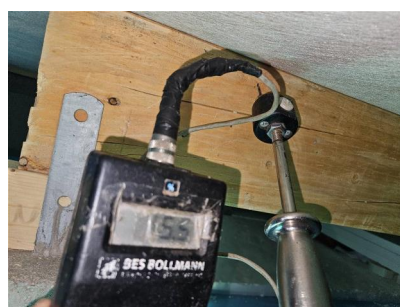
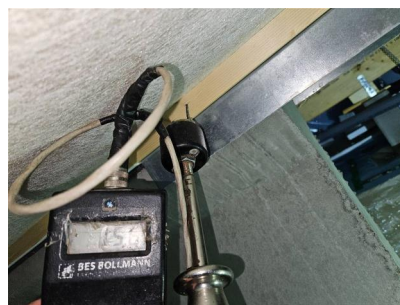
En varmgrund drabbas inte av fuktskador på samma sätt som en uteluftsventilerad krypgrund. Eftersom marken och grundmuren/-balken är isolerad och ingen utomhusluft ventileras in i grunden kommer grunden hållas varm. En varmare grund ger ett torrare klimat och på så sätt undviks tillväxt av mikroorganismer.

Vid kontroll av konstruktion uppmättes fuktkvoter under kritisk nivå för mikrobiell tillväxt.

Risk för mikrobiell tillväxt föreligger om den relativa fuktigheten (RF) i den omgivande luften är över 75 % vilket i furuvirke motsvarar en fuktkvot (FK) på 17 %.

Fuktkvoten uppmättes till 15,5-15,6% i underkant träbjälklag.

Mindre missljud noterades från kanalfäkt i utrymmet där framtida underhåll rekommenderas.

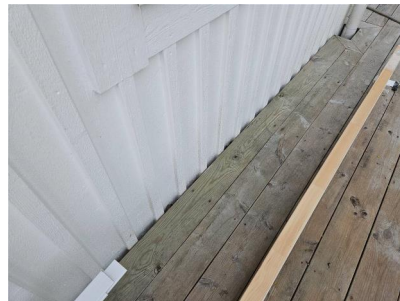
Fasadpanel är avslutad under tralldäck.

Vid nästa ommålning bör närmsta trallbräda demonteras för att även kunna måla ändträ på panelen.

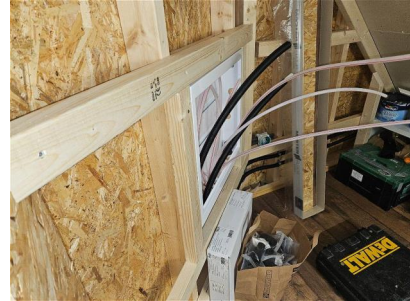
Utrymmet/övre plan är ej helt färdigställt.

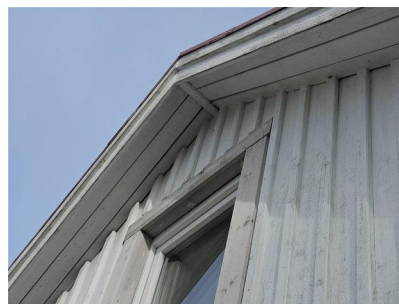
Mindre underhållsbehov finns i fasadpanelen.

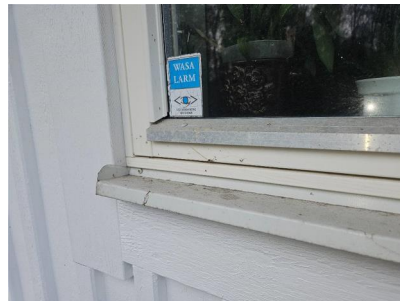
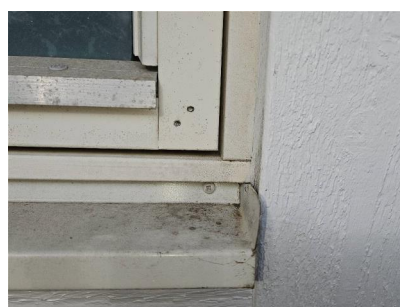
Fönsterbleck lutar fel samt är lokalt otäta vid infästningar, överbleck saknas ovan gavelfönster.

Eftersom fönsterblecken lutar fel/är otäta samt nät överbleck saknas finns risk att vatten tränger in i väggen vilket i sin tur kan leda till fuktskador i väggkonstruktionen.

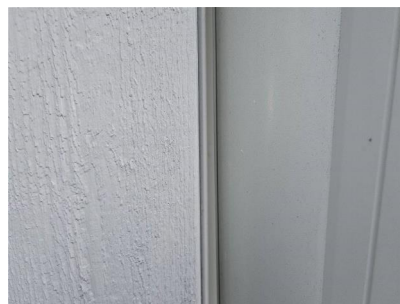
Fals på stuprör vänd mot fasad.

Falsen på stuprören kan med fördel vändas ut från fasaden för att lättare se om röret blivit skadat efter vinterns påfrestningar samt för att undvika skador på fasad vid ett eventuellt läckage.

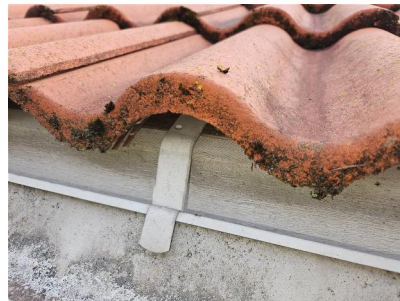
Underlagstaket består av takduk, Fotplåt finns ej under nedersta pannraden mot hängränna. Detta medför risk för att regnvatten kan tränga in mellan hängränna och takfot, vilket i sin tur kan leda till fuktrelaterade skador i omkringliggande konstruktioner.

Eftersom underlagstaket består av takduk finns även risk vid ogynnsam väderlek att regnvatten/snö tränger in under den yttre takbeläggningen och ner mellan överlapp eller i andra otätheter med läckage i underliggande konstruktion som möjlig följd.

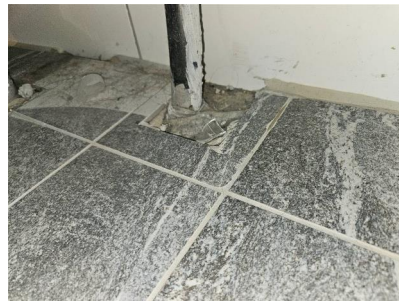
Rör genomföring finns i golv.

Rör genomföringar i golvet medför en ökad risk för att vatten tränger ner i omkringliggande konstruktioner och orsakar fuktskador.

Normala fuktvärden indikerades mot klinker/kakel.
