# Besiktningsprotokoll

Anticimex Försäkringsbesiktning i samarbete med Fastighetsbyrån

| Fastighetsadress:<br>Åsbovägen 24 | |

| Besiktningsdatum:<br>2025-03-03 | Protokollnummer:<br>68869976 |

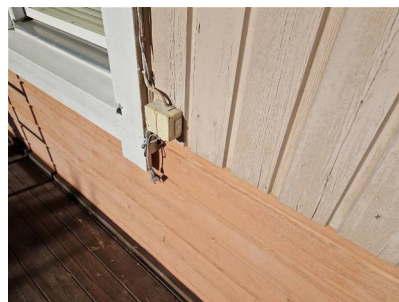
Fasadpanelen är i behov av målning/underhåll.

För att öka livslängden på fasadbeklädnaden rekommenderas målning och underhåll.

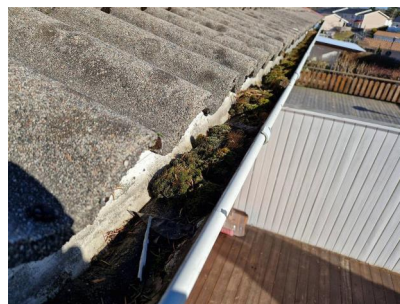
Hängrännor är skräpfyllda.

Eftersom hängrännor är fulla med skräp finns risk för fuktskador på fasad och sockel då vatten kan svämma över.

För att förhindra översvämning rekommenderas rensning av hängrännor.

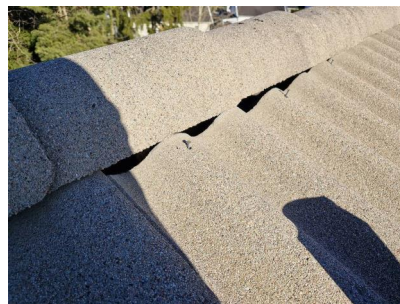
Fokus bör läggas på den lokala fuktfläcken i taket för vilket jag rekommenderar att man konsulterar en takläggare för att få reda på vilka åtgärder som krävs för att undvika framtida skador. Vid besiktningstillfället var denna fuktfläck torr.

Nockband saknas ochnockpannor överlappar pannrad för kort, spikhål ligger blottade.

Detta kan leda till fuktskador i bakomliggande konstruktioner.

Det rekommenderas att fackman kontaktas för vidare kontroll.

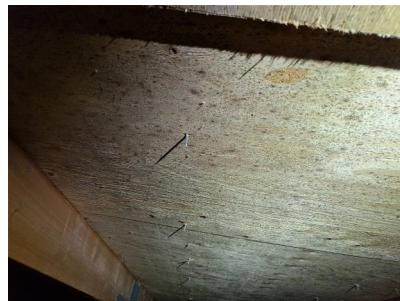
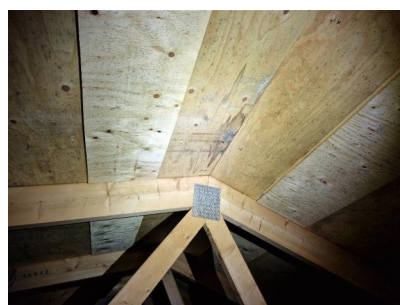
Den mikrobiella påväxten på vindens underlagstak är ofta orsakad av att varm luft läcker från boendemiljön till det kalla vindsutrymmet men kan i vissa fall även påverkas av yttre faktorer. För att ta reda på vad som gäller i just detta fall rekommenderas att en fukttekniker konsulteras för att få reda på vad som orsakat detta och få förslag på lämpliga åtgärder.

Mikrobiell påväxt finns på underlagstaket.  
Lokal fuktfläck finns på underlagstaket uppe vidnock, denna var vid besiktningstillfället torr.

Trots att fuktmätningen gav fuktvärden under kritisk fuktnivå finns mikrobiell påväxt på underlagstaket. Detta kan vara ett tecken på att vinden tillförs fukt inifrån bostaden och/eller uteluften.

Vid kontroll av vinden uppmättes fuktvärden under kritisk fuktnivå för mikrobiell tillväxt och en normal lukt upplevdes.

Fuktkvoten i underlagstak/takbjälkar uppmättes till 10 %.

Risk för mikrobiell tillväxt föreligger om den relativa fuktigheten (RF) i den omgivande luften är över 75 % vilket i furuvirke motsvarar en fuktkvot (FK) på 17 %.

Vi rekommenderar en fördjupad undersökning för att bedöma orsak och omfattning.
