# Besiktningsprotokoll

Anticimex Försäkringsbesiktning i samarbete med Fastighetsbyrån

| Fastighetsadress:<br>Muraregatan 6 | |

| Besiktningsdatum:<br>2025-05-09 | Protokollnummer:<br>68977008 |

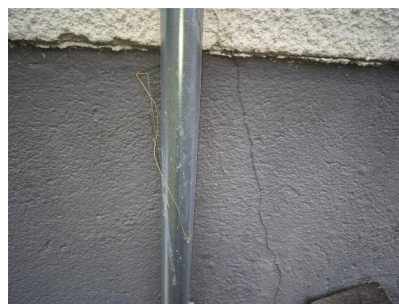
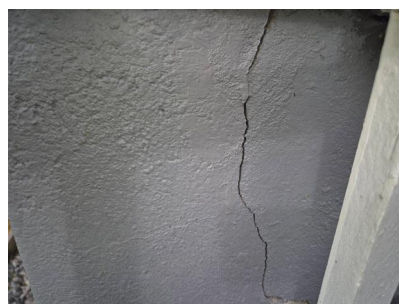
Sprickor finns i sockel.

Dessa bedöms inte ha lett till bakomliggande skador.

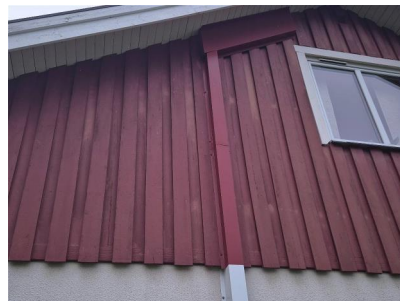
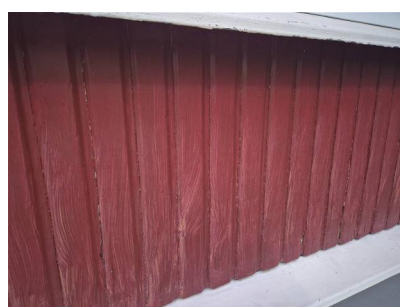
Fasadpanelen är i behov av målning/underhåll.

Fasadbeklädnad och träkonstruktioner där målningsbehov finns riskerar att få fukt- och rötskador på grund av sämre vattenavvisande förmåga. För att öka livslängden på fasadbeklädnaden rekommenderas målning och underhåll.

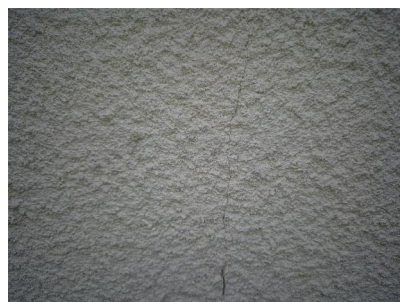
Sprickor finns i fasaden.

Dessa bedöms inte ha lett till bakomliggande skador.

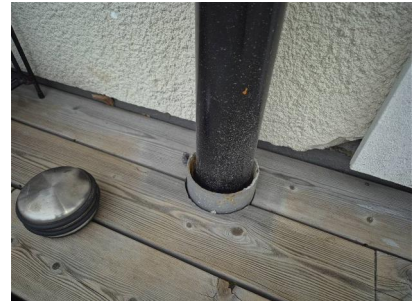
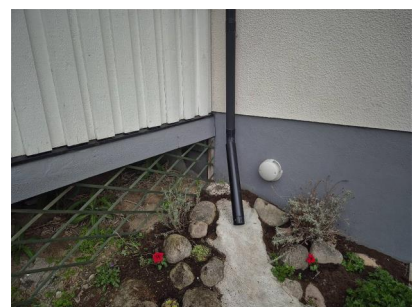
Lövsilar finns inte och stuprör från balkongen är ej anslutet till markledning.

När det saknas lövsilar så finns det risk att det blir stopp i dagvattenledningen.

För att hindra stopp i dagvattenledningar rekommenderas komplettering av lövsilar.

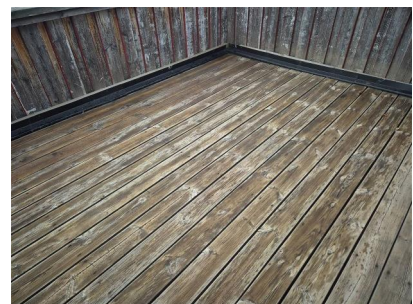
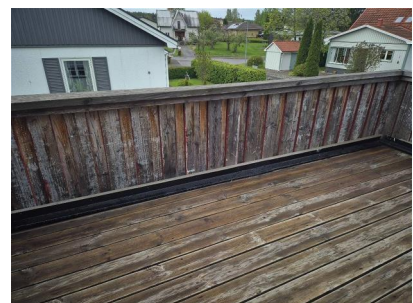
Golvbeläggningen på balkongen har ej besiktats då det ligger trätrall på den.

- Räcket är lågt vilket medför en ökad fallrisk från balkongen.

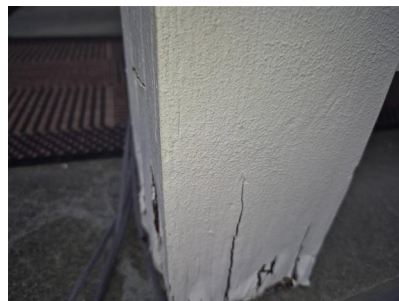
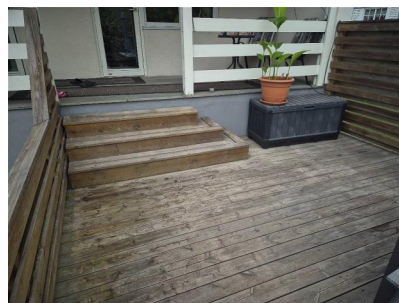
Altanräcke är rötskadat.

De upptäckta rötskadorna kan bero på olika saker, exempelvis bristfälligt underhåll och målning. Vilket ökar att risken för att rötskador uppstår.

Vi rekommenderar en fördjupad undersökning för att bedöma orsak och omfattning.

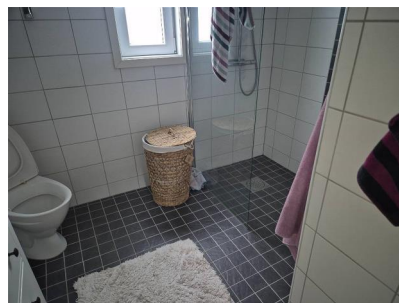
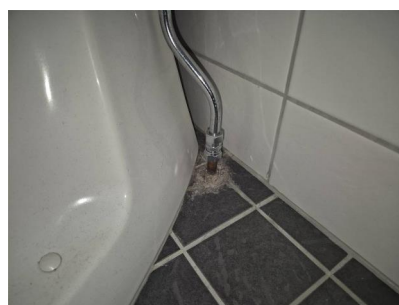
Rör genomföring finns i golv.

Rör genomföringar i golvet medför en ökad risk för att vatten tränger ner i omkringliggande konstruktioner och orsakar fuktskador.

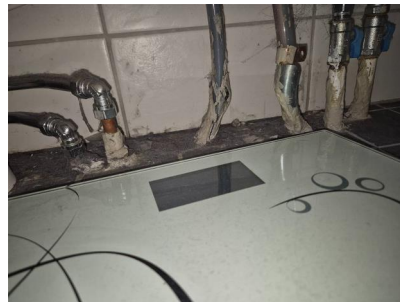
Normala fuktvärden indikerades mot klinker/kakel.

En viss fukt tränger alltid in bakom kakel/klinker via fogarna, detta är helt normalt och innebär inte att tätskiktet/ våtrumsisoleringen under kaklet/klinkern är bristfälligt eller ur funktion.

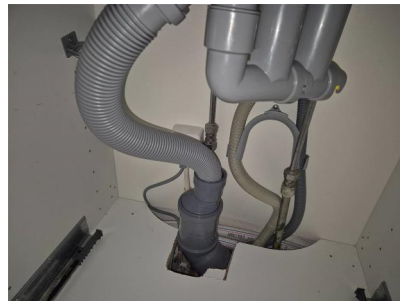
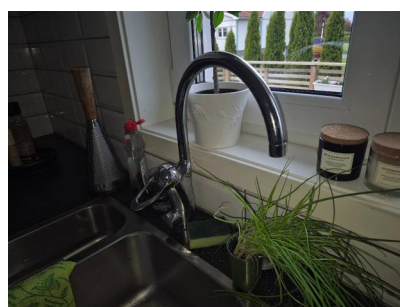
Fuktskydd saknas i diskbänksskåp och vridstopp saknas på kösblandaren.

Utan fuktskydd är det svårt att upptäcka läckage från rörledningar. Vatten kan då tränga in i omkringliggande konstruktioner och orsaka fuktskador.

För att upptäcka eventuella läckage, installera ett fuktskydd.

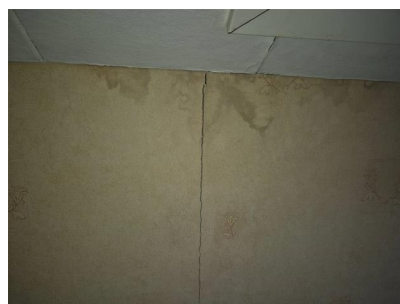
Spricka/or finns i vägg och äldre fuktfläck från tidigare läckage.

Dessa bedöms inte ha lett till bakomliggande skador.

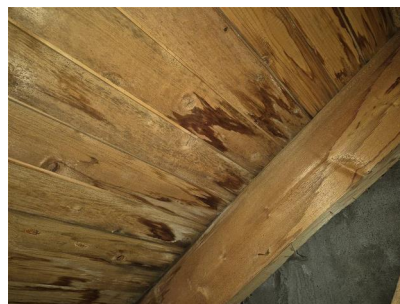
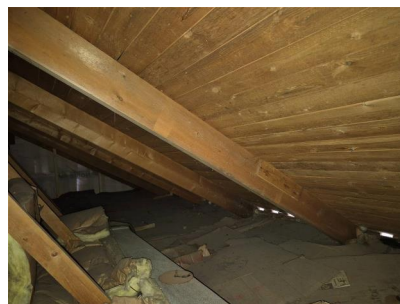
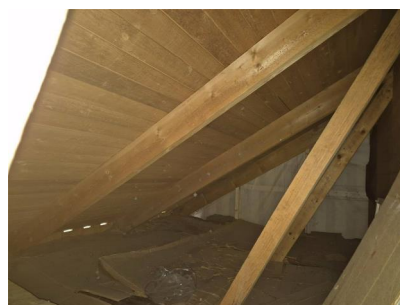
Äldre fuktfläckar finns på underlagstaket. Dom var torra vid besiktningstillfället och uppstod innan man la om taket.

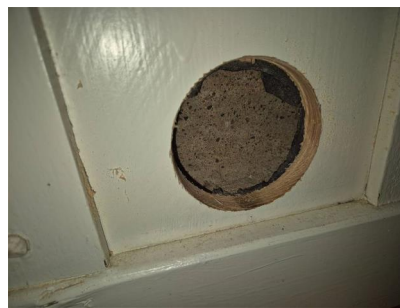
Vid kontroll av konstruktion uppmättes fuktvärden över kritisk nivå för mikrobiell tillväxt och mikrobiell lukt upplevdes.

Källargrundmurar med påreglade ytterväggar. Denna konstruktion får ofta skador på grund av naturlig fuktvandring.

Fuktkvoten uppmättes till 23 % och den relativa fuktigheten uppmättes till 93 %. Gränsvärdet för mikrobiell tillväxt är 75% RF och 17% FK.

Vi rekommenderar en fördjupad undersökning för att bedöma orsak och omfattning. Det är viktigt att tänka på att denna rekommendation om fördjupad undersökning gäller hela gillestugan.

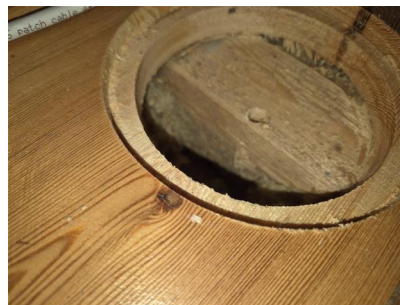
Vid kontroll av konstruktion uppmättes fuktvärden under kritisk nivå för mikrobiell tillväxt och normal lukt upplevdes.

Grundläggningen består av en betongplatta på mark utan underliggande isolering och med ett uppreglat isolerat golv dikt an betongen.

Fuktkvoten uppmättes till 13 % och den relativa fuktigheten till 67 %.

Befintlig golvkonstruktion och eventuella väggsyllar riskerar att drabbas av fuktskador på grund av naturlig fuktpåverkan. Detta i sin tur kan leda till mikrobiella skador (angrepp av mikroorganismer) som kan resultera i att mikrobiell lukt sprids till boendemiljön. Om väggsyllarna är tryckimpregnerade kan även en kemisk lukt förekomma.

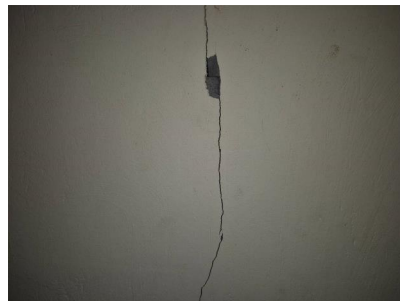
Spricka/or finns i vägg.

Dessa bedöms inte ha lett till bakomliggande skador.

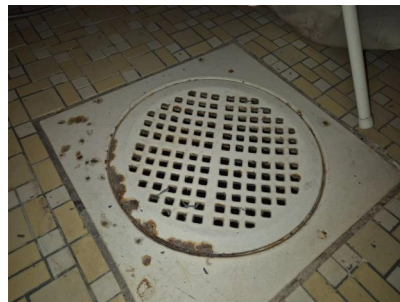
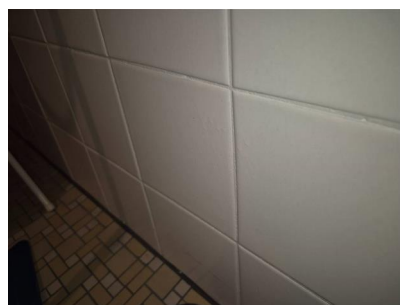
Gjutjärnsbrunnen är rostangripen.

Golvbrunn i tvättstugan är i dåligt skick.  
- Bomljud förekommer på kakelvägg.

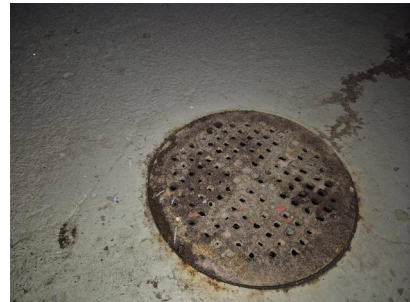
Gjutjärnsbrunnen är rostangripen.

Golvbrunn i pannrum/garage är i dåligt skick.

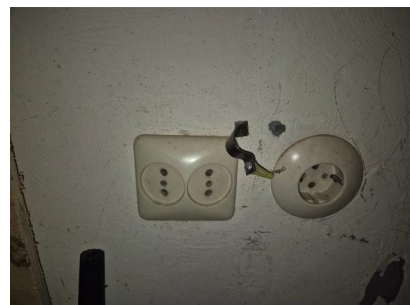
Jordade och ojordade eluttag finns i samma rum.

När man blandar jordade och ojordade eluttag i samma rum finns det en ökad risk för personskador.

Kontakta en elektriker för kontroll och åtgärd.

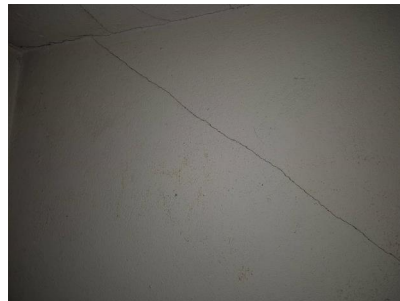
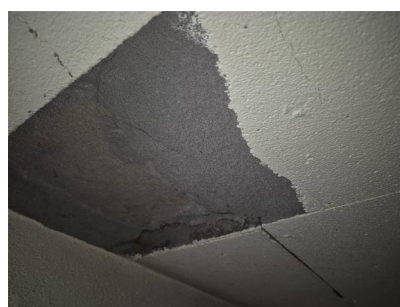
Spricka/or finns i vägg och tak

Dessa bedöms inte ha lett till bakomliggande skador.
