**Fastighetsuppgifter**

Stallgården 1:26

Munktells väg 20

| Uppdragsnummer | WA6409 |

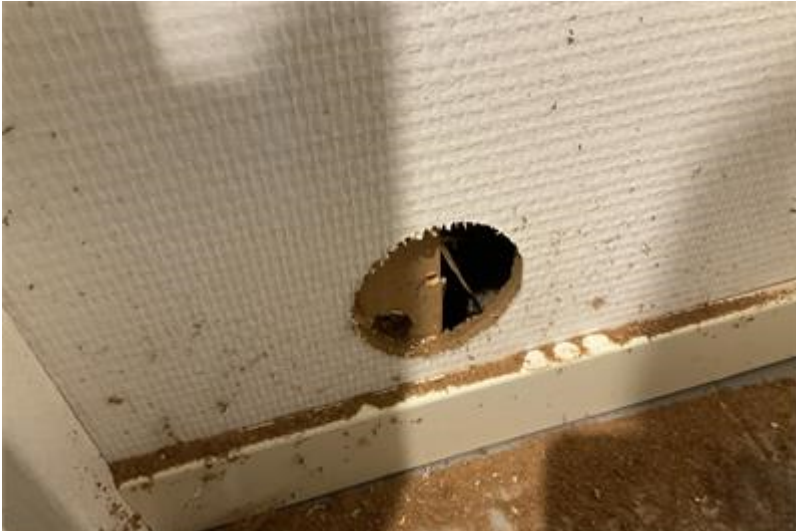
Konstruktionskontrollen utfördes i den utreglade väggen i trapphallen. Det uppmätta fuktvärdet var mellan 9-10% FK. Det kritiska gränsvärdet för mikrobiell tillväxt brukar anges till 17% fuktkvot (FK).
