**Fastighetsuppgifter**

Fastighetsbeteckning  
Ljung 1:40  
Adress  
Skafferöd Änghagen 609  
45991 Ljungskele

| Uppdragsnummer | P4442 |
| Besiktningsdatum | 2025-05-07 |

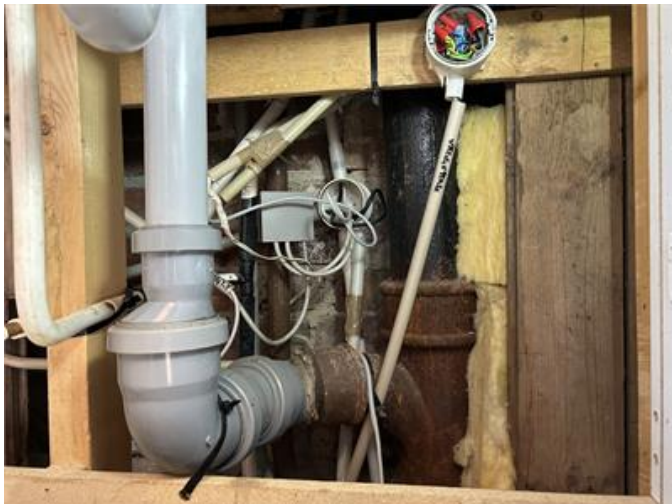
| Besiktningsresultat | | | | | |
|---|---|---|---|---|---|
| Kök | | X | | | Fuktskydd finns inte under diskbänkens vatteninstallationer.<br>Droppskydd under kyl/frys bör sticka fram längre.<br>Se kommentar/riskanalys. |

| Besiktningsresultat | | | | | |
|---|---|---|---|---|---|
| El | | | X | | Oskyddad el noterades, bl.a. diskbänkskåp samt elkoppling vid vattenfilter.<br>Kontakta behörig elektriker för kontroll. |

Kök, diskbänkskåp.

När fuktskydd inte finns innebär det en risk för att eventuellt smygläckage från rörledningar/kopplingar inte upptäcks och orsakar fuktskador i angränsande konstruktioner.

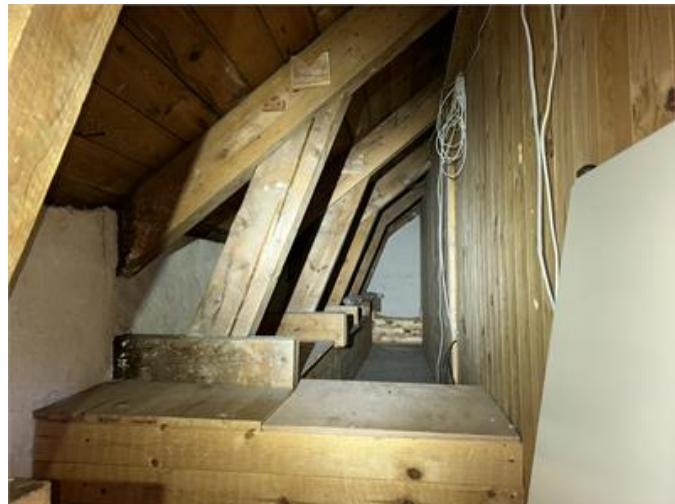
| Besiktningsresultat | | | | | |
|---|---|---|---|---|---|
| Sidovindar & Nockvind | | X | | | Mikrobiell påväxt noterades i underlagstaket och mikrobiell lukt upplevdes, sk konvektionsskada.<br>Luckor till utrymmena otäta.<br>Se kommentar/riskanalys. |

Sidovind söder, översiktsbild

Den mikrobiella påväxten på underlagstaket indikerar att vinden periodvis tillförs eller har tillförts fukt inifrån bostaden, som den kallare delen av året riskerar att kondensera mot underlagstaket (sk konvektionsskada). För att komma tillrätta med detta måste fukttillförseln inifrån bostaden minskas. Detta kan göras genom att ventilationen i bostaden förbättras samt att eventuella otätheter i vindsbjälklaget (tak/väggvinklar, vindslucka mm.) tätas.

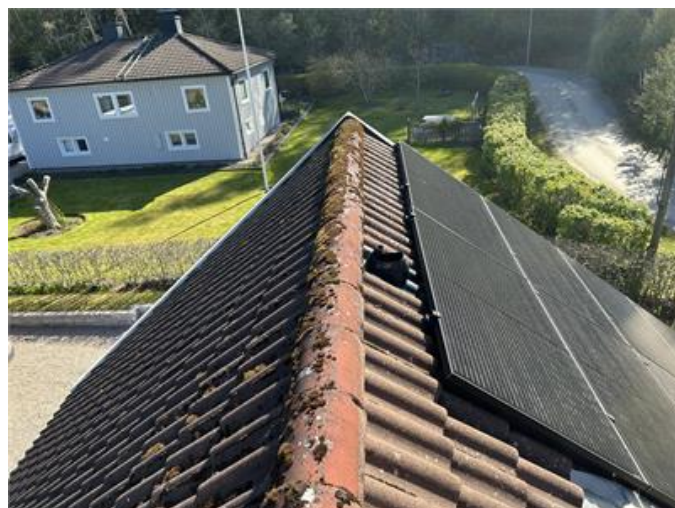
| Besiktningsresultat | | | | | |
|---|---|---|---|---|---|
| Tak | | | X | | Från 80-talet och passerat beräknade tekniska livslängd på 35-40år.<br>Underlagspappen är torr, sprickor kan förekomma.<br>Rötskador i vindskivor öster.<br>Färgsläpp och begynnande rötskada underlagstak söder.<br>Äldre takfönster med rötskada.<br>Se kommentar/riskanalys. |

Tak, översiktsbild

När takbeklädningen är äldre och påvisar åldersrelaterade brister har den nedsatt motstånd mot vatteninträngning, med risk för fuktrelaterade skador i underliggande konstruktioner.
