Anticimex Överlåtelsebesiktning av småhus - nivå 1

Fastighetsbeteckning: Stamsele 2:30	
Fastighetsägare: Birgitta Bertilsson	
Fastighetsadress: Stamsele 375	
Postnummer: 833 93	Ort: Strömsund

Besiktningdatum: 2025-05-06	Protokollnummer: 68965431
Temperatur: 3 °C	Väderlek: Mulet
Tekniker: Mikael Persson	
E-post: mikael.persson@anticimex.se	
Kontor: Sundsvall	
Närvarande: Fastighetsägaren

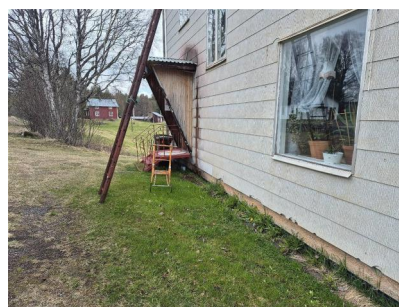
Marken lutar mot huset.

Detta innebär en ökad fuktbelastning mot grunden vilket i sin tur kan orsaka fuktskador i huset.

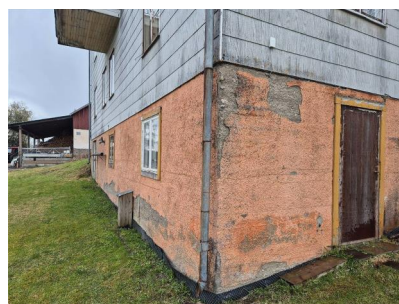
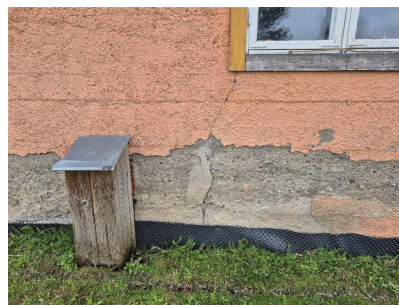
Sprickor finns i sockel.

Utvändigt fuktskydd är synligt ovan mark. Denna kan skadas.

Detta kan leda till fukt- och frysskador i konstruktionen.

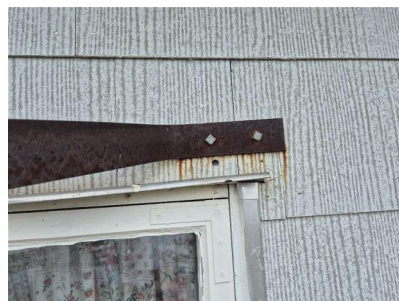
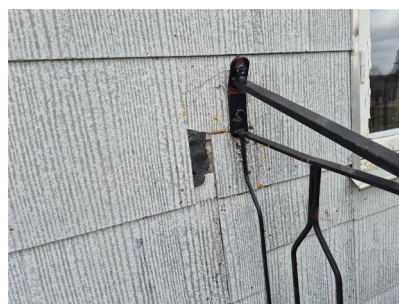
Fasaden har otätheter.

Otätheterna medför en ökad risk för att fukt tränger in bakom fasaden vilket i sin tur kan orsaka fuktskador.

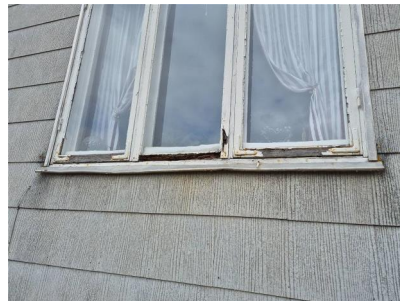
Rötskador finns i fönster.

Rötskadorna kan bero på olika saker, exempelvis bristfälligt underhåll, bakfall på fönsterbleck, målning, skruvar och beslag etc.

Vi rekommenderar att byta ut rötskadade fönster. i samband med detta kontrollera underliggande väggkonstruktion.

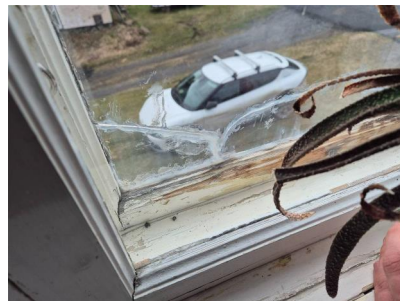
Trasiga glasrutor.

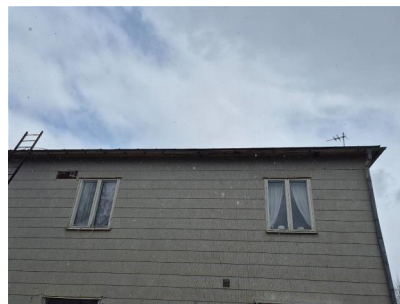
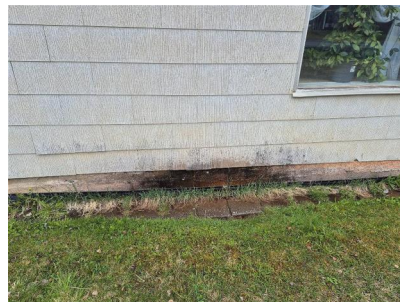
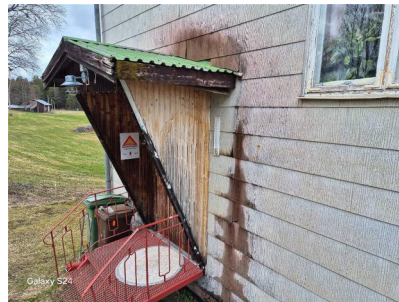
Hängrännor är rostiga och läcker.

Rostskadade hängrännor leder ofta till läckage, vilket i sin tur innebär risk för fuktskador på fasad, sockel och i bakomliggande konstruktioner.

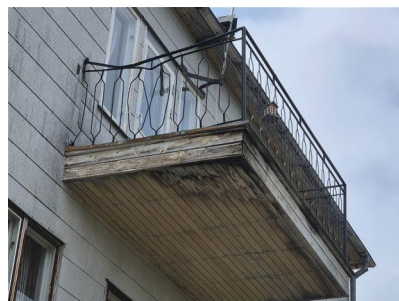
Rötskador finns i balkong.

Rötskador i balkong och är ett tecken på bristande fuktskydd och hög fuktpåverkan.

Vi rekommenderar kontakt med byggtreprenör för undersökning och åtgärdsförslag.

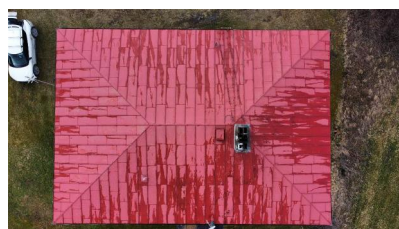
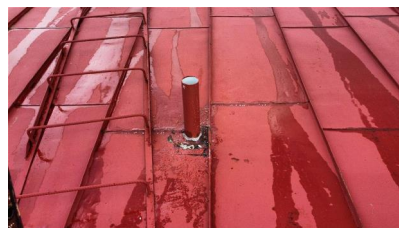
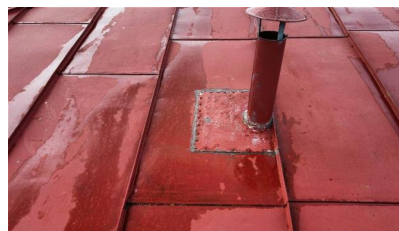
Yttertaket är äldre.
Rostfläckar och lagningar förekommer runt genomföringar.

Taket har enligt vår bedömning en begränsad livslängd. Eftersom husets taktäckning är äldre har det ett minskat motstånd mot vatteninträngning. Detta i sin tur kan leda till fuktskador på träläkt och vidare ner i underliggande konstruktioner.

Taket är endast kontrollerat med drönare.

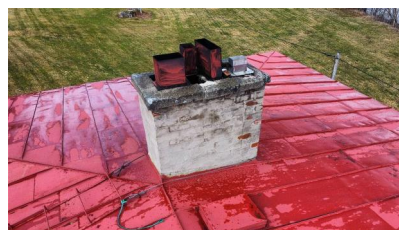
Skorstenen saknar väderskydd.

Väderskydd kan monteras för att skydda mot nederbörd som annars kan orsaka fuktskador och frostsprängning i skorstenen/ murstocken.

Vi rekommenderar att du kontaktar en fackman för att ta reda på hur och om ett väderskydd ska monteras.

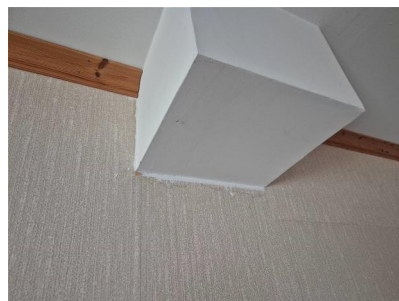
Finns mindre fuktfläckar på vägg.
Bedöms ej ha lett till bakomliggande skada.

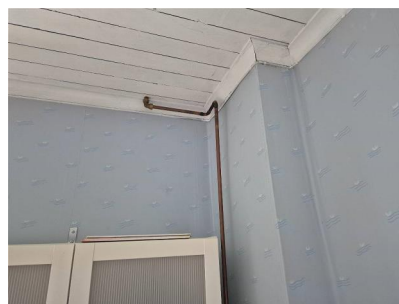
Bristfällig klamrad vattenledning.
Kompletterar med klammer.

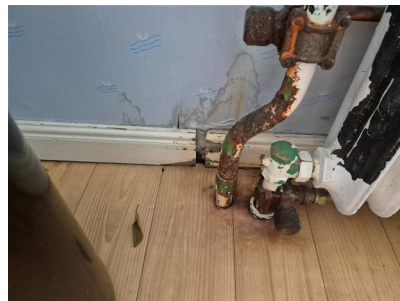
Golvet och vägg har fuktfläckar.

Fuktfläckar kan bero på olika saker, och kan vara ett tecken på en tidigare eller en pågående fuktskada.

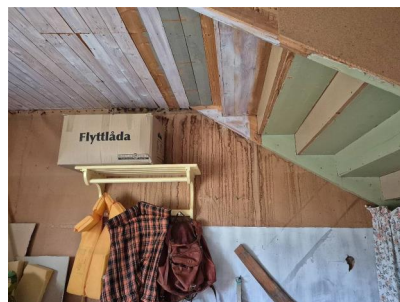
Väggen har fuktfläckar.

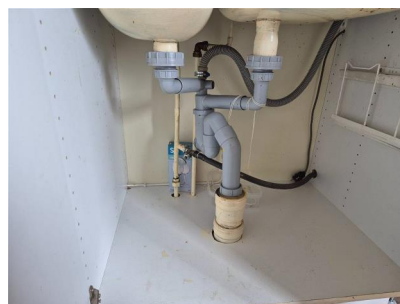
Fuktskydd saknas i diskbänksskåp.
Avloppsslang från diskmaskinen är ej fast förankrad.

Utan fuktskydd är det svårt att upptäcka läckage från rörledningar. Vatten kan då tränga in i omkringliggande konstruktioner och orsaka fuktskador.

För att upptäcka eventuella läckage, installera ett fuktskydd.

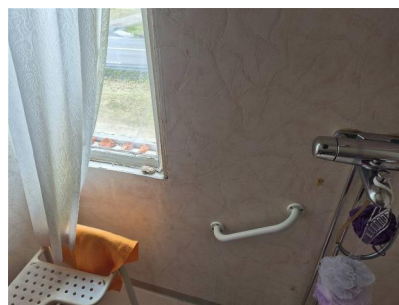
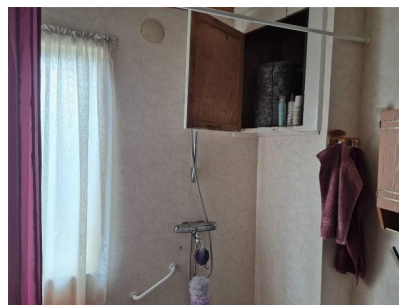
Våtutrymmet har äldre yt-/tätskikt.
Rör genomföring i plats för dusch.
Fönster i plats för dusch. Bristfälligt täckt med draperi.
Otätheter och lagningar på väggmatta.

Eftersom funktionen, som innebär att ytskiktet/tätskiktet ska vara vattentätt, kan vara nedsatt samt övrigt noterat ovan finns en ökad risk att vatten tränger igenom ytskiktet/tätskiktet med vattenskador i omkringliggande konstruktioner som följd.

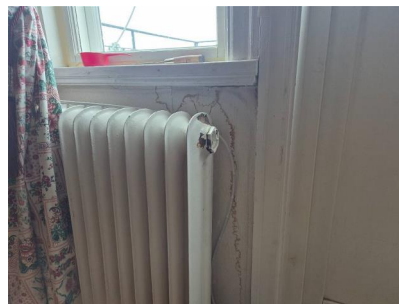
Se hela huset allmänt.

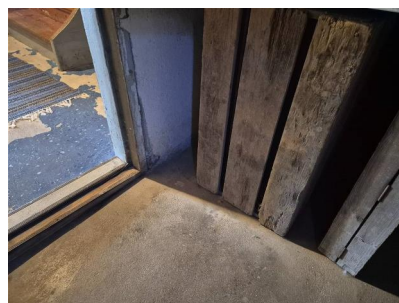
Trädetaljer i kontakt med betonggolvet och källarvägg.

Trädetaljer (trösklar, innervägg mm) kan via kapillärkraft bli fuktiga vilket kan leda till fuktskador. Vid misstanke om detta bör dessa delar bytas ut.

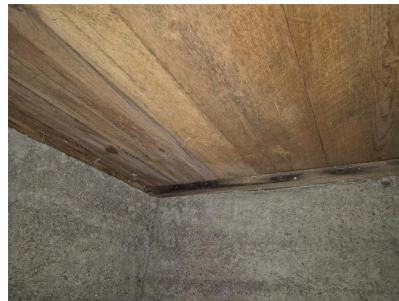
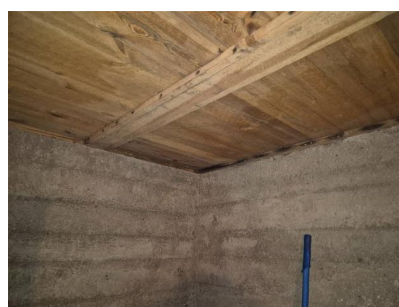
Källaren är uppdelad i två delar. I den kalla delen noteras mindre rötskador i ett ytterhörn. Jag rekommenderar att titta närmare på detta för att utreda orsak och omfattning. Att höja temperaturen i utrymmet vore att rekommendera.

Mindre rötskador och mikrobiell påväxt på blindbotten/bjälklaget vid ytterhörn.

Jag rekommenderar en fördjupad undersökning för att utreda orsak och omfattning.

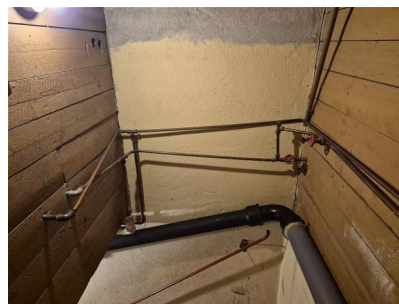
Bristfällig klamrade vattenledningar.
Komplettera med klammer.

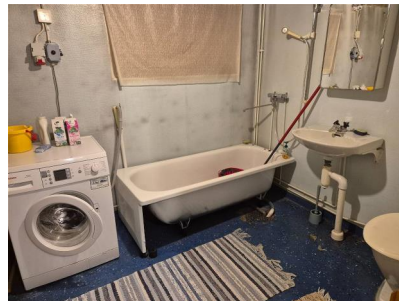
Gjutjärnsbrunnen är rostangripen.

Det finns risk att golvbrunnen rostar sönder med fuktskador som följd. Byt golvbrunnen vid renovering.

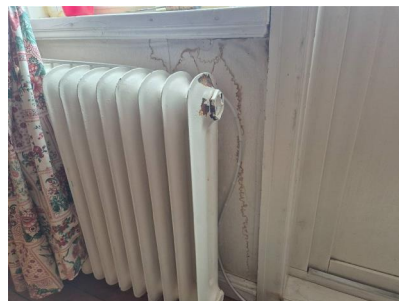
Invändigt finns det fuktfläckar allmänt på flera plan. Vid besiktningen noterades inga avvikande fuktindikationer på fläckarna men det går ej att fastställa ifall det finns några bakomliggande skador.

Fuktfläckar finns allmänt.

Fuktfläckar kan bero på olika saker, och kan vara ett tecken på en tidigare eller en pågående fuktskada.

Vi rekommenderar en fördjupad undersökning för att bedöma orsak och omfattning. Detta gäller hela huset.
