**Fastighetsuppgifter**

Solberg 1:195

Smultronvägen 6

| Uppdragsnummer | P4450 |

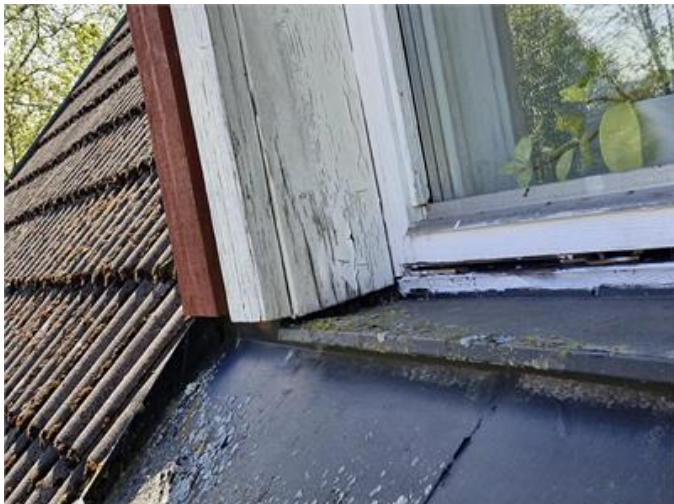
| Besiktningsresultat | | | | | |
|---|---|---|---|---|---|
| Fasad | | | X | | Allmänt behov av underhåll och delvis byte.<br>Rötskador finns i nederkant på några panelbrädor samt foder och smygar.<br>Se kommentar/riskanalys. |

Fasad, exempel foder/smygar med bytesbehov.

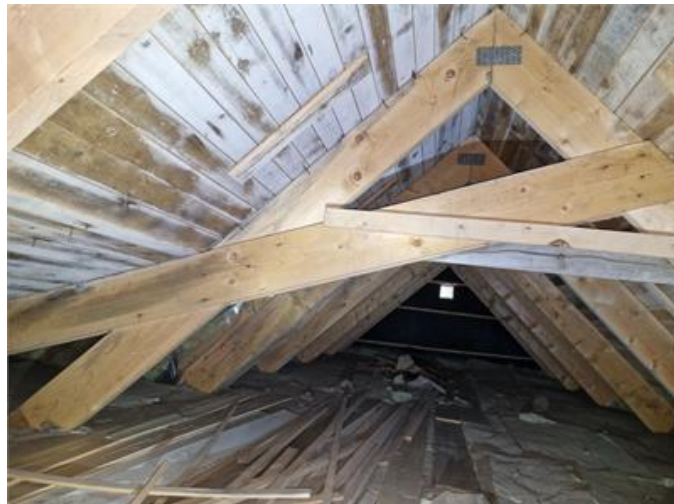
| Besiktningresultat | | | | | |
|---|---|---|---|---|---|
| Nockvind | | | X | | Mikrobiell påväxt i underlagstaket, sk konvektionsskada.<br>Avloppsluftare med vakuumventil finns på vinden.<br>Se kommentar/riskanalys samt Info från säljare (luckan har stått öppen) |

Den mikrobiella påväxten på underlagstaket indikerar att vinden periodvis tillförs eller har tillförts fukt inifrån bostaden, som den kallare delen av året riskerar att kondensera mot underlagstaket (sk konvektionsskada). För att komma tillrätta med detta måste fukttillförseln inifrån bostaden minskas. Detta kan göras genom att ventilationen i bostaden förbättras samt att eventuella otätheter i vindsbjälklaget (tak/väggvinklar, vindslucka mm.) tätas. För att avgöra om påväxten är äldre eller pågående rekommenderas att den hålls under uppsikt, speciellt den kallare delen av året. Lämpligt är att slipa bort påväxten på en mindre yta för att lättare kunna bedöma eventuella förändringar.

Nockvind, mikrobiell påväxt på underlagstaket sk konvektionskada.

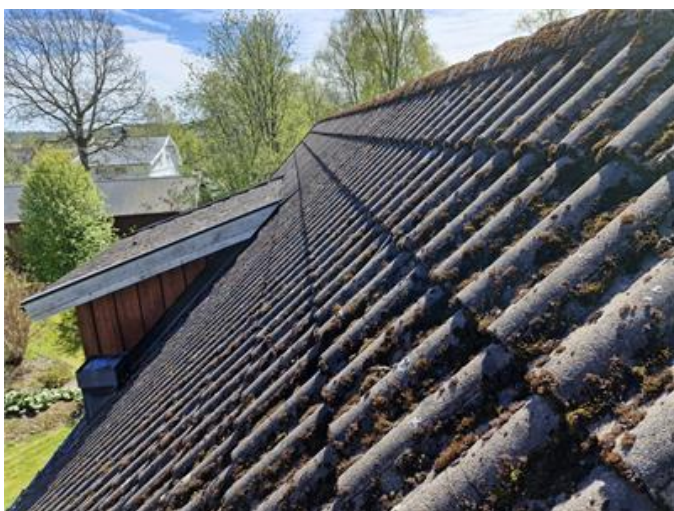
| Besiktningsresultat | | | | | |
|---|---|---|---|---|---|
| Tak Bostad | | | X | | Äldre/original och passerat beräknad teknisk livslängd på 35-40år.<br>Pannorna har sliten yta samt mosspåväxt på östra sidan.<br>Vidnocken finns otätheter, nocktätning finns ej.<br>Se kommentar/riskanalys. |

När takbeklädnaden är äldre och påvisar åldersrelaterade brister har den nedsatt motstånd mot vatteninträngning, med risk för fuktrelaterade skador i underliggande konstruktioner.

Tak, äldre/original med mossa på pannorna.

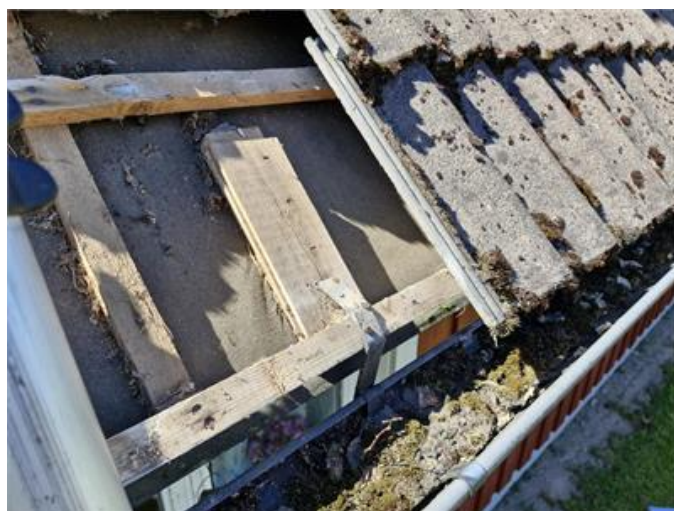
Tak, kontroll under pannor.

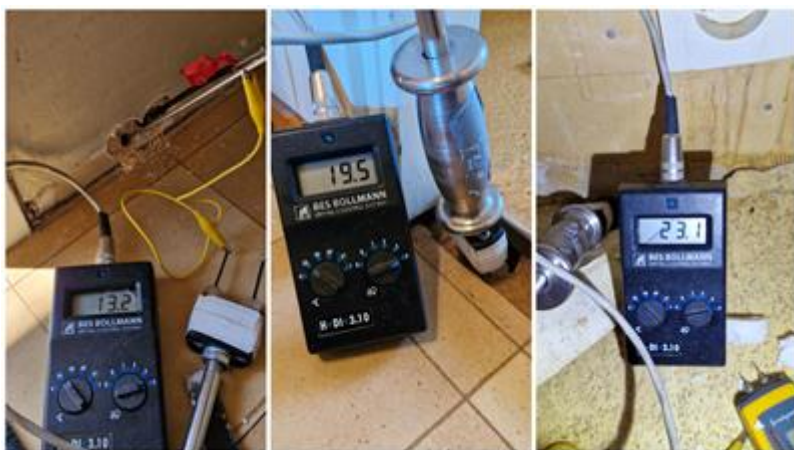
Kontroll av konstruktionen gjordes via stickprovsmässig håltagning bakom golvlist i Entre (ytterväggsyll) samt under tröskel sovrum och under spis i kök (innerväggsyll).

Fuktvärden både under och över gränsvärdet för mikrobiell tillväxt uppmättes.

Fuktkvoten uppmättes till 13-14% i ytterväggsyll.

Fuktkvoten uppmättes till 19-20% i innerväggsyll sovrum/hall och 23-24% kök/dusch.

Det noterades att plastfolien på betongplattan ligger ovan innerväggsyllen.

För att utreda orsaken och omfattningen av de förhöjda fuktvärdena krävs att en fördjupad undersökning utförs.
