# Besiktningsprotokoll

Anticimex Försäkringsbesiktning i samarbete med Fastighetsbyrån

| Fastighetsadress:<br>Olympiavägen 136 | |

| Besiktningsdatum:<br>2025-04-28 | Protokollnummer:<br>68987314 |

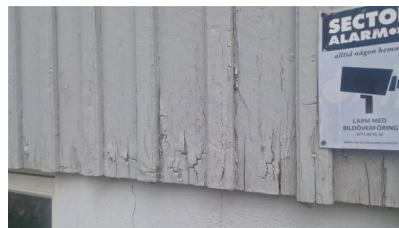
#### Utvändigt / Fasad

Fasadpanelen är i behov av målning/underhåll.

Det noteras

- Torrspäckor och mindre rötskador i panelen.

Fasadbeklädnad och träkonstruktioner där målningsbehov finns riskerar att få fukt- och rötskador på grund av sämre vattenavvisande förmåga. För att öka livslängden på fasadbeklädnaden rekommenderas målning och underhåll. Byt rötskadade panelbrädor innan ommålningen

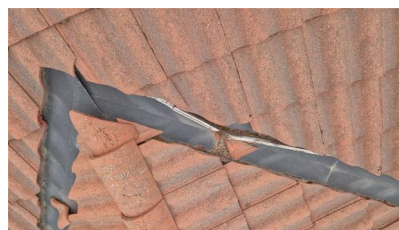
### Utvändigt / Tak

Yttertaket är äldre.

Det noteras.

- Takpannor ligger ur sitt läge i rännalar.
- Bärläkt är rötskadad i rännalar.
- Rosthål finns i plåtdetaljer.
- Enstaka trasiga takpannor

Takpannor, plåtdetaljer och underlagspapp har enligt vår bedömning en begränsad livslängd. Eftersom husets taktäckning är äldre har det ett minskat motstånd mot vatteninträngning. Detta i sin tur kan leda till fuktskador på träläkt och vidare ner i underliggande konstruktioner.

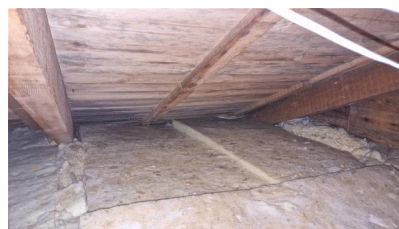
### Utvändigt / Vind

Vid kontroll av vinden har fuktvärden under kritisk fuktnivå för mikrobiell tillväxt uppmätts, dock finns mikrobiell påväxt på underlagstak.

Det noteras även fuktrosor på underlagstaket, inga avvikande fuktindikeringar uppmättes i fuktrosorna.

Fuktkvoten i underlagstak/takbjälkar uppmättes till 11 %, gränsvärdet för mikrobiell tillväxt är 17 % vilket motsvarar en relativ luftfuktighet på 75 %.

Den upptäckta mikrobiella påväxten på underlagstaket är ett tecken på att vinden har tillförts eller tillförs fukt inifrån bostaden. Observera att besiktning av bostadens ventilationssystem inte har ingått i uppdraget.

För att komma tillrätta med detta kan fukttillförseln inifrån bostaden behöva minskas. Det kan göras genom att ventilationen i bostaden förbättras samt att eventuella otätheter i vindsbjälklaget (tak-/väggvinklar, taklucka med mera) tätas. Läs Anticimex faktablad om oppvärmda vindsutrymmen för tips och råd.

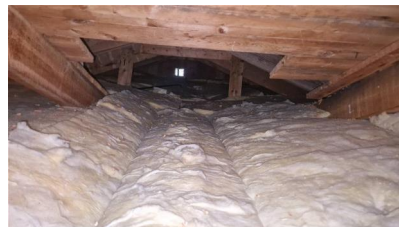
### Utvändigt / Vind ovan sovrummet

Vindsutrymmet saknar landgångar.

Vindsutrymmet kunde inte besiktas eftersom landgångar saknas.

Vi rekommenderar en kompletterande besiktning när landgång monterats

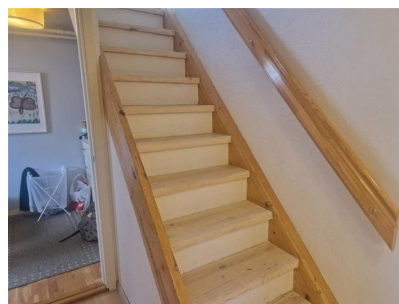
### Entréplan / Trappa

Fallskydd saknas.

Rekommenderas att montera fallskydd för att undvika fallskador.
