Bårhult 1:103

Bårhultsvägen 19

| Uppdragsnummer | O27872 |
| Besiktningsdatum | 2025-05-07 |

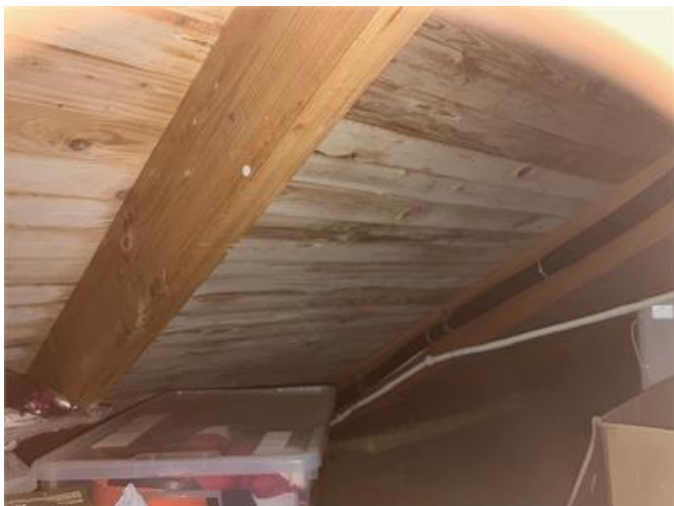
| Besiktningsresultat | | | | | |
|---|---|---|---|---|---|
| Sidovindar | | X | | | Mikrobiell påväxt förekommer på underlagstakets undersida, se kommentar/riskanalys. Besiktigade från lucka. |

**Sidovindar:** När det finns brister i tätningen mellan ett kallt och ett varmt utrymme finns det en risk att relativt varm och fuktig luft kommer ut från det varma utrymmet till det angränsande kalla utrymmet och träffar en kall yta och kondenserar. Missfärgning på yttertakskonstruktionen är en indikering på att inneluften har kommit ut i vinden så att ett gynnsamt klimat för en mikrobiell tillväxt har uppstått. Det kan vara en indikering på att ventilationen inomhus är undermålig. Får detta fortgå finns det en risk att man kan få skador på konstruktioner som i en förlängning påverkar byggnaden och inomhusmiljön negativt.

Mikrobiell påväxt på sidovinden

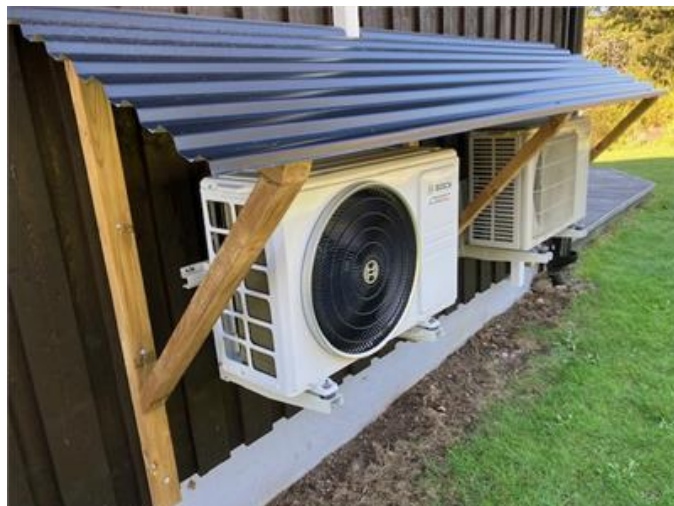
| Besiktningsresultat | | | | | |
|---|---|---|---|---|---|
| Fasad | | X | | | Värmepumparna släpper ut sitt vatten vid huslivet, torrsprickor förekommer i husets och garagets fasadpanel, se kommentar/riskanalys. |

**Fasad:** Om kondensvatten från värmepumpens utomhusdel som är monterad på fasaden inte leds bort utan får rinna ut i anslutning till byggnaden finns det en risk att man ökar fuktillskottet i grundkonstruktionen som då kan orsaka skador i byggnaden.

Luftvärmepumparna på fasaden

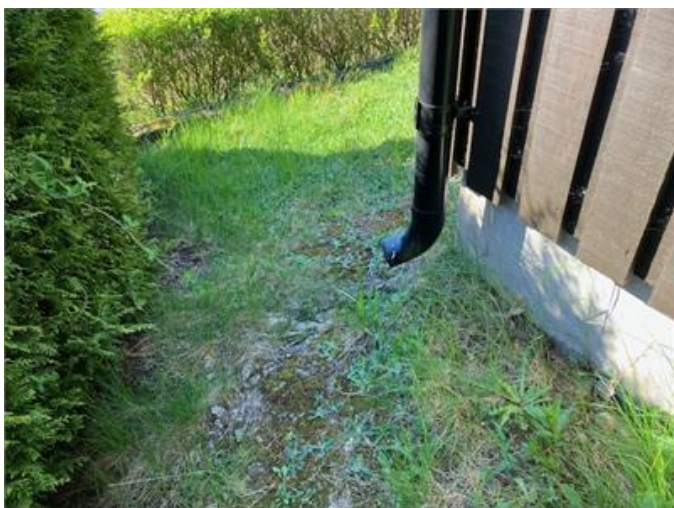
| Besiktningresultat | | | | | |
|---|---|---|---|---|---|
| Stuprör | | X | | | Stuprör på garaget släpper ut vatten vid grunden, se kommentar/riskanalys. |

**Stuprör:** När vatten från stuprör/hängränna inte leds bort genom dagvattenledning utan får rinna ut i anslutning till byggnaden finns det en risk att man ökar fuktillskottet i vägg- och grundkonstruktionen som då kan orsaka skador i byggnaden.

Stuprör på garaget som släpper ut vatten ovan mark

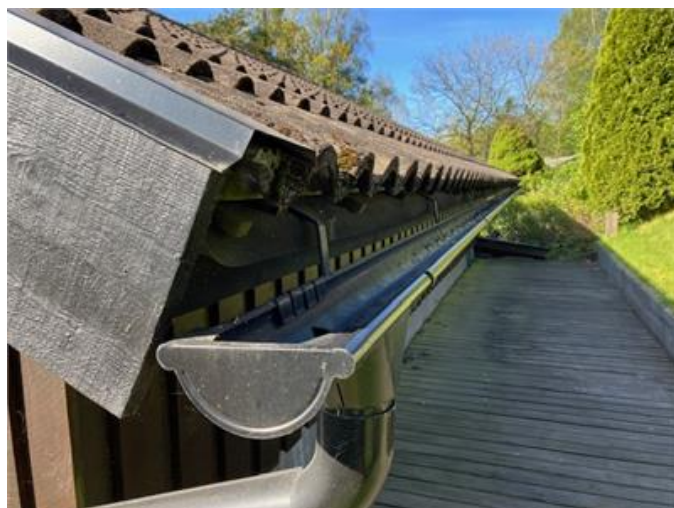
| Besiktningresultat | | | | | |
|---|---|---|---|---|---|
| Tak (garage) | | X | | | Fotplåt ochnockband finns inte, det är stort avstånd mellan hängränna och tak,se kommentar/riskanalys. |

**Tak:** Fotplåten ska förhindra att vatten rinner bakom hängrännan vid kraftigt regn. Vid kraftigt regn studsar regnvatten upp ur hängrännorna och rinner över hängrännan mot fasaden. Virket i takfoten kan också börja ruttna. Nocktätningen skall förhindra vatten från att tränga in under nockpannorna. Vid regn kan vatten eventuellt tränga in under nockpannorna med skador i kringliggande konstruktioner som följd.

Stort avstånd mellan hänggränna och tak på garaget

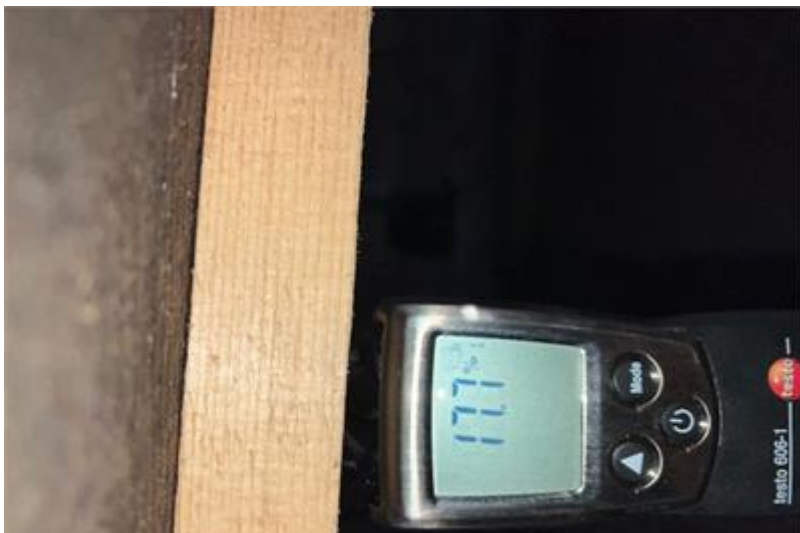
Det kritiska gränsvärdet för mikrobiell tillväxt i trä brukar anges till ca 17 % fuktkvot (FK). Vid stickprovsviss fuktkvotmätning uppmättes ca 15-18 % i undersida trossbotten.

Huvudbyggnaden är delvis uppförd över krypgrundsutrymme. Utifrån erfarenhet betraktas krypgrunder som riskkonstruktioner. På grund av förhöjd fuktstatus- dels orsakad av fuktvandring från marken och dels orsakad av uteluft som släpps in i grunden främst under den varma tiden av året – kan följdskador med negativ inverkan på såväl byggnaden som inomhusmiljön uppstå i utrymmet och angränsande konstruktioner (t.ex. överliggande bjälklag och uppreglad golvkonstruktion).. Det rekommenderas därför att denna besiktning kompletteras med en fördjupad undersökning för att utreda orsaken till samt omfattningen av fuktproblemen i grunden. En sådan utredning leder oftast till ett åtgärdsförslag. Vanligt är att installation av en för ändamålet avsedd sorptionsavfuktare rekommenderas med andra åtgärder.
