# Besiktningsprotokoll

Anticimex Försäkringsbesiktning i samarbete med Fastighetsbyrån

| Fastighetsadress:<br>Kockholmsvägen 86 | |

| Besiktningsdatum:<br>2025-05-08 | Protokollnummer:<br>68989304 |

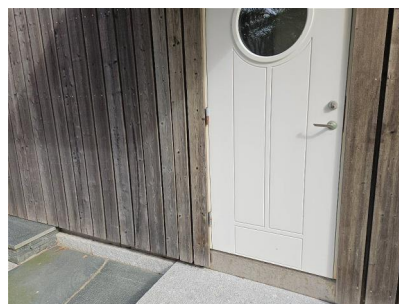
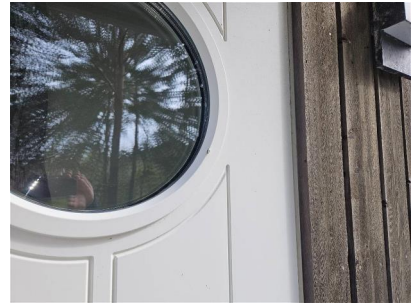
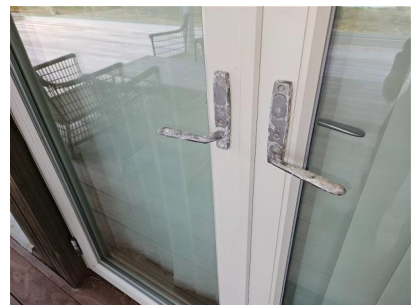
Korrosion förekommer på dörrgångjärn och handtag på mer eller mindre alla dörrar. På dörren på bild förekommer även en mindre ytskada. Mindre brist.

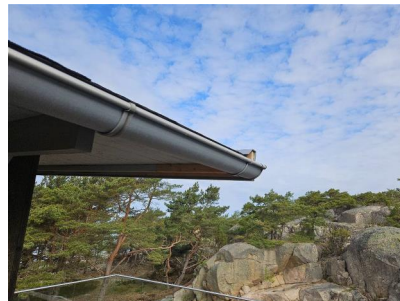
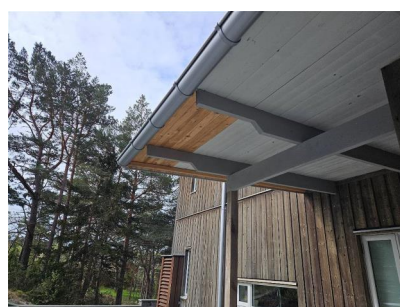
Träpanel / tak

Delar av träpanel är obehandlad efter byte.

Kommer att målas enl. upplysning.  
Bedöms som mindre brist.

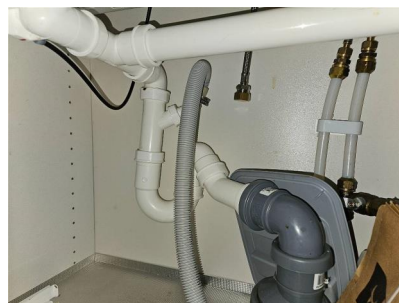
Anslutningarna i diskbänksskåpet har brister.  
Slang från diskmaskinen bör klammas fast i skåpet.

Slangar/kopplingar/slangklämmor inte är fast monterade, vilket i sin tur kan leda till läckage och fuktskador.

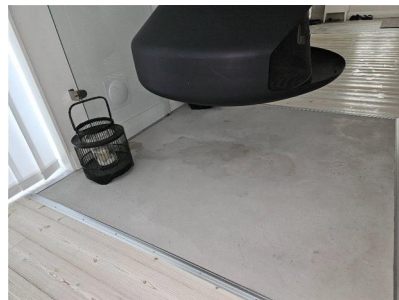
Förekommande fläckar under braskamin på betongen. Något förhöjda indikationer på fukt.

Kontrollera orsak. Braskaminen nyttjas sällan eller inte alls.

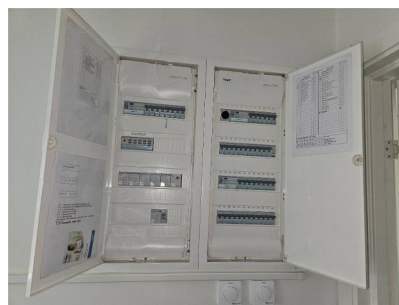
El-centralen har jordfelsbrytare.

Jordfelsbrytare finns installerad vid elcentralen.

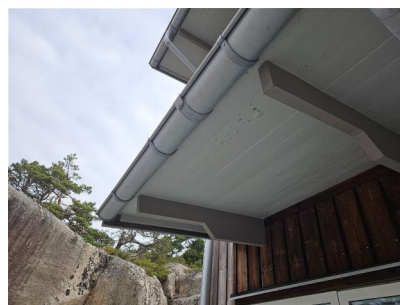
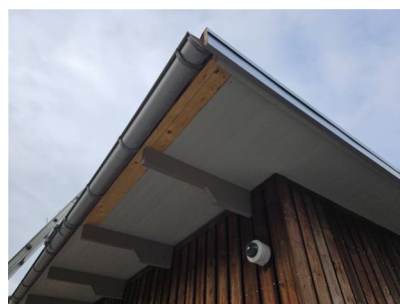
Utbytta delar av träpanel är obehandlad och det förekommer också blåsor på färg på skärmtak.

Kommer att målas.  
Bedöms som mindre brist.

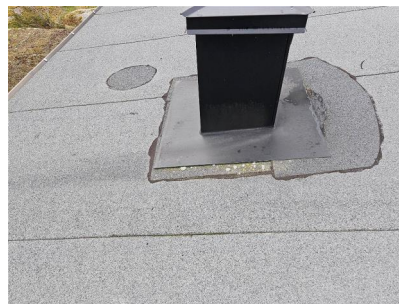
På en av huvarna som finns på taket ligger ytpappen under plåten och risk finns att otätheter orsakar läckage.

Plåten glipar mot papp.

Kontakta takläggare för kontroll och åtgärd.

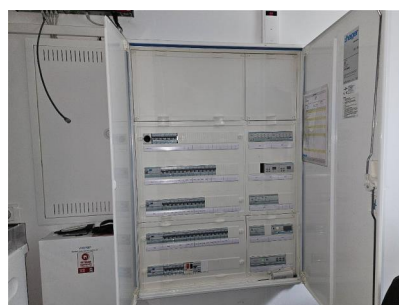
El-centralen har jordfelsbrytare och är uppmärkt.

Jordfelsbrytare finns installerad vid elcentralen.

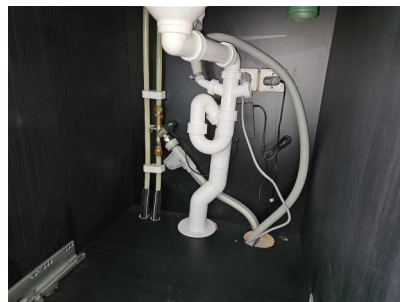
Fuktskydd saknas i diskbänksskåp och slang från diskmaskinen bör klammas fast i skåpet.

Utan fuktskydd är det svårt att upptäcka läckage från rörledningar. Vatten kan då tränga in i omkringliggande konstruktioner och orsaka fuktskador.

För att upptäcka eventuella läckage, installera ett fuktskydd.
