Enen 6

Hallonfallet 3

| Uppdragsnummer | x8811 |
| Besiktningsdatum | 2025-05-09 |

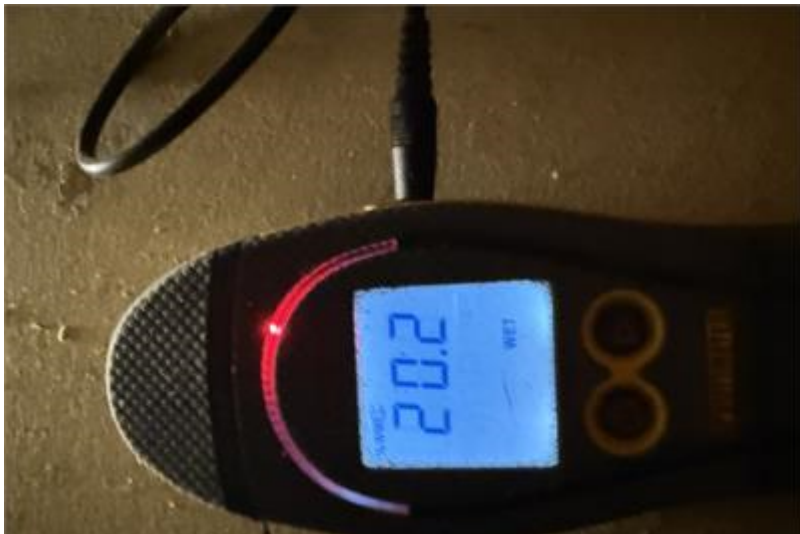
## Bilaga 1 för kontroll av valda konstruktioner

Huset har både uppreglade golv och utreglade väggar, vilka båda betecknas som riskkonstruktioner med avseende på fukt- och mikrobiella skador. Indikationer har erhållits att skador kan föreligga och det rekommenderas därför att en fortsatt teknisk undersökning utförs. Se även protokollets näst sida 10, Pos. 7 och 9.

I provhål i det uppreglade golvet träregel uppmättes fuktkvot till 20,2% FK. Dessa värden kommer sannolikt att ändras med årstiden. Det kritiska gränsvärdet för mikrobiell tillväxt brukar anges till ca 17% fuktkvot (FK). Notera att stickprovsmässig undersökning är utförd . Se även kommentar/riskanalys.

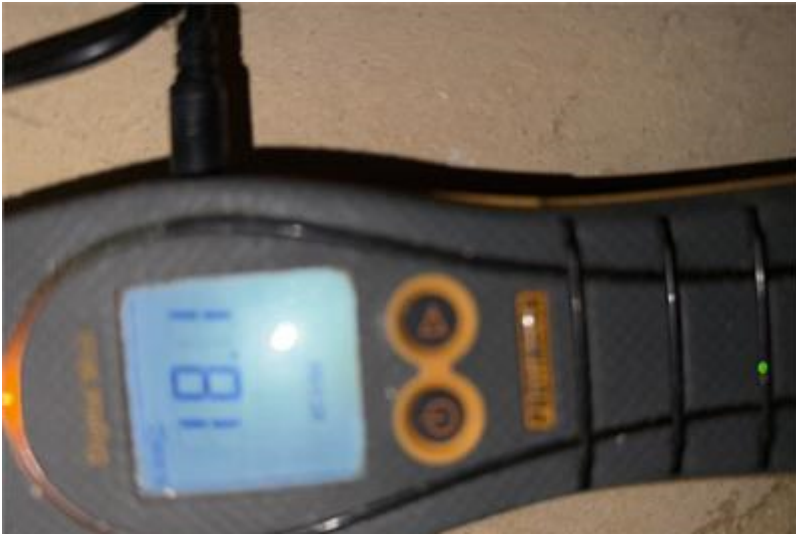
## Bilaga 2 för kontroll av valda konstruktioner

I provhål i den utreglade väggens bottenregel uppmättes fuktkvot till 18,1% FK. Dessa värden kommer sannolikt att ändras med årstiden. Det kritiska gränsvärdet för mikrobiell tillväxt brukar anges till ca 17% fuktkvot (FK). Notera att stickprovsmässig undersökning är utförd . Se även kommentar/riskanalys.
