# Besiktningsprotokoll

Ombesiktning

| Fastighetsbeteckning:<br>Rackstad 2:56 | |

| Besiktningsdatum:<br>2025-04-29 | Protokollnummer:<br>68991468 |

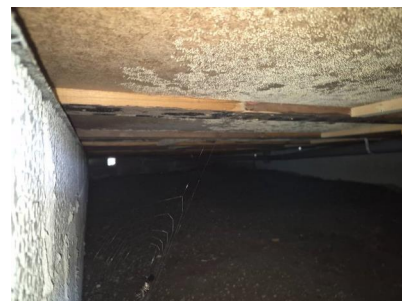
Krypgrunden under tillbygge har ej besiktigats då lucka till utrymmet saknas.

Uteluftsventilerade krypgrunder med bjälklag av organiskt material har ofta fuktskador, som kan resultera i mikrobiella skador (angrepp av mikroorganismer) och i värsta fall rötskador. Krypgrunden har inte kunnat besiktigas eftersom det inte finns någon inspektionslucka in till krypgrunden.

Via ventiler kan man dock konstatera att mikrobiell påväxt är synlig på bjälklagets undersida och att markytan saknar ångspärr.

Vi rekommenderar en kompletterande besiktning när en inspektionslucka installerats.

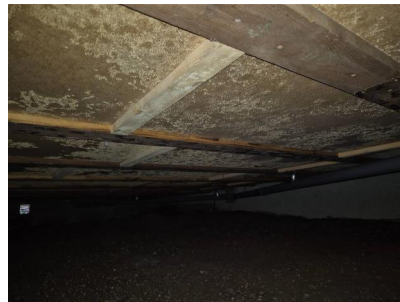
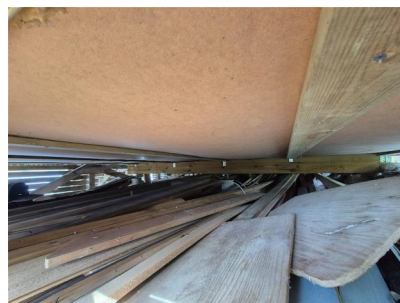
Vid kontroll av konstruktionen i plintgrund uppmättes fuktvärden under kritisk fuktnivå för mikrobiell tillväxt och normal lukt upplevdes.

Golvbjälklaget ovan den utluftsventilerade plintgrunden riskerar att drabbas av fuktskador på grund av naturlig fuktpåverkan. Detta kan i sin tur leda till mikrobiella skador (angrepp av mikroorganismer) som kan leda till att mikrobiell lukt sprids till boendemiljön. Fuktkvoten uppmättes till 11 %.

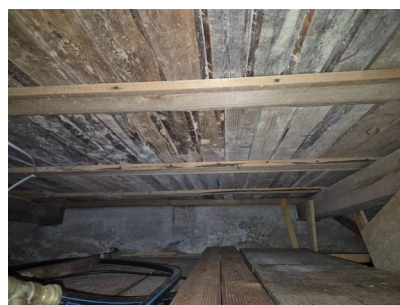
Vid kontroll av konstruktionen i krypgrund uppmättes fuktvärden under kritisk fuktnivå för mikrobiell tillväxt och normal lukt upplevdes.

Fuktkvoten uppmättes till 15 %.

Risk för mikrobiell tillväxt sker vid en relativ fuktighet vid 75% vilket motsvarar 17% fuktkvot i furuvirke.

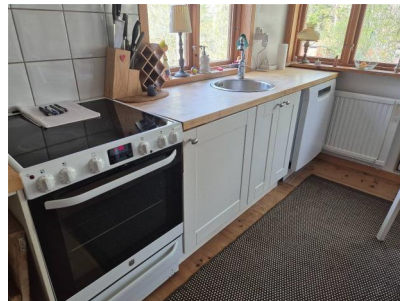
Fuktskydd saknas i diskbänkskåp.

Utan fuktskydd är det svårt att upptäcka läckage från rörledningar. Vatten kan då tränga in i omkringliggande konstruktioner och orsaka fuktskador.

För att upptäcka eventuella läckage, installera ett fuktskydd.

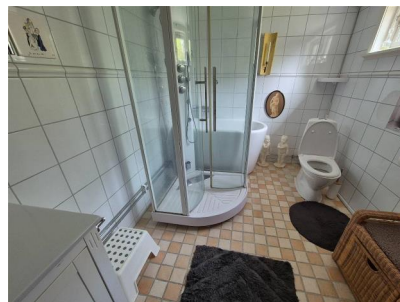
Normala fuktvärden indikerades mot klinker/kakel.

En viss fukt tränger alltid in bakom kakel/klinker via fogarna, detta är helt normalt och innebär inte att tätskiktet/ våtrumsisoleringen under kaklet/klinkern är bristfälligt eller ur funktion.

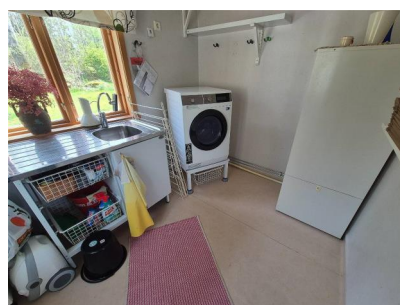
Skarv mellan plastmatte-våder glipar och är otät.

Risk för inträngande fukt om golvet vattenbegjuts.

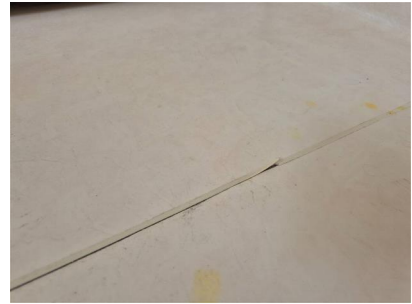
Fuktindikering i utrymmet gav inga förhöjda fuktindikationer.
