# Besiktningsprotokoll

Anticimex Försäkringsbesiktning i samarbete med Fastighetsbyrån

| Fastighetsadress:<br>Styckåsvägen 8 | |

| Besiktningsdatum:<br>2025-05-09 | Protokollnummer:<br>68976943 |

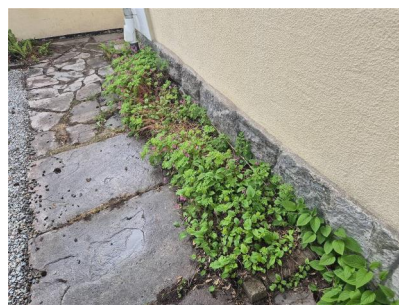
Växter finns i anslutning till grundmur.

När det finns rabatter och växter nära grundmuren finns risk att fukt stannar kvar i väggarna. Detta kan i sin tur orsaka invändiga fuktskador. Växternas rötter kan också skada grundmuren och sätta dräneringsledningen ur funktion.

Området närmast huset rekommenderas att vara fritt från växtlighet.

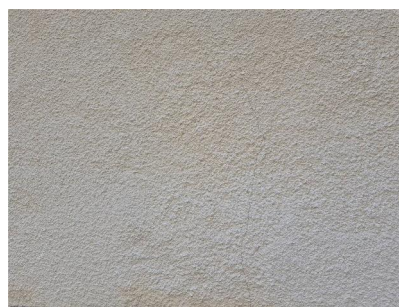
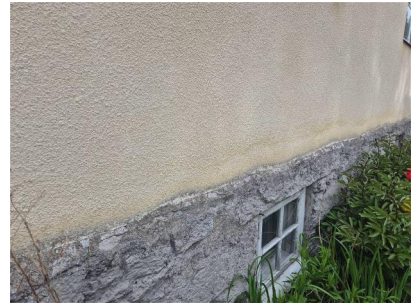
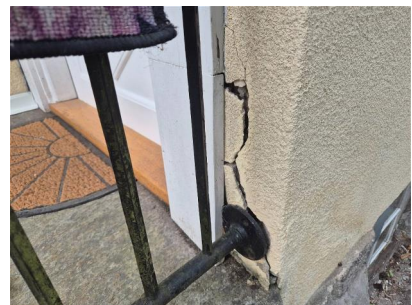
Mindre sprickor finns, lokalt spår av fuktuppsug mellan sockel och fasad - se bild.

Puts invid entrétrappa bör repareras.

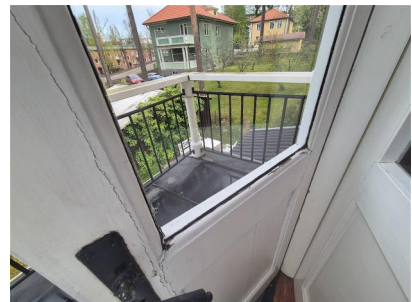
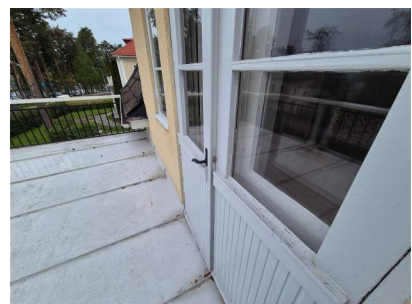
Balkongdörrar har underhållsbehov.

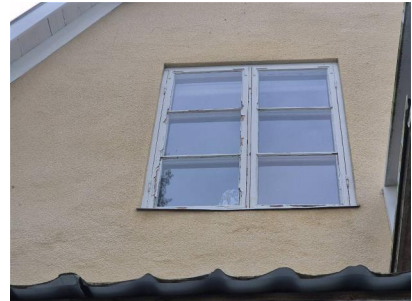
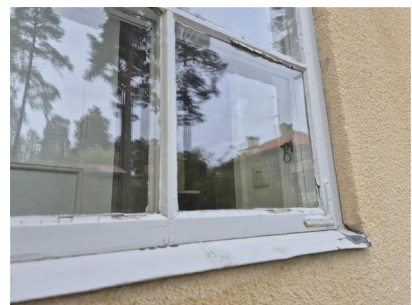
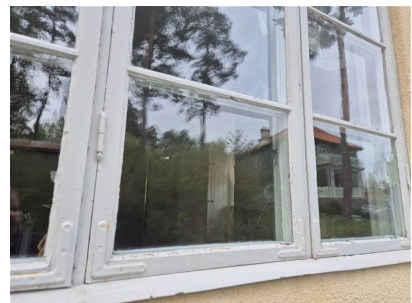
Kitt/-färgsläpp finns från fönster.

Detta medför ökad risk för fuktskador.

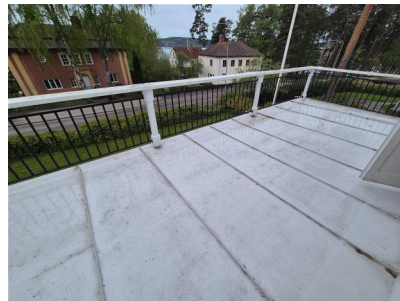
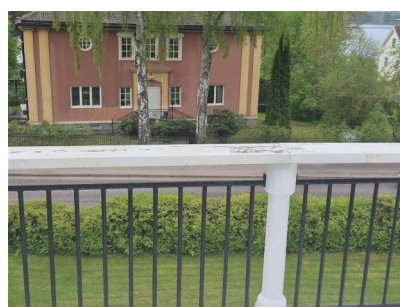
Balkongräcke och träkonstruktioner är i behov av målning/underhåll.

Balkongräcke och träkonstruktioner där målningsbehov finns riskerar att få fukt- och rötskador på grund av sämre vattenavvisande förmåga.

För att öka livslängden på balkongen rekommenderas målning och underhåll.

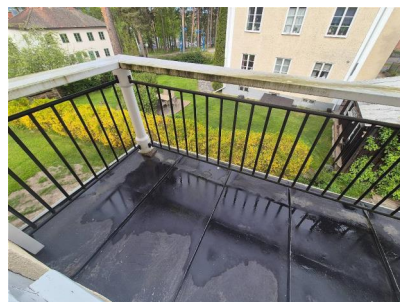
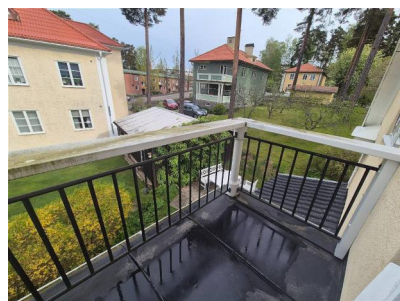
Balkongräcke och träkonstruktioner är i behov av målning/underhåll.

Balkongräcke och träkonstruktioner där målningsbehov finns riskerar att få fukt- och rötskador på grund av sämre vattenavvisande förmåga.

För att öka livslängden på balkongen rekommenderas målning och underhåll.

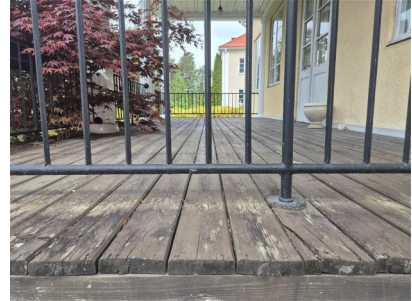
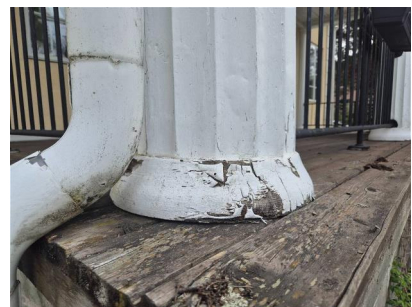
Golvtrallen har underhållsbehov och målningsbehov finns på stolpar.

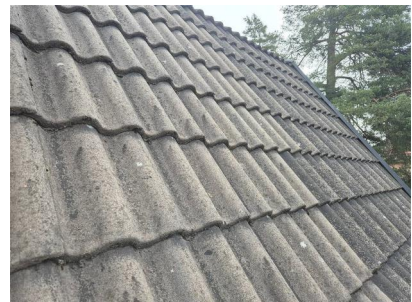
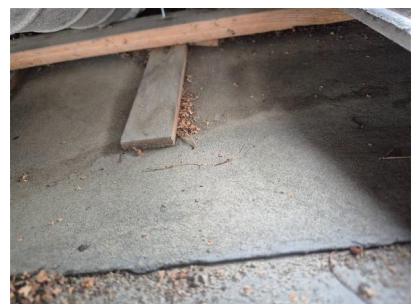
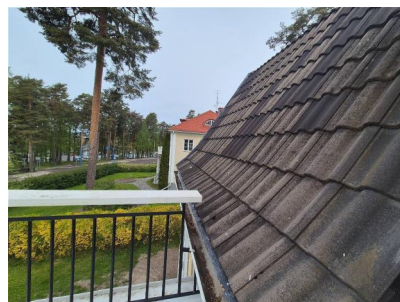
Underlagspappen är något uttorkad i takfot.

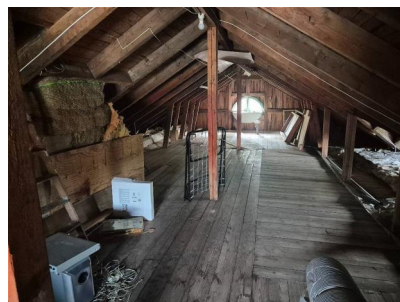
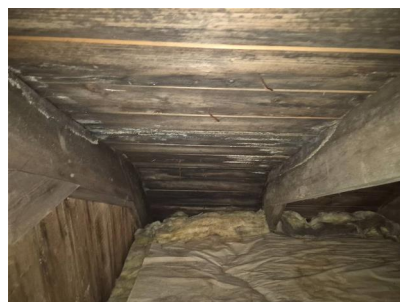
Fuktkvoter uppmättes i takstolar och underlagstak till mellan 10-11% Risk för mikrobiell tillväxt inträffar vid 75% relativ luftfuktighet vilket motsvarar 17% fuktkvot i furuvirke. Observera att fuktigheten på vinden ändras över säsongen, fuktigast är det vindtertid.

Fläckar och mörkare områden finns på underlagstakets insida. Detta bör hållas under uppsikt.

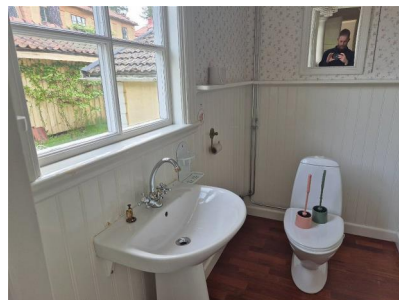
Fuktkänslig golvbeklädnad i utrymmet.

Fuktindikering i utrymmet gav inga förhöjda fuktindikationer.

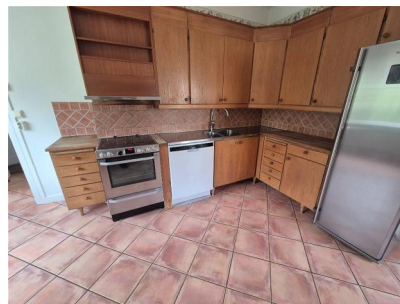
Droppskydd finns ej under kyl eller i diskbänksskåp.

Installera droppskydd.

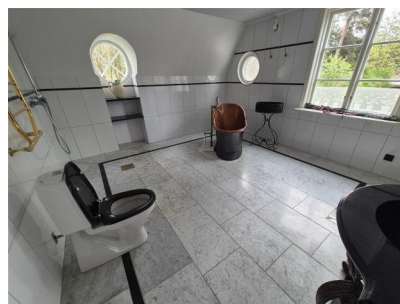
Golvlutning.

Golvfall mot golvbrunnen är bristfälligt utfört.

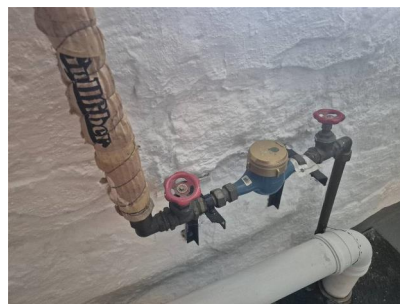
Vattenmätaren saknar modern vattenmätarkonsol och har äldre avstängningskranar.

Detta åtgärdas lämpligen i samband med framtida vattenmätarbyte.

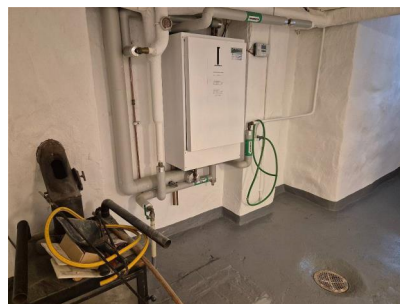
Äldre gjutjärnsbrunn i utrymmet.

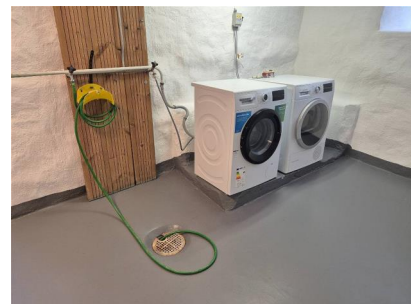
Äldre typ av gjutjärnsbrunn i utrymmet.

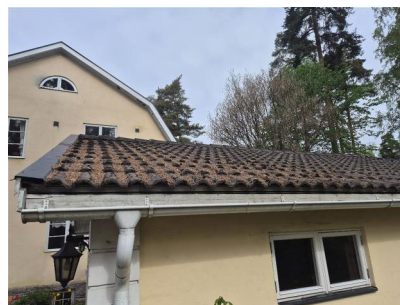
Mosspåväxt och barr finns på takpannor.

Mossa som växer på taket kan leda till att taktäckningen har ett minskat motstånd mot vatteninträngning. Detta i sin tur kan leda till fuktskador på träläkt och takkonstruktionen vilket kan resultera i mikrobiella skador (angrepp av mikroorganismer).

För att öka livslängden på taket rekommenderas att mossan tas bort från takpannorna.

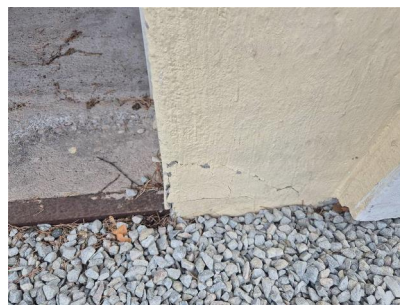
Lokala skador i putsen finns.

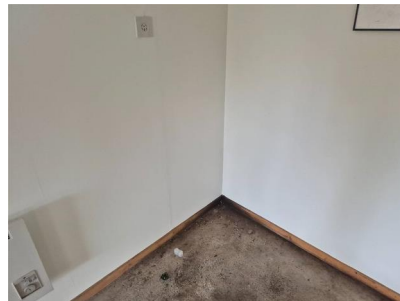
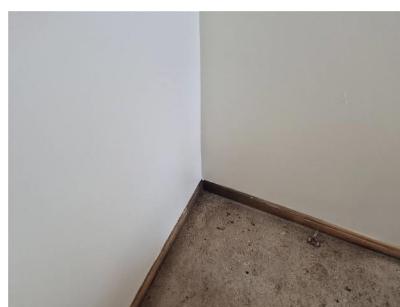
Mörkare områden finns i innerhörn i golv/väggvinkel.
