**Fastighetsuppgifter**

Stilgjutaren 7

Larmvägen 22

| Uppdragsnummer | C16168 |

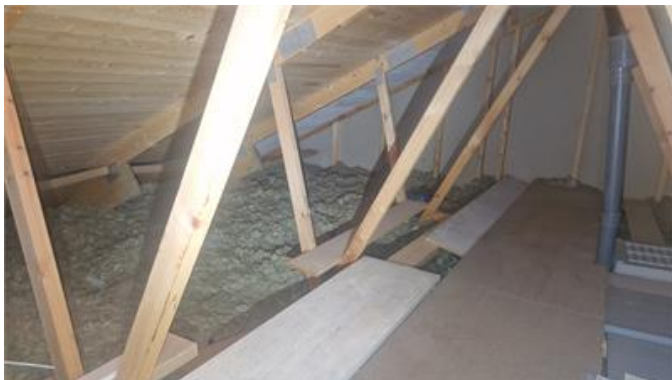
| Besiktningsresultat | | | | | |
|---|---|---|---|---|---|
| | X | | | | Vinden besiktigad via landgång |

Bilden visar delar av vinden

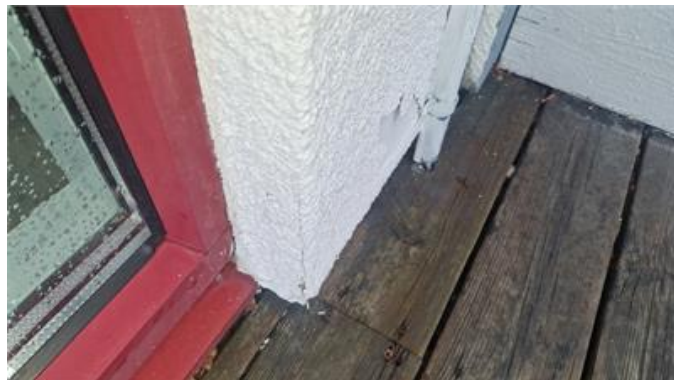
| Besiktningsresultat | | | | | |
|---|---|---|---|---|---|
| Fasad | | X | | | -Huset har sannolikt en s.k. enstegsfasad, se därför kommentar/risikanalyis på nästa sida.<br>-Skador och otätheter förekommer på putsen.<br>-Värmepumpen saknar vattenavledning. |

**Fasad-**Huset har enstegsfasad, vilket betecknas som en riskkonstruktion, för att säkrare fastställa ytterväggens kondition krävs alltid en fortsatt teknisk undersökning som helst bör ske sommartid.

Bilden visar spricka/otätheter på fasadputs
