**Fastighetsuppgifter**

Oppmanna 1:17

Limugnsvägen 50

| Uppdragsnummer | G33271 |

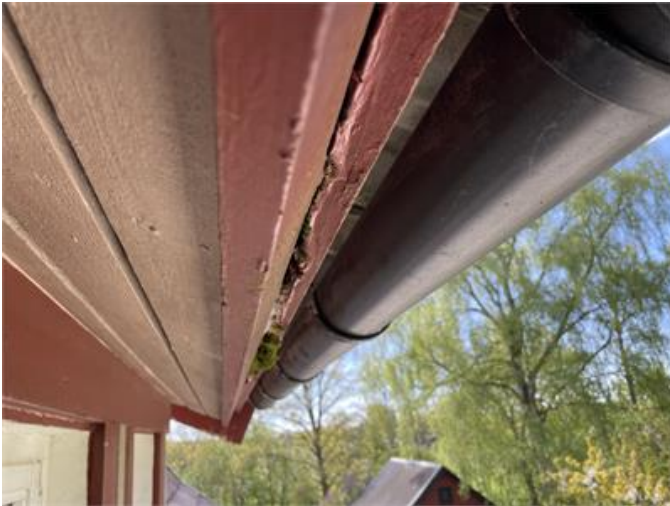
Lokal fuktskada i takfot kupa.

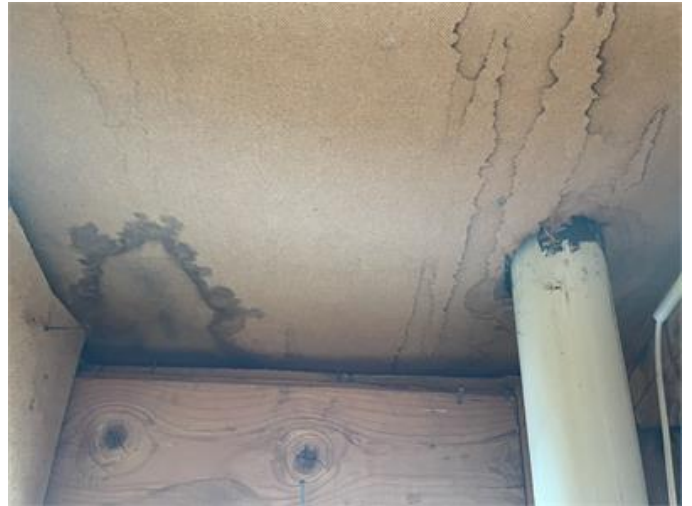
**VIND:** Takkonstruktion är sanerad mot äldre husbocksangrepp. Undertak(skivbeklädnad) i tillbyggnad har lokal fuktfläckar efter mindre fuktinträngning. Ingen förhöjd fukt uppmättes i takkonstruktionen vid besiktningen. Isolering i utrymmet, främst äldre del, ligger ojämnt fördelat. I sidovind till kupa mot entrésida finns fuktfläckar till undertak efter viss fuktinträngning vilket rekommenderas att undersökas vidare, se text under tak.

Spår efter fuktinträngning sidovind vilken rekommenderas att kontrolleras. Ingen förhöjd fukt uppmättes vid besiktningen.

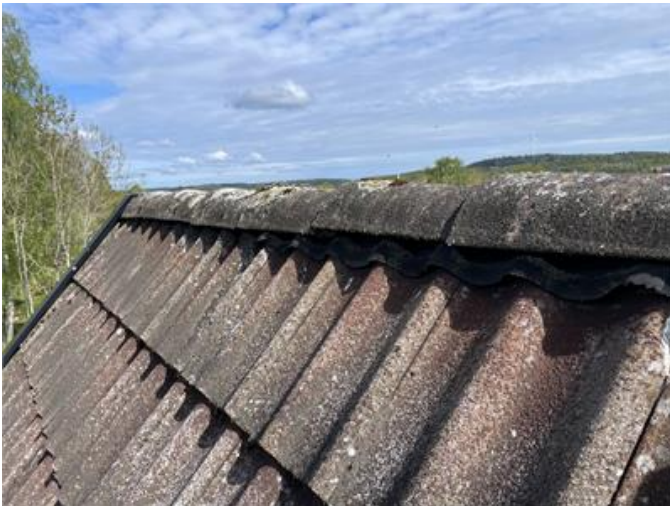
Nocktätning till yttertak är spröd och har förlitningar.

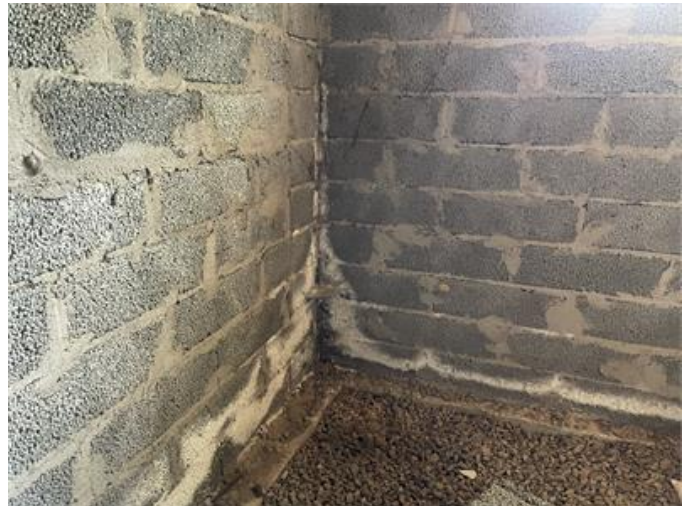
**KÄLLARE:**Följande gäller allmänt för källaren och noteras inte rum för rum. Eftersom källarens utvändiga fuktskydd (dagvattensystem, dräneringssystem samt fuktskydd utvändigt källarytterväggarna) är ålderstiget så kan systemet ha nedsatt funktion. För källaren gäller att något förhöjd fukt indikerades mot nedre delar av ytterväggar samt noterades kalk/saltutfällning och putssläpp vilket indikerar på viss fuktinträngning. Att viss förhöjd fuktindikering förekommer anses vara normalt då fukt kapillärt transporteras genom betongplattan och upp i väggarna. Detta är inte något problem om man inte låter något organiskt material vara i kontakt med ytterväggar eller betonggolv. Risk finns att färg och möjligtvis även puts, kan släppa på nedre delar av väggarna. I tillbyggnad är fuktgenomslag något mer påtagligt till hörn och närmst vot vilket kan vara en indikation på brister i stuprörets avledning/dränering vilket rekommenderas att kontrolleras vidare. Källaren bör även fortsättningsvis värmas upp samt att luftavfuktare med fördel kan användas vid behov.

I tillbyggnad är fuktgenomslag något mer påtagligt till hörn och närmst vot vilket kan vara en indikation på brister i stuprörets avledning/dränering vilket rekommenderas att kontrolleras vidare.
