# Besiktningsprotokoll

Anticimex Försäkringsbesiktning i samarbete med Fastighetsbyrån

| Fastighetsadress:<br>Ingelsbo Sjösätra 1 | |

| Besiktningsdatum:<br>2025-05-09 | Protokollnummer:<br>69000738 |

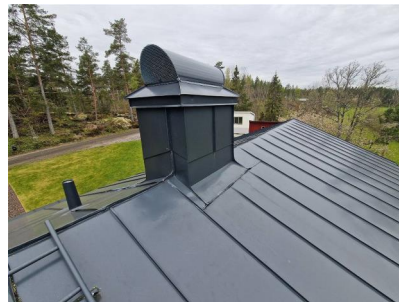
Inget att notera.

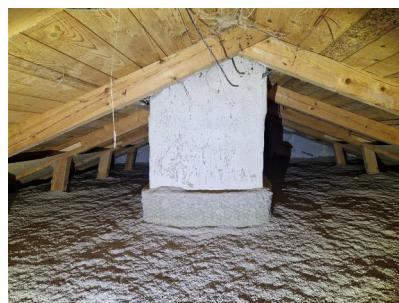
Besiktning har utförts från befintlig landgång.

Vid kontroll av vinden uppmättes fuktvärden under kritisk fuktnivå för mikrobiell tillväxt.

Fuktkvoten i underlagstak/takbjälkar uppmättes till 10%.  
Gränsen för mikrobiell tillväxt föreligger vid 17%.

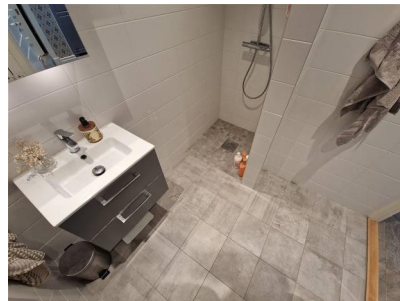
Normala fuktvärden indikerades mot klinker/kakel.

En viss fukt tränger alltid in bakom kakel/klinker via fogarna, detta är helt normalt och innebär inte att tätskiktet/ våtrumsisoleringen under kaklet/klinkern är bristfälligt eller ur funktion.

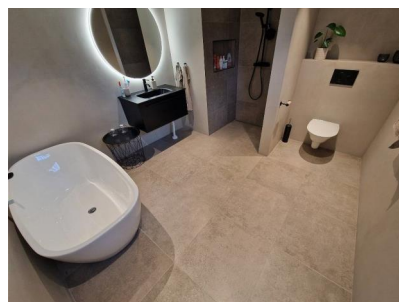
Normala fuktvärden indikerades mot klinker/kakel.

En viss fukt tränger alltid in bakom kakel/klinker via fogarna, detta är helt normalt och innebär inte att tätskiktet/ våtrumsisoleringen under kaklet/klinkern är bristfälligt eller ur funktion.

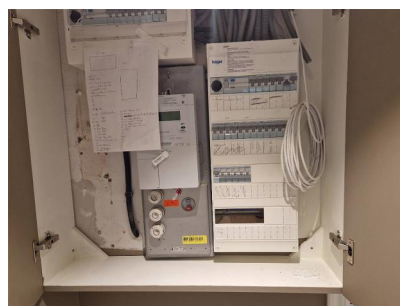
Jordfelsbrytare finns installerad vid el-centralen.
