# Besiktningsprotokoll

Anticimex Försäkringsbesiktning i samarbete med Fastighetsbyrån

| Fastighetsadress:<br>Öjenäs 59 | |

| Besiktningsdatum:<br>2025-05-09 | Protokollnummer:<br>68976966 |

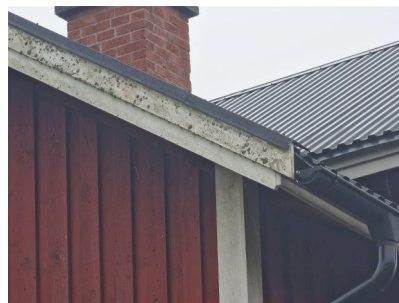
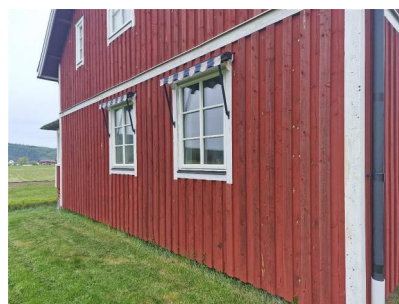
Fasadpanelen speciellt södra sidan är i behov av målning/underhåll. På södra väggen förekommer uttorkade brädor.

Fasadbeklädnad och träkonstruktioner där målningsbehov finns riskerar att få fukt- och rötskador på grund av sämre vattenavvisande förmåga. För att öka livslängden på fasadbeklädnaden rekommenderas målning och underhåll.

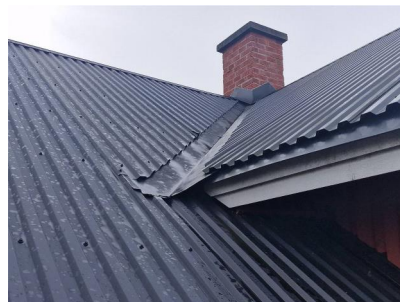
Inget att notera.  
Besiktad från mark och från altantak

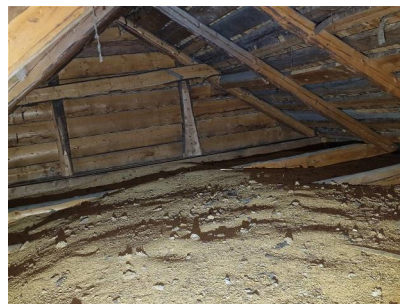
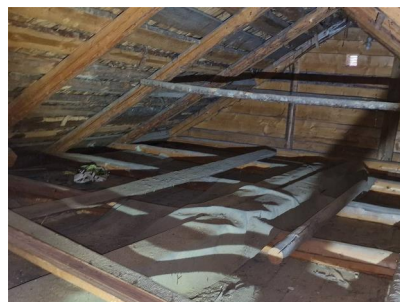
Vid kontroll av vinden uppmättes fuktvärden under kritisk fuktnivå för mikrobiell tillväxt och en normal lukt upplevdes.

Underlagstak består av sticktak, brädor och isolering är sågspån.

Bedömningen är att innertaket är nedsängt och extra isolerat.

Fuktkvoten i underlagstak/takbjälkar uppmättes vid besiktningstillfället till ca 9 %.

Detta värde varierar dock under året beroende på årstid och utomhusklimat.

Risk för mikrobiell tillväxt föreligger om den relativa fuktigheten (RF) i den omgivande luften är över 75% vilket i furuvirke motsvarar en fuktkvot (FK) på 17%.

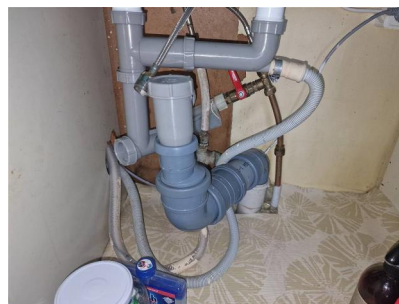
Fuktskydd saknas i diskbänksskåp.

Utan fuktskydd är det svårt att upptäcka läckage från rörledningar. Vatten kan då tränga in i omkringliggande konstruktioner och orsaka fuktskador.

För att upptäcka eventuella läckage, installera ett fuktskydd.

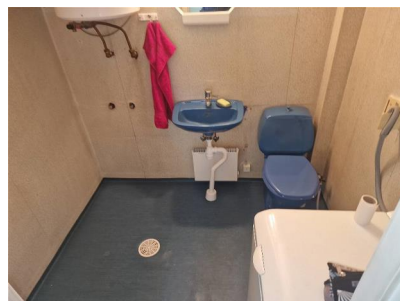
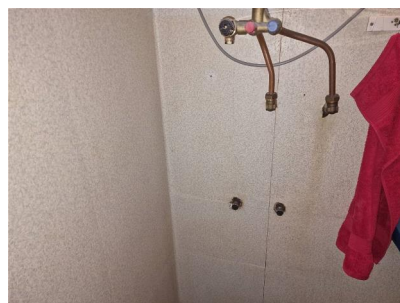
Våtutrymmet har äldre yt-/tätskikt med plastmatta på golv.  
Dusch bortkopplad

Eftersom funktionen, som innebär att ytskiktet/tätskiktet ska vara vattentätt, kan vara nedsatt finns en ökad risk att vatten tränger igenom ytskiktet/tätskiktet med vattenskador i omkringliggande konstruktioner som följd.

Fuktindikering i utrymmet gav inga förhöjda fuktindikationer.

Innan utrymmet används för dusch bör renovering utföras.  
Vid eventuell renovering bör gällande branschregler följas.

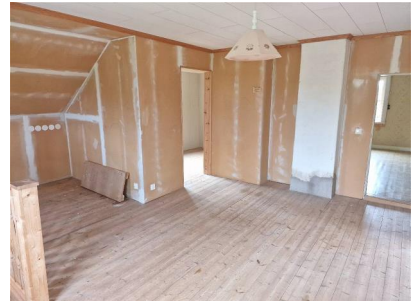
Övervåningen består av bland annat allrum, sov och förråd  
Vissa delar är inte helt färdigställt.
