# Besiktningsprotokoll

Anticimex Försäkringsbesiktning i samarbete med Fastighetsbyrån

| Fastighetsadress:<br>Häggåstrandsvägen 12 | |

| Besiktningsdatum:<br>2025-05-07 | Protokollnummer:<br>68981686 |

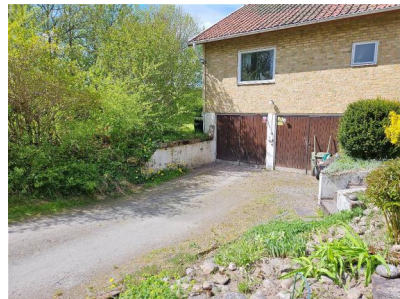
Mark framför garageportarna lutar mot huset samt att brunnarna är av äldre standard. Vidare noterades att det finns växter intill grunden.

Detta medför en ökad fuktbelastning för husets grundläggning, vilket i sig kan resultera i fuktrelaterade skador. Växterna och dess rötter kan även leda till skador på grundmuren, fasaden samt källarens utvändiga fuktskydd och markledningar.

För att minska risken för skador bör man säkerställa att brunnarna fungerar och rengörs regelbundet samt att växterna intill grunden tas bort.

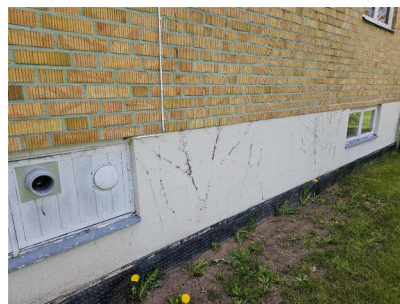
Kaällarens utvändigt fuktskydd ligger oskyddat ovan mark och har flera otätheter.

Risk finns att det utvändiga fuktskyddet skadas och funktionen försämras.

Förslagsvis bör fuktskyddets anslutningslist återmonteras i nivå under marken likt tillverkarens anvisningar.

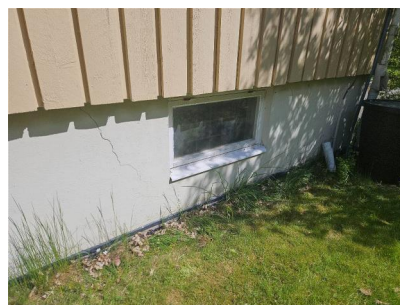
Vid delar av sockeln noterades mindre sprickbildningar i sockelns puts som inte bedöms ha lett till följdskador.

Vidare noterades att delar av socken är i behov av målning/underhåll då det även kommer lokala färgsläpp.

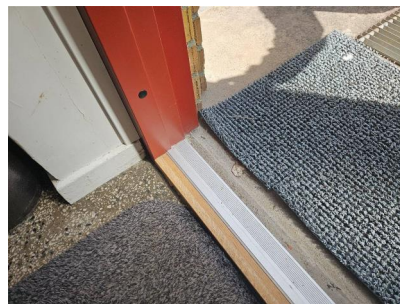
Entrédörren har inget tröskelbleck, vilket sig inte bedöms kunna leda till kritiska skador på kringliggande golv och väggkonstruktioner består av betong och lättbetong.

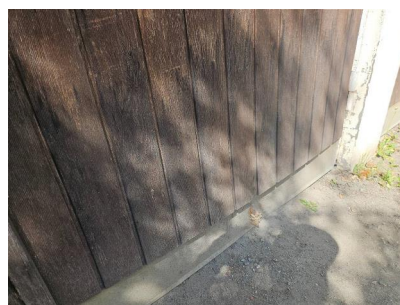
Altandörren behov av målning/underhåll samt att garageportarna som är av äldre standard är i sämre skick då ytskikt har släppt och buktar samt att karmar i kontakt med marken har lokala rötskador.

Dörrar/portar där målningsbehov finns riskerar att få fukt- och rötskador på grund av sämre vattenavvisande förmåga, vilket till viss del redan skett,

Se till att altandörren målas/underhålls samt att garaportarna byts ut eller renoveras.

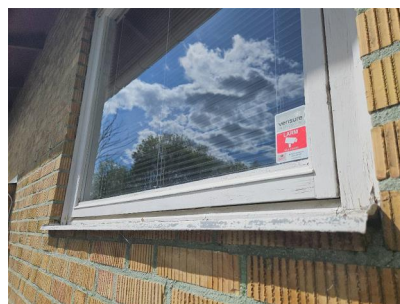
Vissa av husets fönster har färgsläpp och torrsprickor.

Fönsterbågar och fönsterkarmar där målningsbehov finns riskerar att få fukt- och rötskador på grund av sämre vattenavvisande förmåga.

Vidare noterades att isolerglasfönsterna vid sovrum på övre plan och vardagsrummet är punkterades lika så takfönsterna samt att det berörda vardagsrumsfönstret är i sämre skick.

För att öka livslängden på fönster rekommenderas målning och underhåll.

Detta medför att fönsterna bör bytas ut.

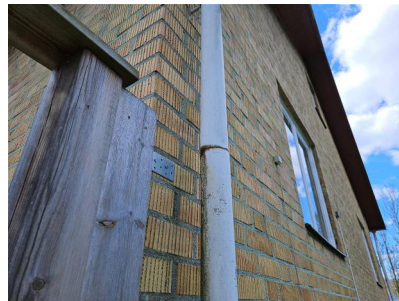
Hängrännor och stuprör är äldre och det förekommer lokala rostangrepp.

Förslagsvis byts hängrännor och stuprör ut i samband med framtida översyn av taket för att undvika framtida läckage. I samband med detta bör stuprörens falsar vändas bort från fasaden för att minska risken för följdskador vid eventuell stopp.

Tills att hängrännor och stuprör byt ut bör hängrännorna göras rent.

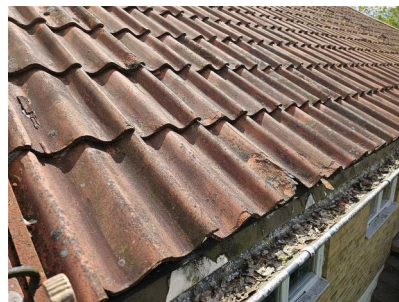
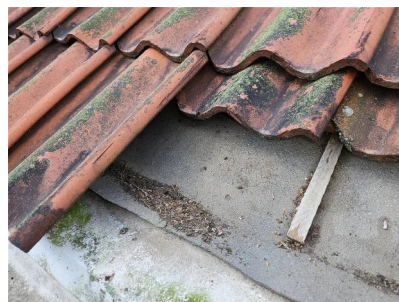
Vissa delar av taket är äldre och i sämre skick där b.l.a följande noterades:

- Underlagspappen på sydostsidan är äldre och bedöms ha uppnått sin tekniska livslängd.
- Flertalet av takpannorna på baksidan är i sämre skick då de har frostsador samt att flera pannor är spruckna.
- Skorstenen har inget väderskydd.
- Takfönster är äldre och har punkterant isolerglas.
- Vissa pannor ligger inte i sitt rätta läge
- Samtliga plåtarbeten är äldre varpå det förekommer rostangrepp samt att vissa av plåtarbeten har sämre passform.

Kontakta en takläggare för att kontrollera takläggningen i sin helhet för bedömning av lämplig åtgärd. I samband med detta bl.a. bör takfönsterna och plåtarbeten bytas ut samt att underliggande konstruktioner kontrolleras efter eventuella följdskador

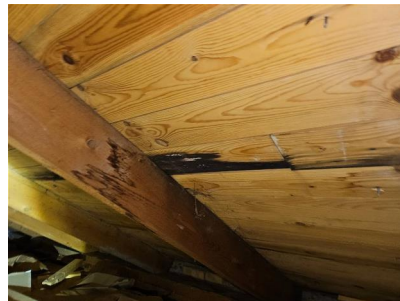
På flera ställen på husets vindsutrymmen noterades lokala fuktfläckar och missfärgningar. Även om vissa av fläckarna bedöms som äldre och inga förhöjda fuktvärden uppmättes vid fuktmätning har detta inte gått att säkerställa då delar av yttertaket är i sämre skick och har brister.

Förslagsvis kontrolleras fläckarnas orsak och omfattning i samband med framtida översyn och kontroll av takläggningen. Se "Utvändigt - Tak"

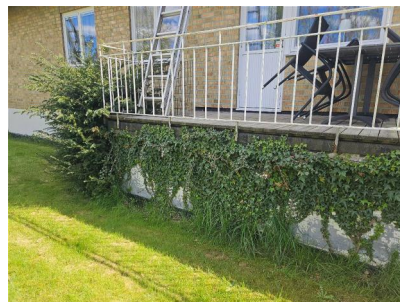
Takläggningen på terrassen som fungerar som en förlängning av källarens garage har inte kunnat besiktigas då den till större delen täcks av trall och klätterväxt. Av det som gått att se noterades dock locka sprickbildningar längs med kanten på betongbjälklaget samt att räcket har lokala rostangrepp.

För att en kompletterande besiktning av takläggning ska vara möjlig behöver trallen friläggas samt att klätterväxten bör tas bort.

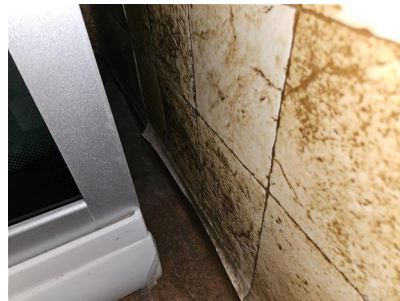
Våtutrymmet är äldre och bedöms ha uppnått sin tekniska livslängd då bl.a. gjutjärnbrunnen är rostangripen samt att väggbeklädnaden har börjat släppa från underlaget. Vid fuktindikering noterades inga avvikelser.

Kontakta en behörig våtrumsentreprenör för att renovera av utrymmet. I samband med detta bör kringliggande konstruktioner kontrolleras efter eventuella följdskador.

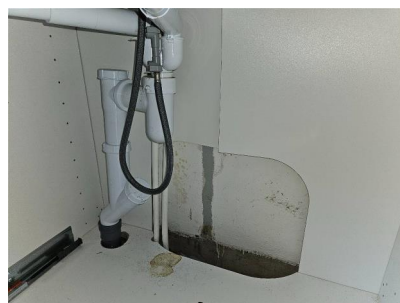
Det finns inget fuktskydd i diskbänksskåpet.

Utan fuktskydd är det svårt att upptäcka läckage från rörledningar. Vatten kan då tränga in i omkringliggande konstruktioner och orsaka fuktskador.

För att upptäcka eventuella läckage, installera ett fuktskydd.

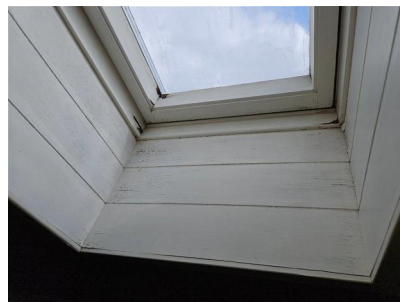
Vid takfönster noterades missfärgningar och rinnmärken som talar för att takfönstret inte håller helt tätt.

Se "Utvändigt - Tak"

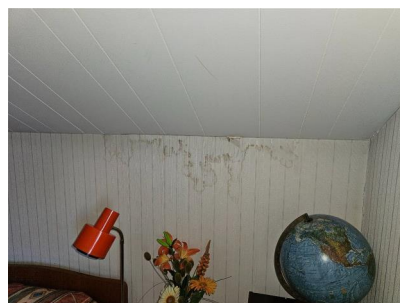
Det finns missfärgningar och fuktfläckar på tapet vid väggvinklar på båda sidor av sovrummet.

Även om fläckarna bedöms som äldre och inga förhöjda fuktvärden uppmättes vid fuktmätning har detta inte gått att säkerställa då delar av yttertaket är i sämre skick och har brister.

Förslagsvis kontrolleras fläckarnas orsak och omfattning i samband med framtida översyn och kontroll av takläggningen. Se "Utvändigt - Tak"

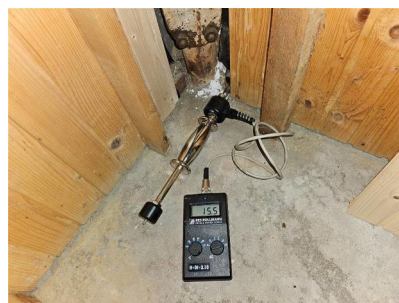
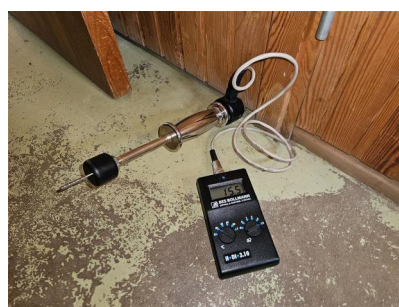
Vid kontroll av källarens utreglade väggkonstruktioner och reglade mellanväggar utfördes en fuktmätning i väggsyll intill rensluckan som finns bakom bastulavarna i bastun. Fuktkvoten väggregeln som ligger i direkt kontakt med golvet uppmättes till 15,6%, vilket är under gränsvärdet (17%) för mikrobiell tillväxt. Vid motsvarande fuktmätning i bastuns mellanvägg som även den ligger i direkt kontakt med betonggolvet uppgavs fuktkvoten till 15,5%.

Befintlig påreglade väggkonstruktioner och eventuella väggsyllar riskerar att drabbas av fuktskador på grund av naturlig fuktpåverkan. Detta i sin tur kan leda till mikrobiella skador som kan resultera i att mikrobiell lukt sprids till boendemiljön. Om regler/syllar är tryckimpregnerade kan även en kemisk lukt förekomma.

Vidare bedöms källarens utvändiga fuktskydd som är äldre.

Eftersom källarens utvändiga fuktskydd (dagvattenssystem, dräneringssystem samt källarytterväggarnas utvändiga fuktskydd) är äldre, så kan systemet ha nedsatt funktion. Detta ökar risken för invändiga fuktskador i källaren.

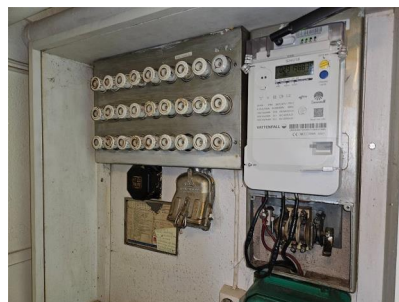
Det finns ett äldre 3-fas uttag i metall intill elcentralen. Då denna typen av uttag inte längre är tillåtna sett till risken för personskador bör en elektriker kontaktas för att ta bort eller bytas ut uttaget.

Vidare noterades att huset elcentral inte har någon jordfelsbrytare samt att husets elanläggning bedöms som äldre. Det finns inget krav att hus byggda före år 2000 ska ha jordfelsbrytare. Jordfelsbrytaren minskar dock risken för personskador och brand orsakade av elanläggningen.

Kontakta en elektriker för kontroll och åtgärd.

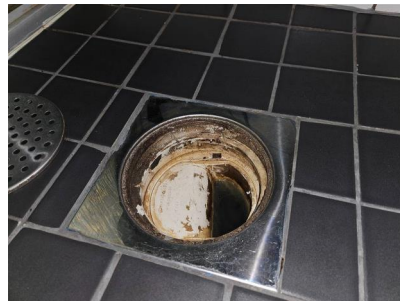
Golvbrunnen som är av äldre standard har försetts med en förhöjningsring med äldre klämring. Vidare noterades att handfatsavloppets anslutningsstos ligger i nivå under golvet vilket innebär att tätskikt inte kunnat anslutas på rätt sätt.

Bristerna talar för att utförandes inte är i linje med då gällande branschregler och byggnormer. Sett till att utrymmets mellanväggar är byggda med träreglar och skrivmaterial bedöms bristerna innebära en viss risk för fuktskador.

För att minska risken för skador bör man se till att golvbrunnensvattenlås rengörs regelbundet.

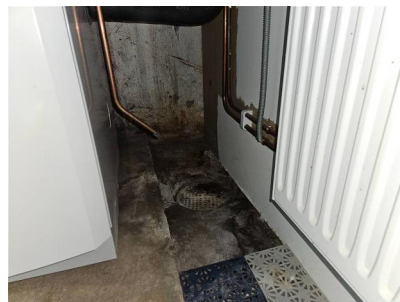
Mellanväggarna mot badrummet som angränsar till värmepumpen och golvbrunnen är byggda med träreglar.

Vid eventuella läckage eller stopp i avloppet eller finns ring för att de reglade mellanväggarna drabbas av fuktskador.

För att minska risken för skador bör man se till att spillvattenröret från värmesystemet bör förses med en slang för att undvika att vatten hamnar på golvet för att i stället ledas direkt ner i brunnen.
