## Fuktskador UDDEBY 2:13

2024-07-16 gjorde Ocab en fuktkontroll (se separat protokoll), då vi upptäckte dolda fel där det regnat in under lång tid. Vi hade öppnat upp husknuten vid vardagsrummet och kökstaket där det regnat in och fick det undersökt. 2024-07-22 gjorde Bespro sedan en total statusbesiktning (se separat protokoll) för att försäkra oss om att det inte fanns ytterligare dolda fel.

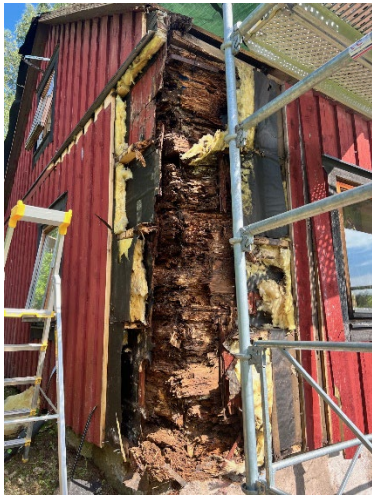
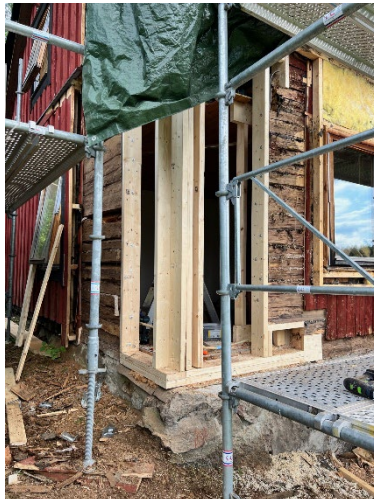
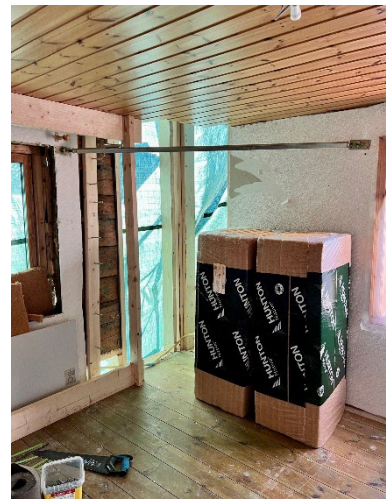
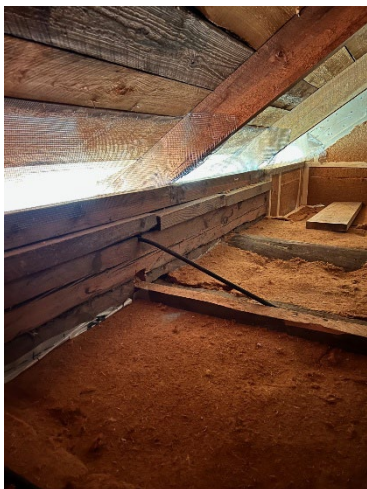
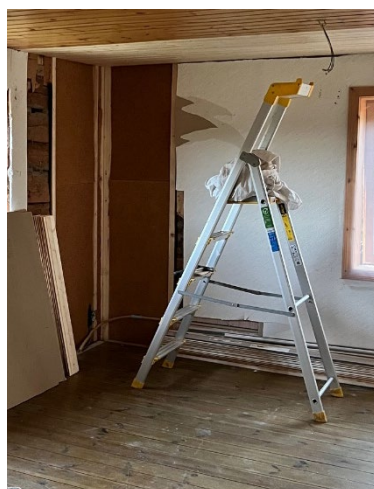
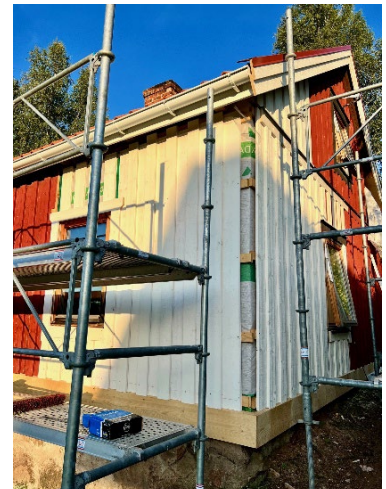
**Husknuten vid vardagsrummet...** När taket lades om upptäcktes en vattenskada i husknuten i vardagsrummet (det hade regnat in genom taket och ner längs med husknuten). Besiktning av dolt fel utfördes när skadan upptäcktes för att säkerställa att det räckte med att avlägsna rötan och att inga mögelangrepp fanns i omkringliggande delar. Fasaden öppnades upp utifrån, all röta avlägsnades och delar av timmerstommen och syllen togs bort. Fuktkontroll genomfördes innan återställning påbörjades. Husknuten och syllen reglades upp på nytt och isolerades med ny Hunton-isolering, ny vindduk, ny fasad och offerbräda utvändigt, ny gips invändigt, delar av innertaket behövde öppnas upp och ersättas med nytt innertak, kattvinden ovan vardagsrummet tömdes på all gammal isolering, ångbroms sattes och ny Hunton-isolering lades in.

Hela renoveringen av dolda fel (husknut och kökstak) utfördes av BB Roslagens Byggtjänst AB under juli-augusti 2024.

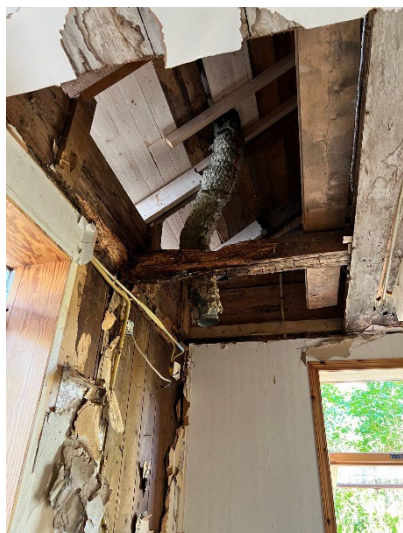
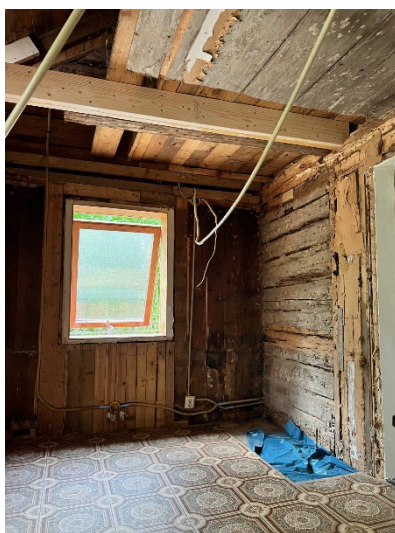
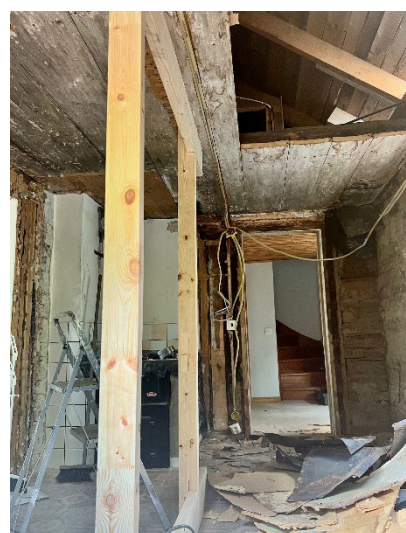
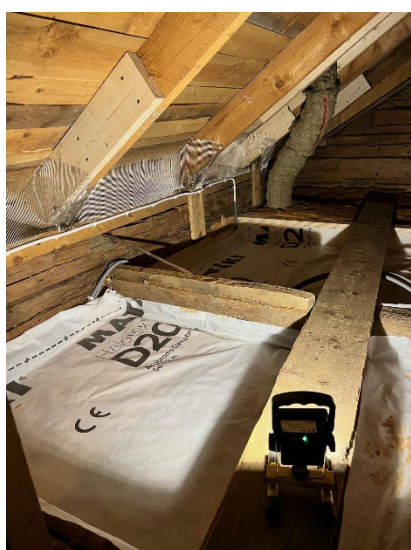
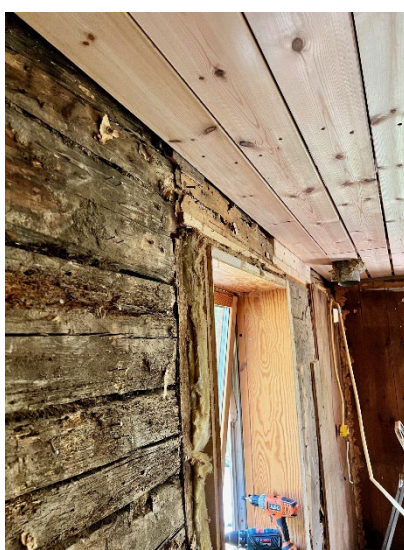
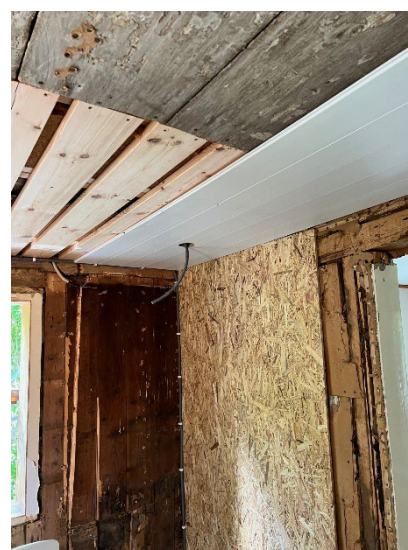
**Kök...** I kökstaket hittades en vattenläcka under köksrenoveringen (det hade regnat in vid rörgenomgången för köksfläkten). Besiktning av dolt fel utfördes när skadan upptäcktes för att säkerställa att det räckte med att avlägsna rötan och att inga mögelangrepp fanns i omkringliggande delar. Delar av innertaket öppnades upp, all röta avlägsnades och fuktkontroll genomfördes innan återställning påbörjades. Den gamla takstolen lagades, nytt undertak och nytt innertak. Kattvinden ovan köket tömdes på all gammal isolering, ångbroms sattes och ny Hunton-isolering lades in.

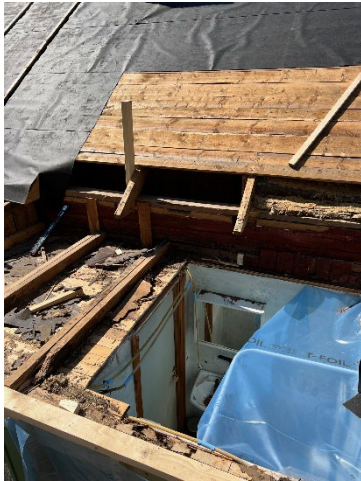
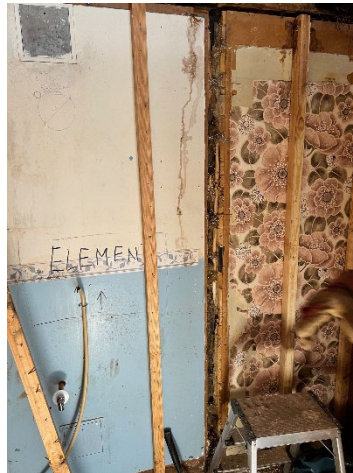
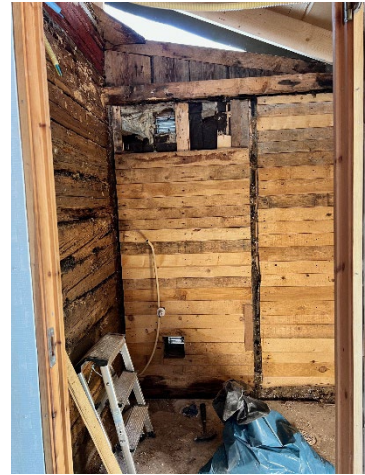
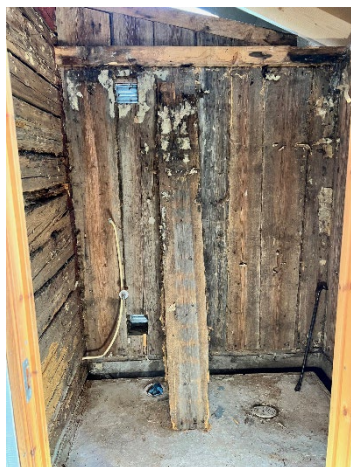
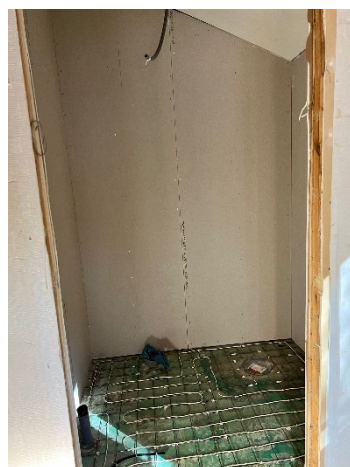
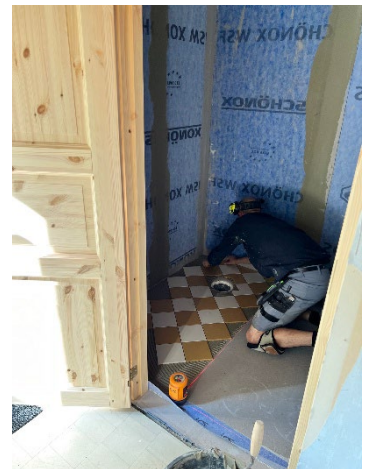
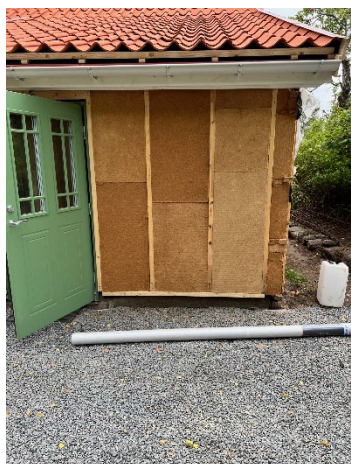
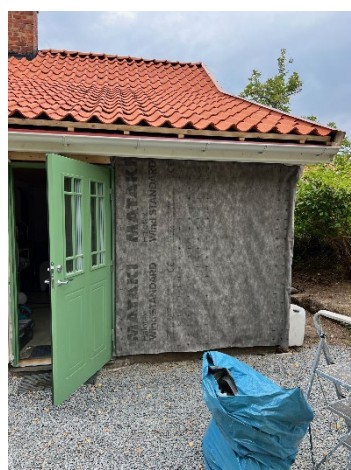
## Totalrenoveringen av badrummet

Fuktskadorna i badrummet var inget dolt fel, men de var mer omfattande än vi hade trott. När vi började riva taket så upptäckte vi att delar av väggen också var fuktskadad. Binkhällarn Mark och Bygg AB rev taket (hela badrumstaket, inner- och yttertak) och innerväggarna för att avlägsna all röta, den ena väggen behövde totalrivas och reglas upp på nytt och få ny isolering och ny ytterfasad. Invändigt sättes gips på väggar och tak och golvet flytspacklades.

Bomans Elektriska i Roslagen AB installerade ny el och golvvärme. Faben AB gjorde våtrumsarbetet med tätskikt, kakel och klinker. Borgströms rörservice gjorde alla rörmokararbeten i badrummet.
