Fukt

## Bergshamravägen 238

### Beskrivning av skadan

Rötskador i timmerstomme och i innertak

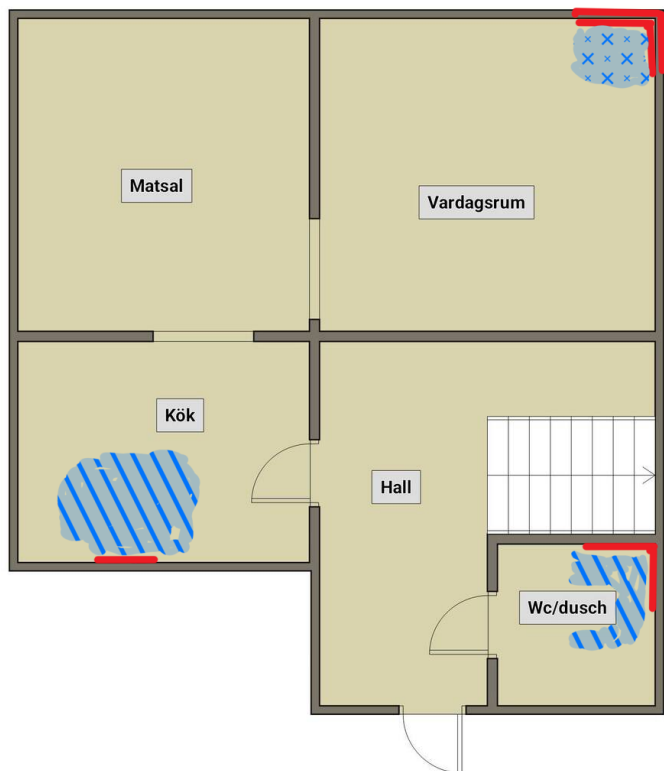
Indikering i golv Indikering i vägg Indikering i tak Indikering i golv och tak

Markering på skissen ovan visar område/områden där vi konstaterat avvikande fuktindikation. Anslutande delar på skissen utan markering har kontrollerats och bedöms ej vara berörda av skadan.

Avvikande fuktvärden och rötskador påvisas enligt skiss.

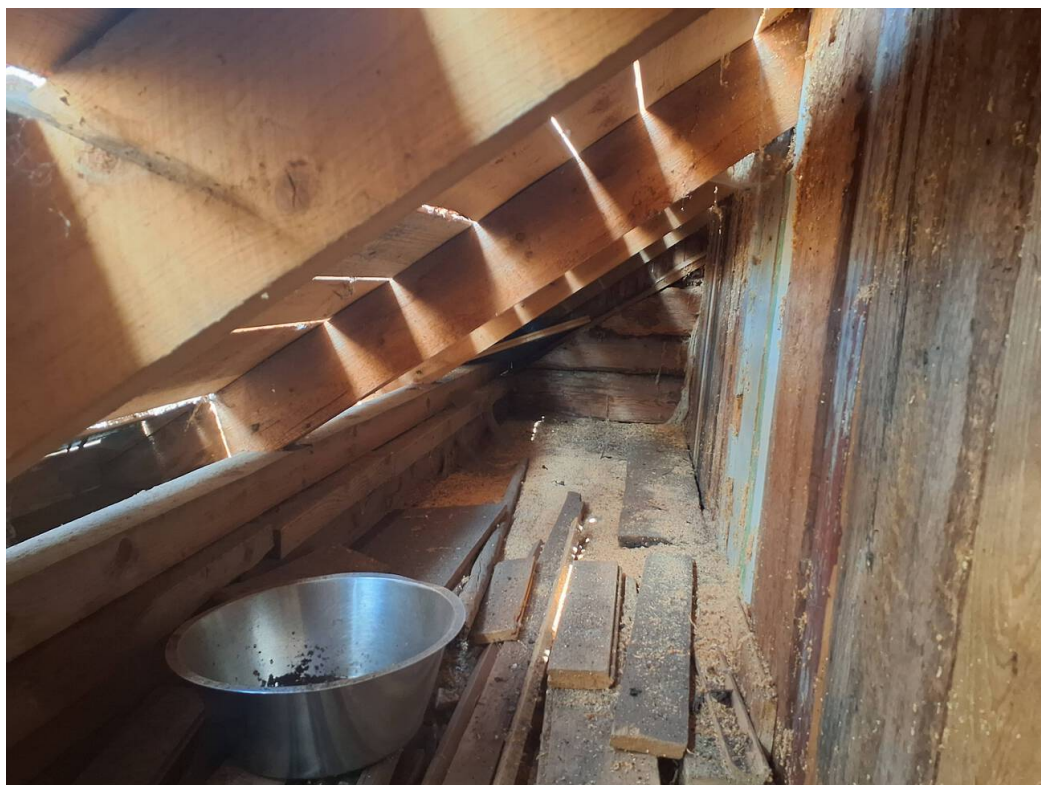
Bergshamravägen 238:  
Kattvind 1

Översikt bild

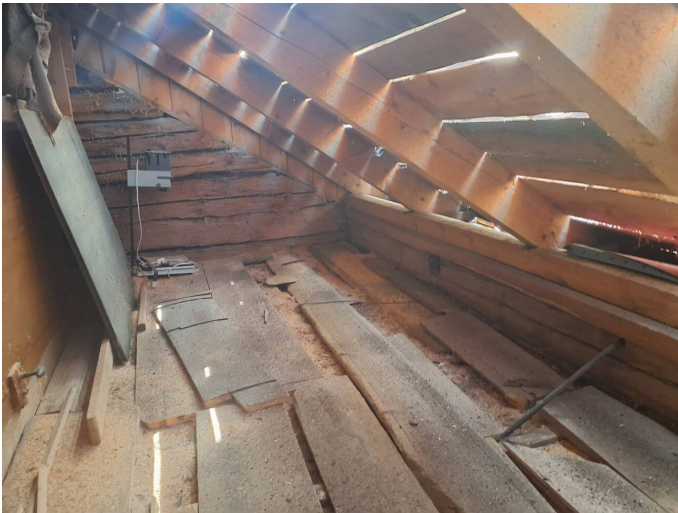
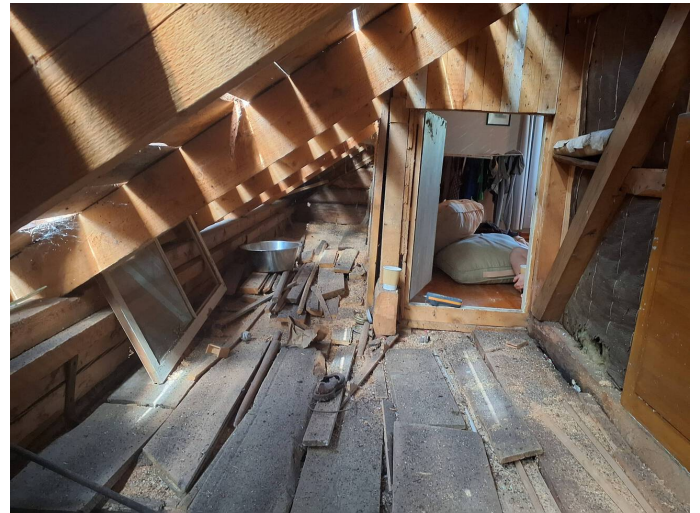
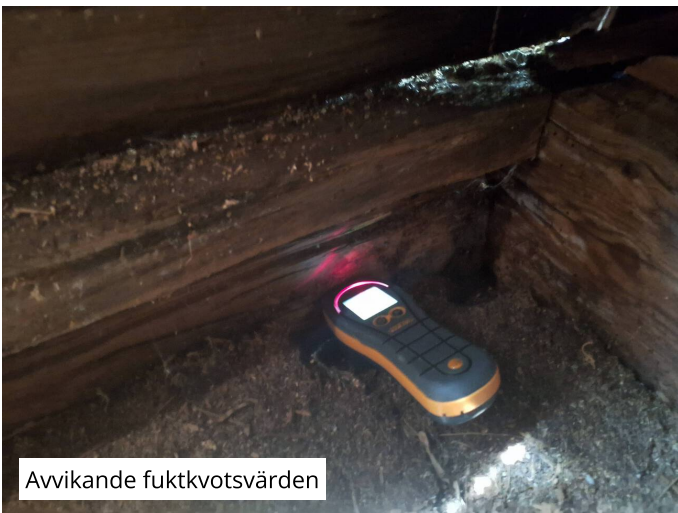
Avvikande fuktkvotsvärden

Ta bort spånet på kattvindarna i erforderlig omfattning.

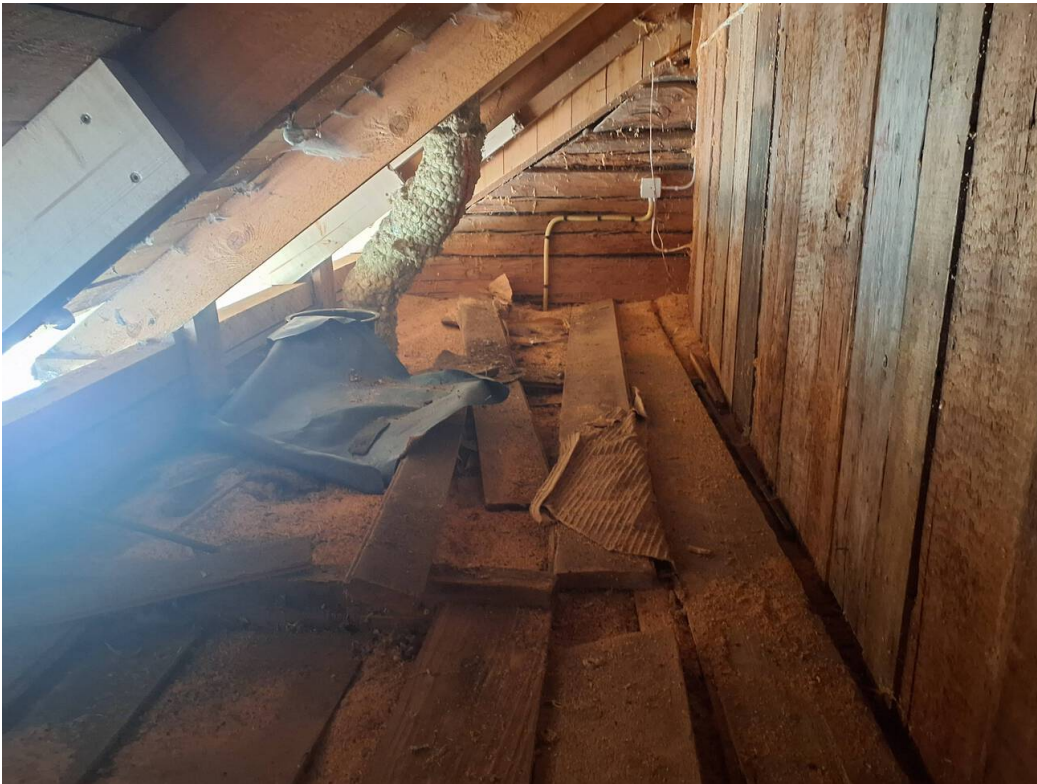
Bergshamravägen 238:  
Kattvind 2

Översikt bild

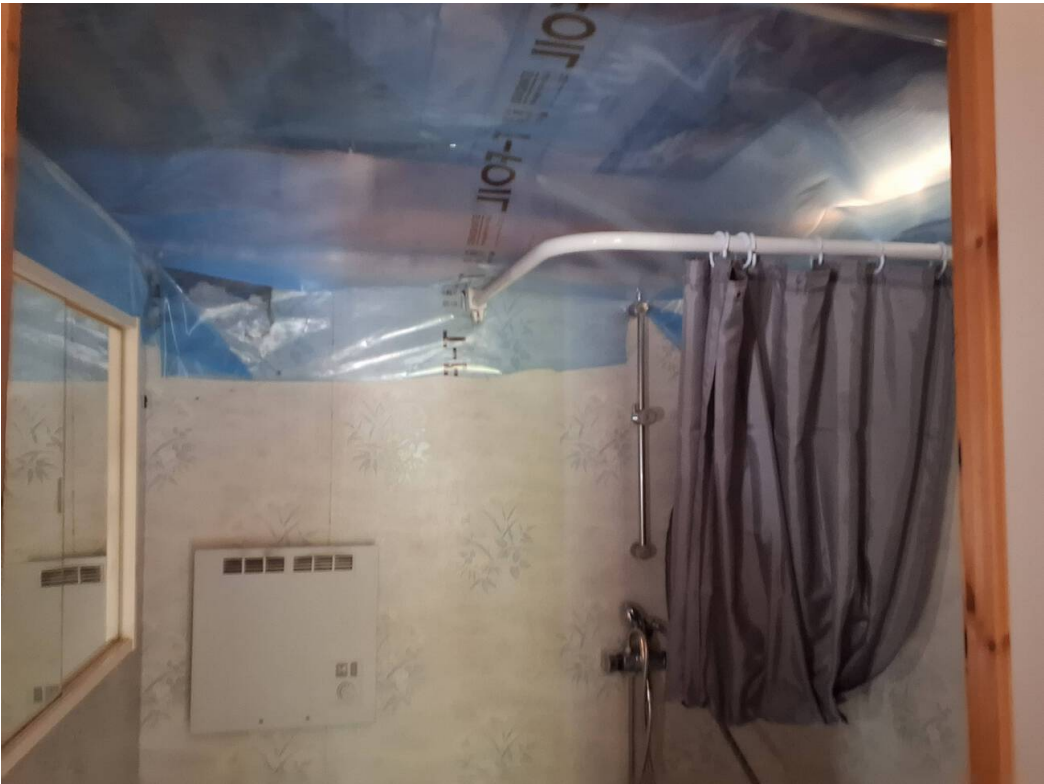
Bergshamravägen 238:  
Dusch/WC

Översikt bild

Wc/dusch total renoveras.

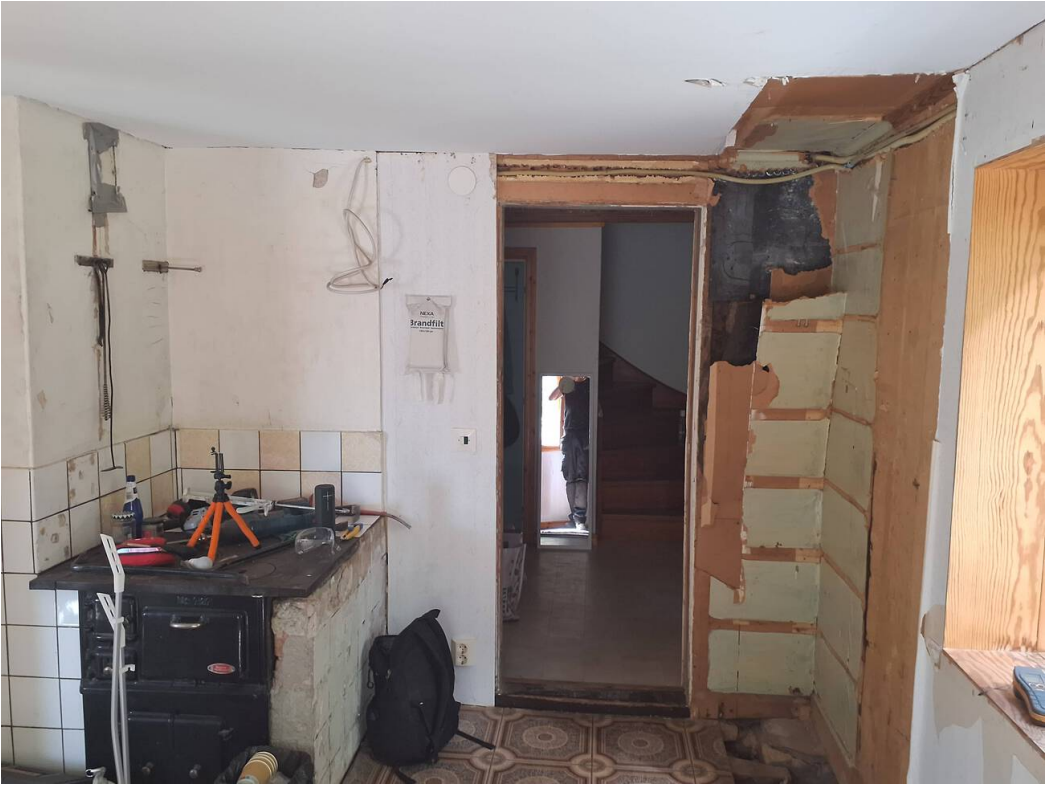
Bergshamravägen 238:  
Kök

Översikt bild

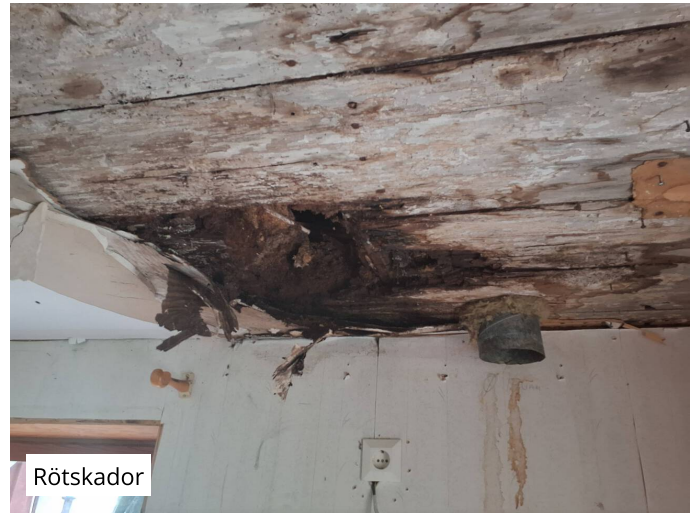
Rötskador

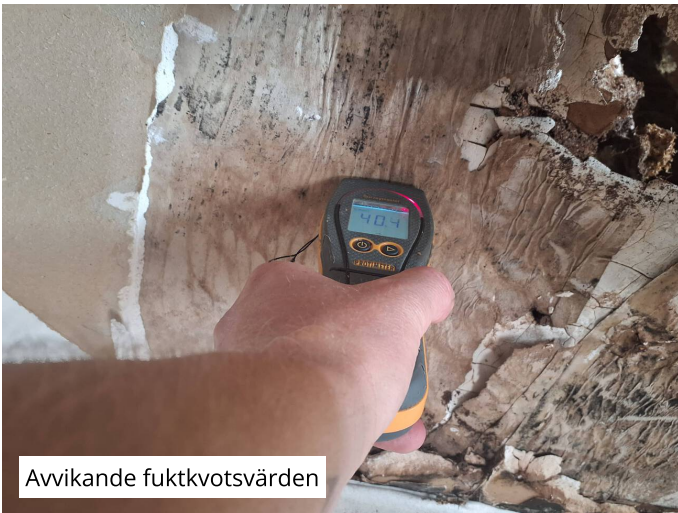
Avvikande fuktkvotvärden

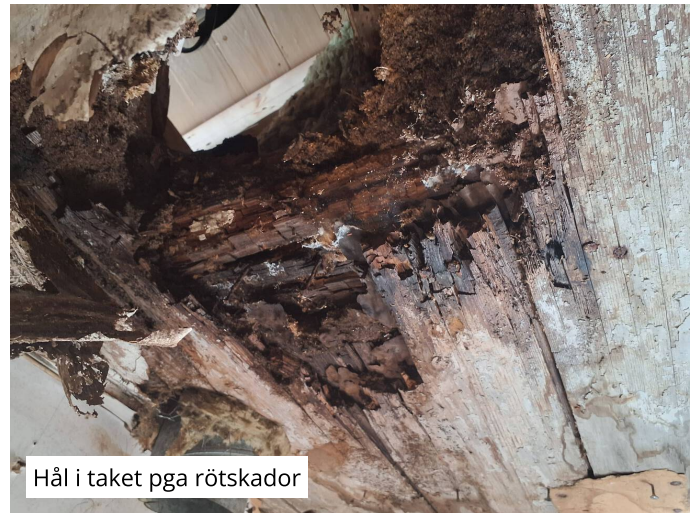
Hål i taket pga rötskador

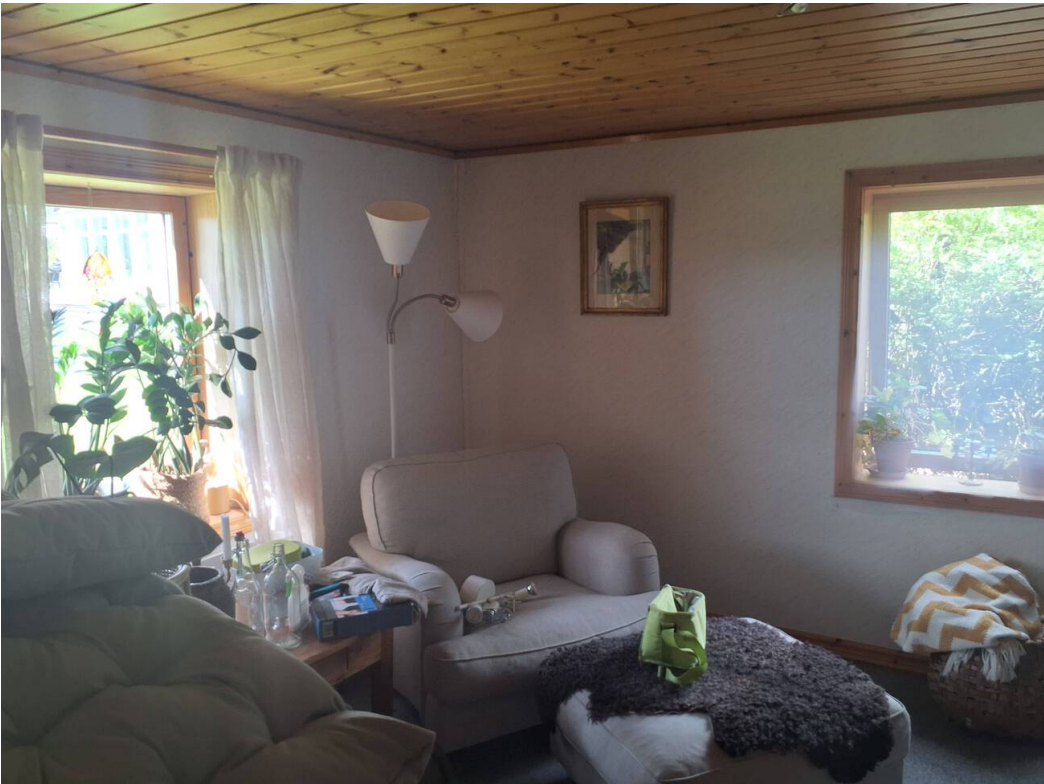
Bergshamravägen 238:  
Vardagsrum

Översikt bild

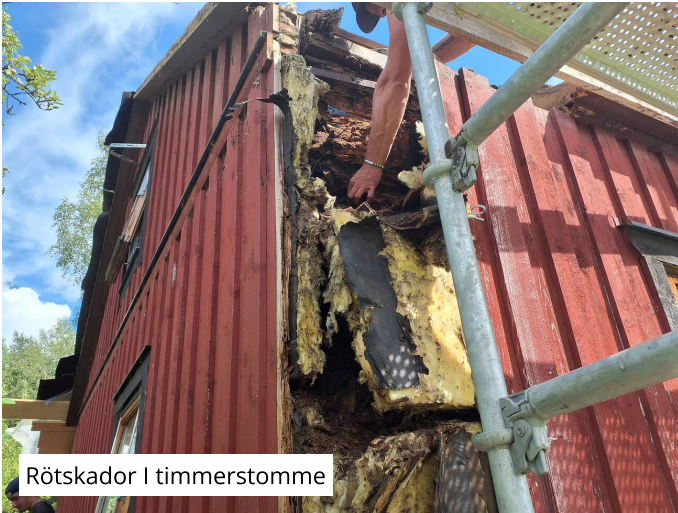
Rötskador i timmerstomme

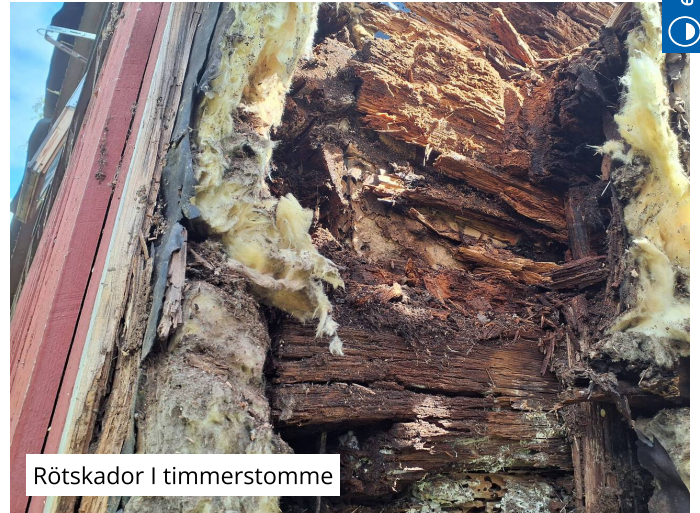
Rötskador i timmerstomme

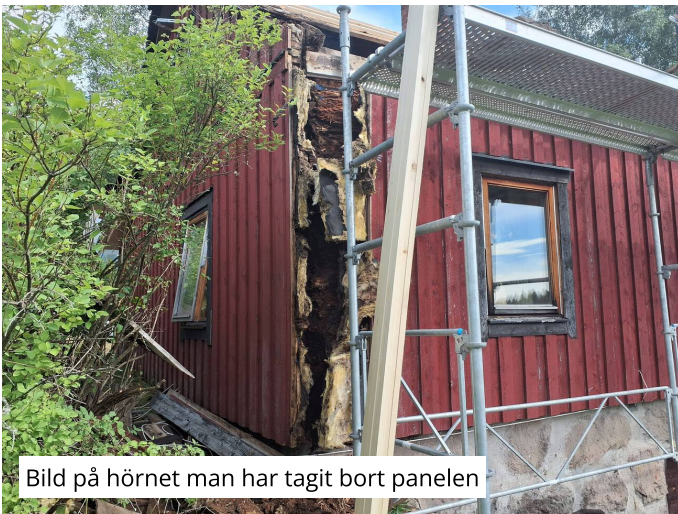
Vid besiktningstillfället tog man bort en del av ytterpanel i hörnet i vardagsrummet. Där kan man konstatera att det är stora rötskador på timmerväggen (trästockarna håller inte ihop utan smulas sönder) ifrån grund till taket.

Bild på hörnet man har tagit bort panelen

Frilägga ytterpanel för att kunna faställa hur omfattande skadorna är på timmerväggarna. En timmerman bör göra en bedömning av timmerstommen.
