# Besiktningsprotokoll

Anticimex Försäkringsbesiktning i samarbete med Fastighetsbyrån

| Fastighetsbeteckning:<br>Bosebygd 1:320 | |
| Fastighetsadress:<br>Syrénstigen 33 | |

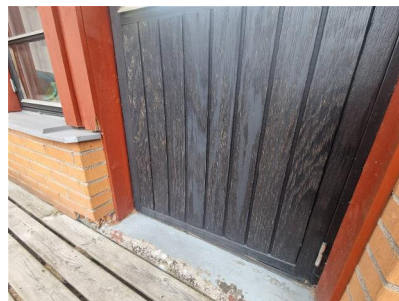
Tröskelbleck saknas under entrédörr och altandörr

Avsaknad av tröskelbleck medför att det finns risk för att vatten kan rinna in och orsaka fuktskador på tröskel och/eller i kringliggande vägg och bjälklag.

Ytterdörren och altandörren har ett visst underhållsbehov.

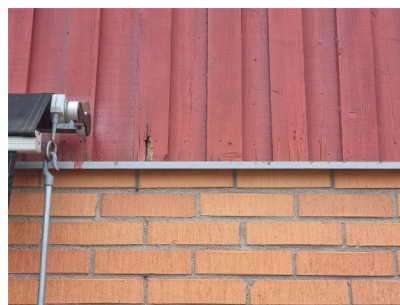
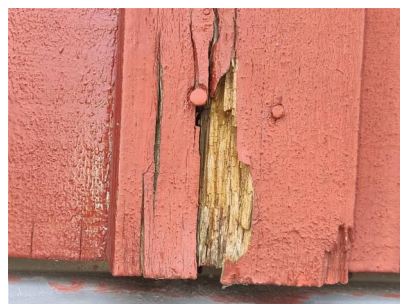
Fasadbeklädnaden har mindre rötskador.  
I övrigt har fasadpanel och träytor ett underhållsbehov.

Mindre rötskador finns i fasadpanelen. Dessa bedöms dock inte ha lett till bakomliggande skador.

För att undvika följdskador kan rötskadad träpanel bytas ut.

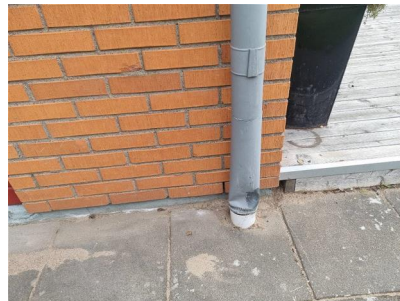
Lövsilar finns inte.

När det saknas lövsilar så finns det risk att det blir stopp i dagvattenledningen.

För att hindra stopp i dagvattenledningar rekommenderas komplettering av lövsilar.

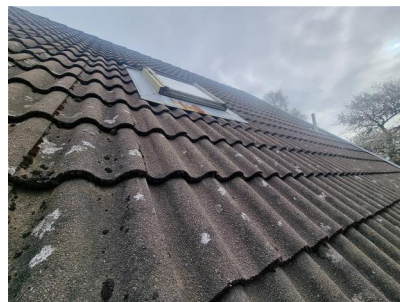
Yttertaket och dess plåtanslutningar är äldre.

Takpannor, plåtdetaljer och konstruktion har enligt vår bedömning en begränsad livslängd. Eftersom husets taktäckning är äldre har det ett minskat motstånd mot vatteninträngning. Detta i sin tur kan leda till fuktskador på träläkt och vidare ner i underliggande konstruktioner.

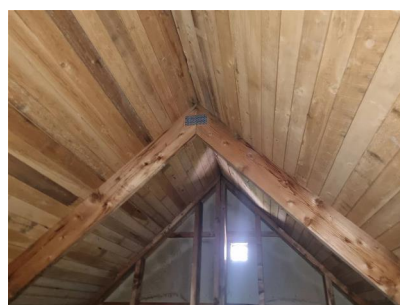
Vid kontroll av vinden uppmättes fuktvärden under kritisk fuktnivå för mikrobiell tillväxt och en normal lukt upplevdes. Fuktkvoten i underlagstak/takbjälkar uppmättes till 12 %.

En del missfärgningar och fuktfläckar noteras på underlagstaket, dock uppmättes inga förhöjda fuktvärden på dessa.

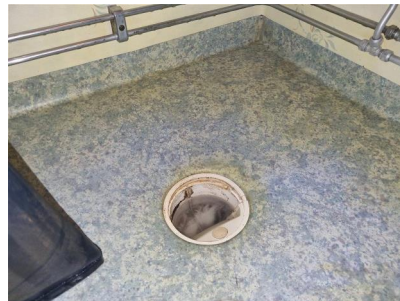
Enligt uppgift har detta våtutrymme renoverats med nya golv och väggytskikt i början på 1990-talet. Ytskikten på golv och väggar börjar att bli äldre.

Vid renoveringen byttes ej golvbrunnen, vilket alltid skall göras om golvbrunnen är äldre än från 1990.

Vid en framtida renovering, skall golvbrunnen bytas och för övrigt renoveras enligt gällande branschregler.

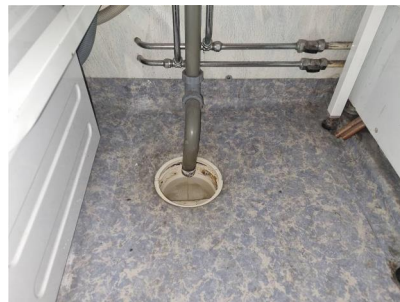
Enligt uppgift har detta våtutrymme renoverats med nya golv och väggytskikt i början på 1990-talet. Ytskikten på golv och väggar börjar att bli äldre.

Vid renoveringen byttes ej golvbrunnen, vilket alltid skall göras om golvbrunnen är äldre än från 1990.

Vid en framtida renovering, skall golvbrunnen bytas och för övrigt renoveras enligt gällande branschregler.
