**Fastighetsuppgifter**

Övre Lid 2:7

Övre Lid 202

| Uppdragsnummer | B5229 |

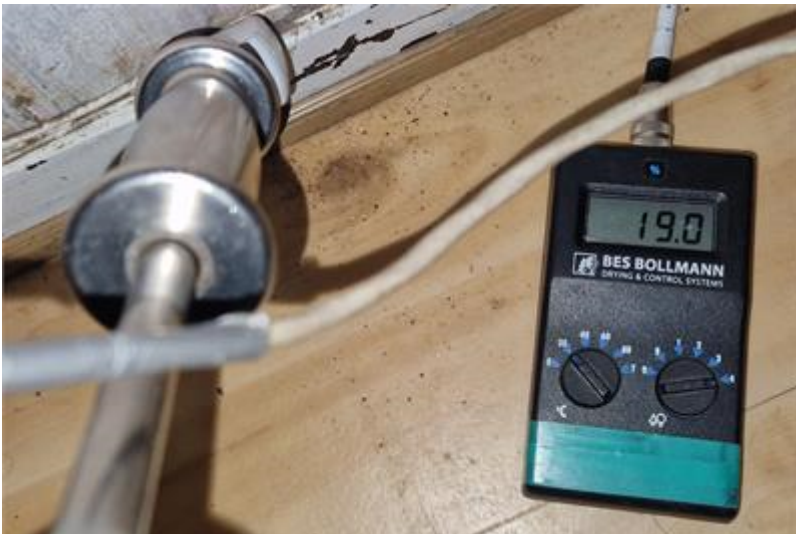
| Konstruktionsuppbyggnad | Förekomst av påbyggda ytterväggskonstruktioner i vissa/enstaka utrymmen |

Kontroll av konstruktion utfördes genom stickprovsmässiga fuktmätningar. Fuktvärden över gränsvärde för mikrobiell tillväxt uppmättes och mikrobiell lukt upplevdes. Fuktkvoter uppmättes till ca 18-20%. Risk för mikrobiell tillväxt föreligger vid en fuktkvot på 17%.

Notera att stickprovsmässig undersökning är utförd. För att bedöma orsaken/omfattning av uppmätt fuktkvot och mikrobiell lukt rekommenderas det att en vidare undersökning utförs. Gäller samtliga påbyggda konstruktioner.
