# Besiktningsprotokoll

Anticimex Försäkringsbesiktning i samarbete med Fastighetsbyrån

| Fastighetsadress:<br>Tisenö 210 | |

| Besiktningsdatum:<br>2025-05-09 | Protokollnummer:<br>68987953 |

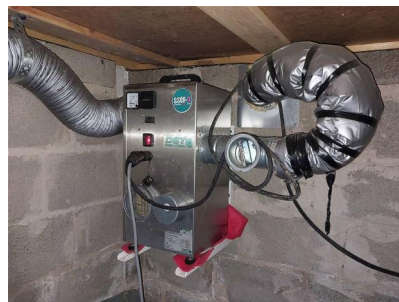
Krypgrund med installerad avfuktare.

I husets krypgrund finns en krypgrundsavfuktare installerad. Syftet med denna installation är att genom avfuktning hålla fuktigheten i krypgrunden på en så låg nivå att ingen tillväxt av mikroorganismer är möjlig. För att detta ska fungera är det viktigt att installationen servas årligen med bland annat filterbyte och kontroll av inställningar så att fuktigheten inte stiger.

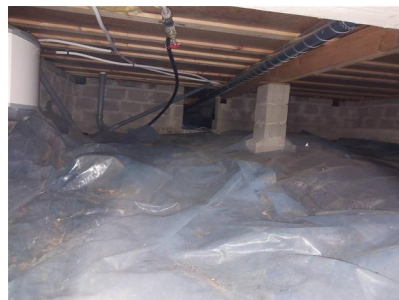
Vid kontroll av konstruktionen i krypgrund uppmättes fuktvärden under kritisk fuktnivå för mikrobiell tillväxt och normal lukt upplevdes.

Risk för mikrobiell tillväxt föreligger om den relativa fuktigheten (RF) i den omgivande luften är över 75 % vilket i furuvirke motsvarar en fuktkvot (FK) på 17 %. Fuktkvoten uppmättes till 10%.

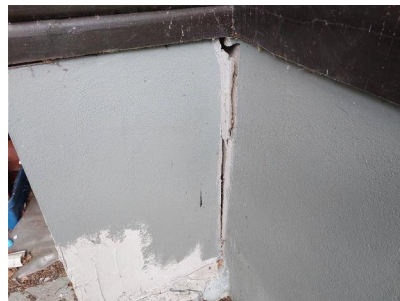
Sprickor finns i sockel vid farstukvist.

Dessa bedöms inte ha lett till bakomliggande skador.

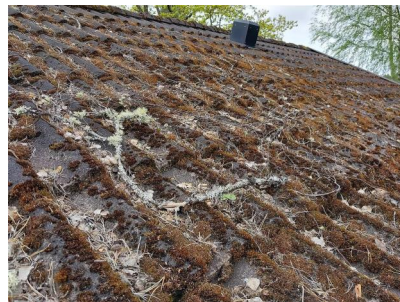
Yttertaket är äldre, mosspåväxt förekommer på pannor, skräp finns i rännalar.

Takpannor, plåtdetaljer och underlagspapp har enligt vår bedömning en begränsad livslängd. Eftersom husets taktäckning är äldre har det ett minskat motstånd mot vatteninträngning. Detta i sin tur kan leda till fuktskador på träläkt och vidare ner i underliggande konstruktioner.

Besiktning av yttertaket har genomförts från mark samt anliggande steg mot takfot.

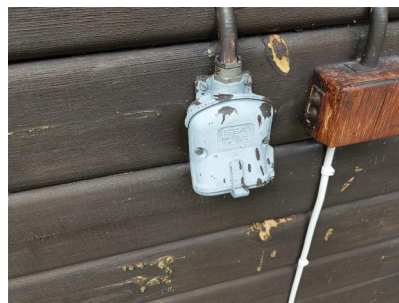
3-fasuttag i metall finns.

Denna typ av uttag tillverkas inte längre då de anses medföra en risk för personskada.

Kontakta en elektriker för kontroll och åtgärd.
