# Besiktningsprotokoll

Anticimex Försäkringsbesiktning i samarbete med Fastighetsbyrån

| Fastighetsadress:<br>Husby 5 | |

| Besiktningsdatum:<br>2025-05-09 | Protokollnummer:<br>69000935 |

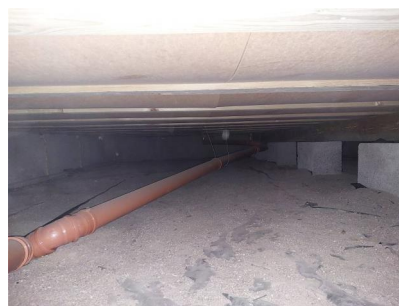
#### Utvändigt / Krypgrund

Vid kontroll av krypgrunden har fuktvärden under kritisk fuktnivå för mikrobiell tillväxt uppmätts. Ingen avvikande lukt känns i utrymmet, dock finns mikrobiell påväxt på bjälklagets undersida.

Den upptäckta mikrobiella påväxten på bjälklagets undersida indikerar att grunden under delar av året är så pass fuktig att mikroorganismer utvecklas. Detta kan i sin tur leda till rötskador i konstruktionen. För att undvika detta så måste krypgrundens klimat bli torrare.

Risk för mikrobiell tillväxt föreligger om den relativa fuktigheten (RF) i den omgivande luften är över 75 % vilket i furuvirke motsvarar en fuktkvot (FK) på 17 %. Fuktkvoten uppmättes till 13%.

Vill man ha en torr och helt fungerande grund så kan man vidta åtgärder som att installera en avfuktare i grunden.

Läs Anticimex faktablad om uteluftsventilerade krypgrunder för tips och råd.

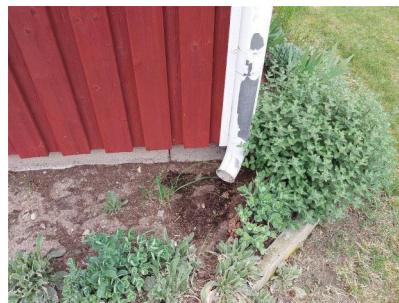
### Utvändigt / Hängrännor / Stuprör

Stuprör avslutas nära husliv samt hängrännor saknas på uterum.

Detta kan medföra en ökad fuktbelastning på grunden, sockel samt fasad med fuktrelaterade skador som möjlig följd.

Färgsläpp förekommer på stuprör och hängrännor.

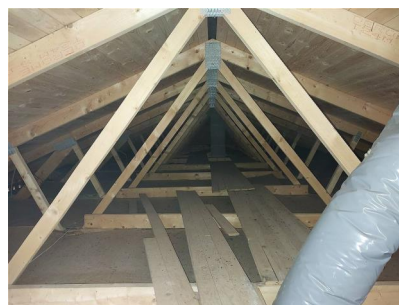
### Utvändigt / Vind

Vid kontroll av vinden uppmättes fuktvärden under kritisk fuktnivå för mikrobiell tillväxt och en normal lukt upplevdes.

Risk för mikrobiell tillväxt föreligger om den relativa fuktigheten (RF) i den omgivande luften är över 75 % vilket i furuvirke motsvarar en fuktkvot (FK) på 17 %. Fuktkvoten i underlagstak/takbjälkar uppmättes till 8%.

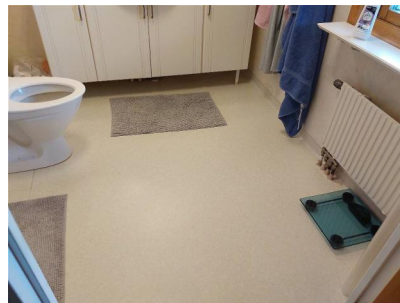
### Entréplan / Dusch/Toalett

Våutrymmet har äldre yt-/tätskikt med bland annat rörgenomföringar i golv, väggbeklädnaden börjar lokalt släppa från underlaget.

Eftersom funktionen, som innebär att ytskiktet/tätskiktet ska vara vattentätt, kan vara nedsatt finns en ökad risk att vatten tränger igenom ytskiktet/tätskiktet med vattenskador i omkringliggande konstruktioner som följd.

Fuktindikering i utrymmet gav inga förhöjda fuktindikationer.
