## Överlåtelsebesiktning

Överlåtelsebesiktning av fast egendom enligt jordabalken för säljare.

### Fastighet: Lidingö Tonfiken 17

Besiktningsnummer: EA240916-01

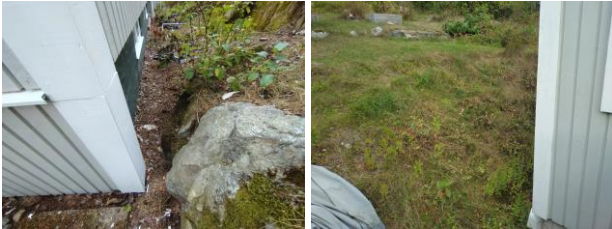
| Markförhållanden | <p>Det noterades att man har viss växtlighet i byggnadernas direkta närhet samt att man har visst marklut emot byggnaden.</p> <p>Se riskanalys 1.</p> |

1. När det finns brister i fasad eller i montaget/underhållet av snickerier, fönster och plåtdetaljer finns det en risk att vatten kan tränga in och orsaka skador i angränsande konstruktioner. När det är sprickor i fasaden/sockeln finns det en risk att vatten kan tränga in och orsaka skador på angränsande konstruktioner samt att sprickan kan förvärras på grund av frostsprängning. När vatten från stuprör inte leds bort genom dagvattenledningar utan får rinna ut i anslutning till byggnaden och när det finns skador på rännor och rör, finns det en risk att man ökar fukttillskottet i grundkonstruktionen och på närliggande konstruktioner som då kan orsaka skador. När marken lutar mot byggnaden finns det en risk att ytvatten kan komma in i grundkonstruktionen och orsaka skador. När det är sprickor på snickerier finns det en risk att vatten kan tränga in och orsaka skador. Finns det brister i dräneringen, kan det inte uteslutas markfukt kan påverka väggar och golv i byggnaden negativt. Då dropplisten till dräneringen glipar finns det en risk att fukt kan tränga in mellan dräneringen och husbyggnaden och försätta grundkonstruktionen med en förhöjd fuktstatus. När marken lutar mot byggnaden finns det en risk att ytvatten kan komma in i grundkonstruktionen och orsaka skador. Närliggande rabatter och planteringar (träd och buskar) kan komma att eller har påverkat grundkonstruktioner negativt med sitt/sina rotsystem och kan orsaka skador. Planteringar ökar även fuktbelastningen på fasad och grundmur samt kan täppa till eventuella luftspalter vid takfot vilket även där kan skapa/orsaka fukt, mögel och/eller rötelaterade skador på vind.

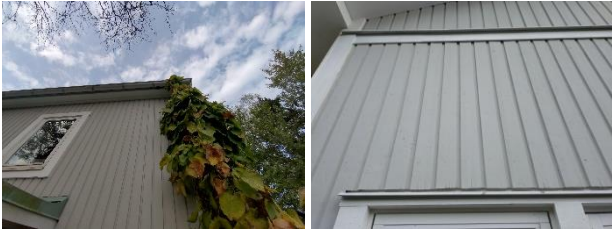
| Fasad | <p>Det noterades att man har visst tvätt/målningsbehov av fasaden samt viss växtlighet i fasadens direkta närhet.</p> <p>Se riskanalys 1.</p> |

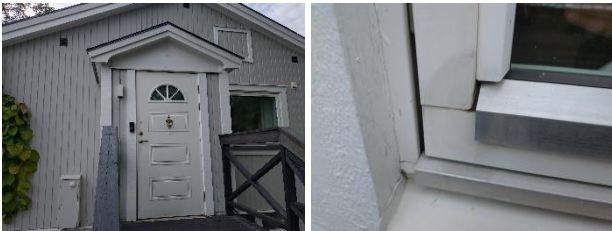
| Fönster och dörrar | <p>Det noterades att byggnadens dörrar/fönster har visst tvätt/målningsbehov samt att vissa plåtar/lister saknades/behöver justeras. Det rekommenderas att man monterar ett entrétak över entrédörren.</p> <p>Se riskanalys 1.</p> |

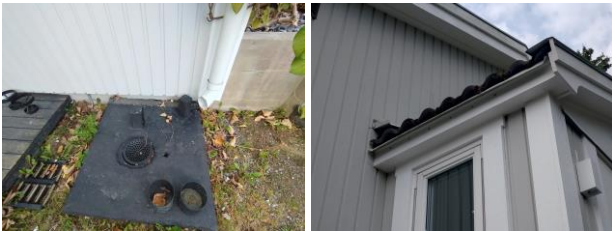
| Hängrännor/stuprör | <p>Det noterades att vissa hängrännor/stuprör har ett behov av justering på vissa platser samt saknades på vissa platser.</p> <p>Se riskanalys 1.</p> |

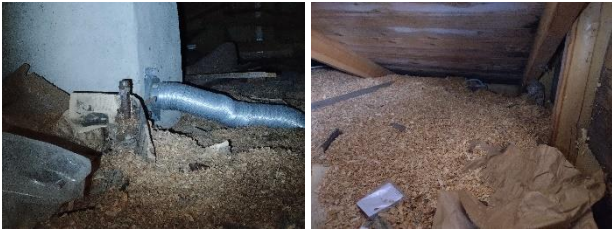
| Vind | <p>Det noterades att IM-kanalen ej var ordentligt brandisolerad. Det noterades att man har en mindre missfärgning på undersidan av yttertaket.</p> <p>Se riskanalys 2.</p> |

2. Otätheter mellan ett varmt och kallt utrymme innebär en risk för konvektionsskador i det kallautrymmet. Varm fuktig luft kan passera genom hål/springor och orsaka missfärgningar. När man fått mikrobiologisk missfärgning på vinden är det en indikering på att man har fått en förhöjd fuktstatus i luften på vinden så att ett gynnsamt klimat för en mikrobiologisk tillväxt har uppstått. Det kan vara en indikering på att ventilationen inomhus är undermålig. Den mikrobiologiska missfärgningen kan skapa dålig lukt och skador.

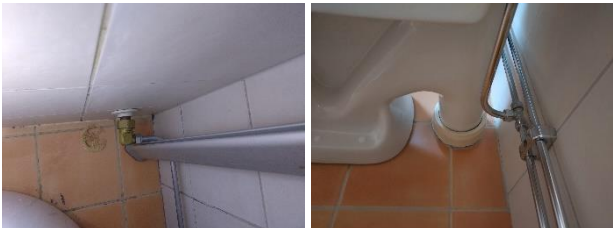
| Badrum | <p>Äldre våtrum. Det noterades att man har rörgenomföringar genom golvet/väggen närmare väggen än 60mm samt i våtzon 1 (detta var godkänt vid montage enligt då gällande branschregler).</p> <p>Se riskanalys 3.</p> |

3. I ett våtutrymme skall vägg- och golvytor ha ett fuktskydd enligt branschreglerna från den tiden detta utfördes. Det kan även innebära att tätskikt saknas då våtutrymmet uppförts innan branschregler infördes. Möjlighet att kontrollera tätskikt på golv- och väggytor med keramiska plattor är begränsad. Om tätskiktet saknas, är skadat eller är av äldre modell finns det en risk att fukt kan tränga in i bakomliggande konstruktion och orsaka skador.

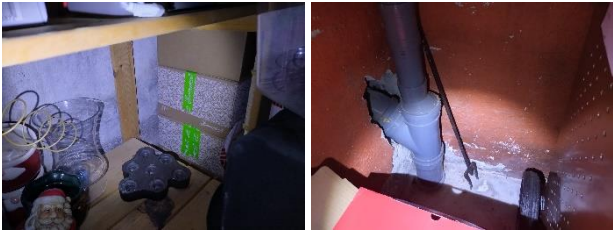
| Matkällare | <p>Det noterades att man har mineralutfällningar i ytterväggen samt mindre missfärgningar.</p> <p>Se riskanalys 4.</p> |

4. En källare utsätts i regel mer eller mindre för permanent fuktpåverkan från angränsande mark och fuktindikering förekommer punktvis på källarväggarna och på golvet i vanlig omfattning för hustypen. Utifrån erfarenhet är det känt att konstruktioner och beläggningar/beklädnader med organiska och täta material mot golv- och väggytor bör undvikas, då skador kan uppstå. Detta kan leda till en elak lukt. Det kan inte uteslutas att brister föreligger alternativt kommer att uppstå i dräneringsmaterialen då den tekniska livslängden har passerat.

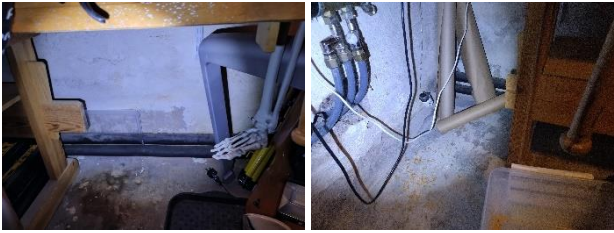
| Verkstad | <p>Det noterades att man har mineralutfällningar i ytterväggen samt rekommenderas att man monterar ett vattenindikationslarm vid minishunten samt vid vattenrören i innertaket.</p> <p>Se riskanalys 4.</p> |

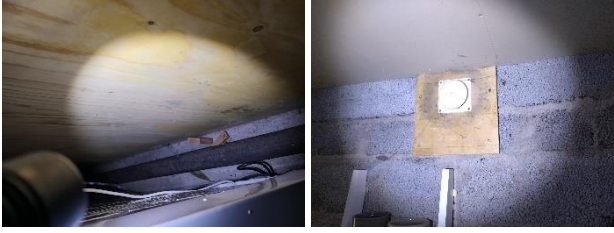
| Förråd | <p>Det noterades att man har mineralutfällningar och mindre missfärgningar på ytterväggen.</p> <p>Se riskanalys 4.</p> |
